8495

MŁYN.

2 poł. XIX w.

4. Adres Ryn, ul. H. Sawickiej nr 3

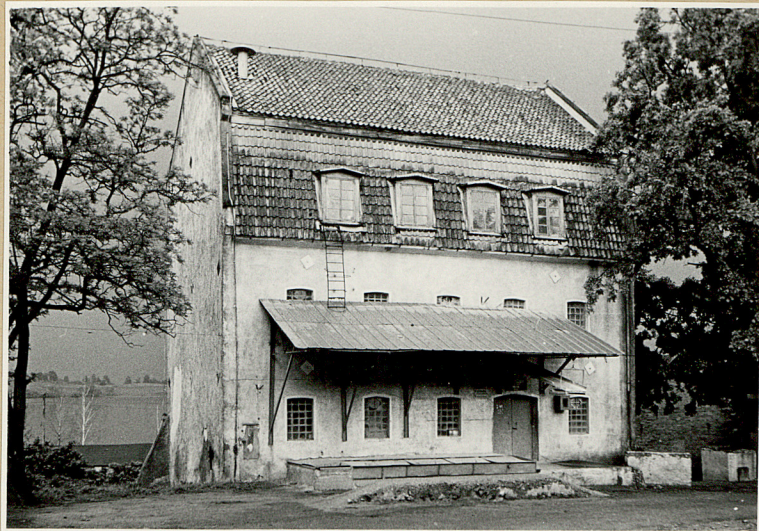
1. Młyn. Widok od północy.
2. Elewacja wschodnia.
3. Elewacja zachodnia.
4. Fragment ściany szczytowej i dachu.
5. Okno mansardowe w przedostatniej kondygnacji.

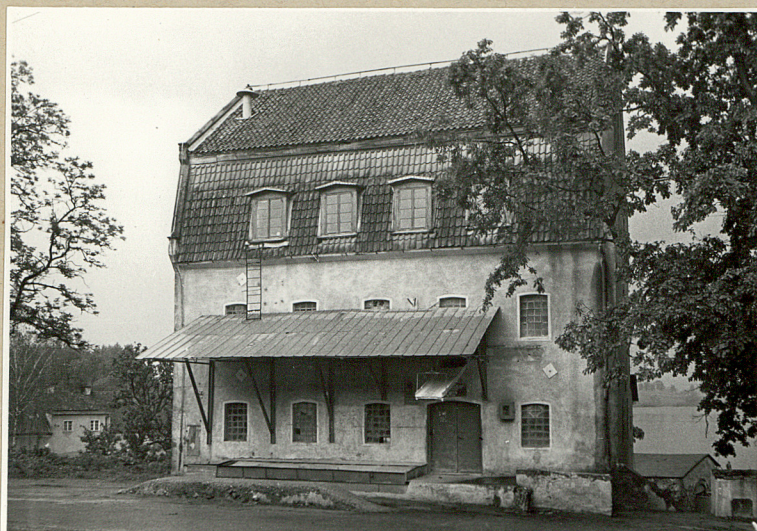
1. Widok od płn-zachodu.
2. Widok od strony jeziora.
3. Widok od ul. Rybaka.
4. Widok od płn-zachodu.
5. Widok od jeziora.

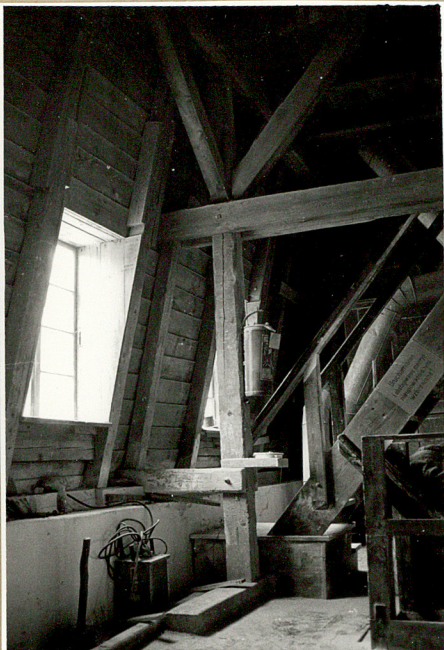
- 1 2 3 1. Fragment przedostatniej kondygnacji.
4 5 6 2. Ostatnia kond.- stołek środkowy usztywniony mieczem.
3. Ostatnią kond.- stołki boczne i płatew pośrednia górnej połaci dachu.
4. Fragment stropu przedostatniej kondygnacji oraz usztywnienie słupa podpierającego płatew łamiącą.
5. Przedost. kond.- ścianka kolankowa oraz podparcie słupa dźwigającego płatew łamiącą połacie dachowe.
6. /jak 4/.

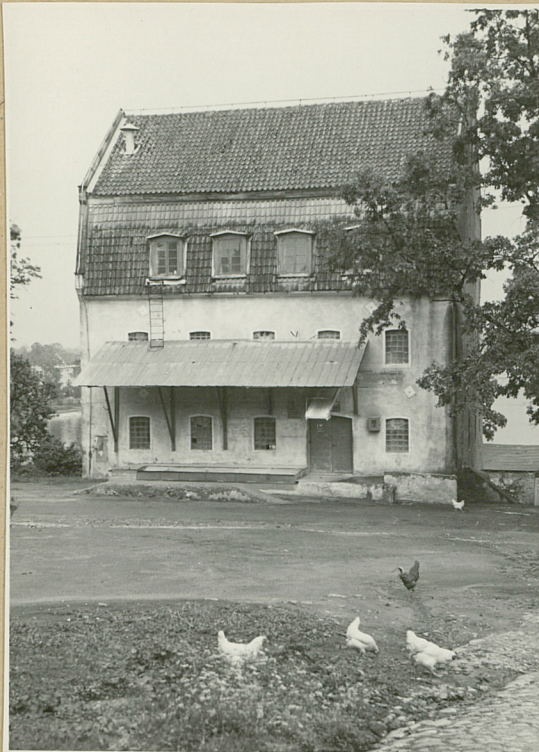
1. Młyn - widok od pñ-zach.
2. Widok od południa.
3. Pomieszczenie kasjera.
4. Okno zamknięte odcinkowo z ozdobnym oszkleniem /szczyt zachodni/
5. Pomieszczenie techniczne.
6. Fragment okna .
