1. Obiekt

MAGAZYN ul. Firleja nr 1

PASŁEK

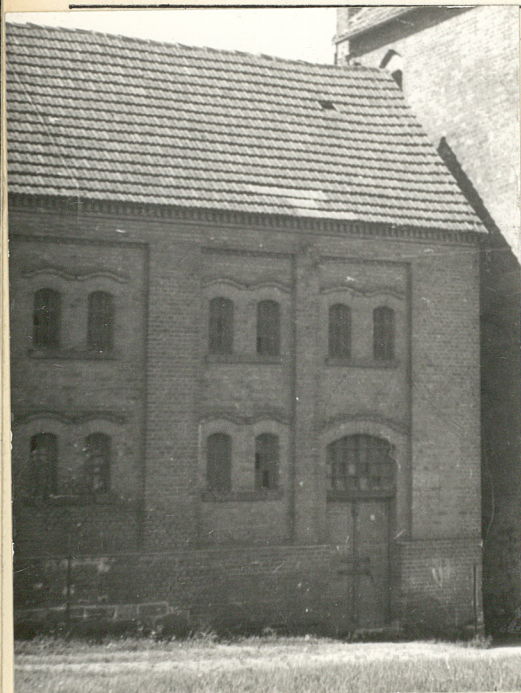
Magazyn usytuowany tuż przy Bramie Kamiennej, kalenicą do ul. M. Firlrja. Tylną ścianę magazynu stanowi obronny mur miejski, pozostałe trzy ściany zbudowane z cegły na podmurówce z kamienia i cegieł. Stropy, więźba dachowa i drzwi drewniane, okna z żelazną armaturą, dachówka ceramiczna.

Założony na planie prostokąta, jednotraktowy o dużej hali magazynowej. Dwukondygnacyjny, na wysokiej podmurówce, kryty dachem siodłowym. Elewacja frontowa rozcłonkowana wertykalnie lizenami na pięć płycin połączonych górami odcinkami fryzów ceglanych. W każdej płycinie umieszczone są dwie pary okien na dwóch poziomach. Okna zamknięte są odcinkami łuków i połączone dołem gzymsami podokiennymi. Nad oknami naczółki o łukach wklęsło-wypukłych z ząbkowanego gzymsu ceglanego. W przyziemiu bocznej płyciny zachodniej prostokątny otwór drzwiowy z nadświetlem zamkniętym odcinkiem łuku. Pod okapem ząbkowany fryz ze skośnie ułożonych cegieł. Elewacja tylna i boczne bez okien. Drzwi dwuskrzydłowe bez ozdób. Istniejąca instalacja elektryczna.
