Obiekt 1045  
ZESPÓŁ FOLWARCZNY

2. Czas powstania  
XIX/ XXw.

3. Miejscowość  
LIPOWA GÓRA

## WKŁADKA DO KARTY EWIDENCYJNEJ ZABYTKÓW ARCHITEKTURY I BUDOWNICTWA

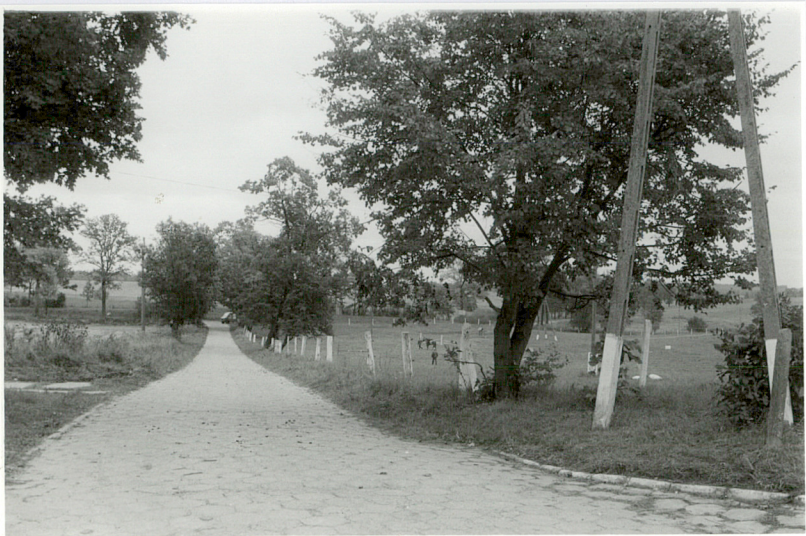
1

1. Droga dojazdowa do folwarku.
2. Blaszany barak w miejscu nieistniejącego dworu (1)
3. Zagroda mieszkalno- gospodarcza w sąsiedztwie folwarku.
4. Widok na dziedziniec folwarczny.

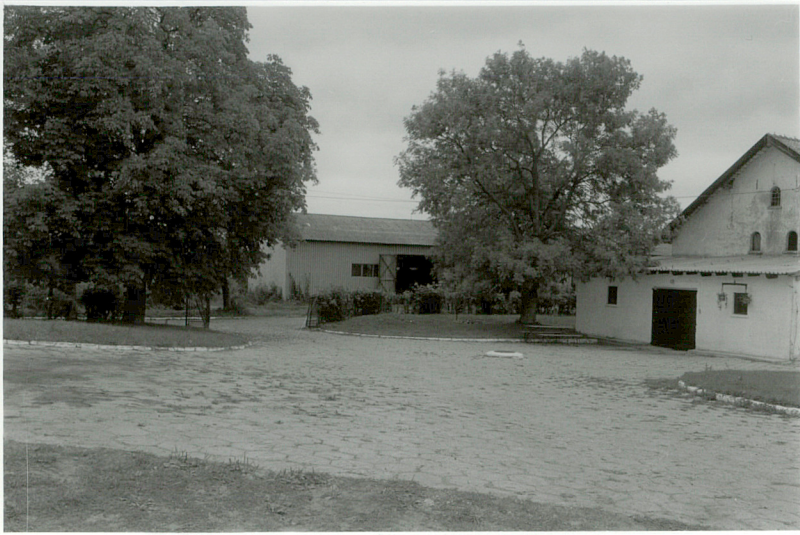
6

Zabudowania: Z historycznej zabudowy zachowały się stajnia- (2), spichlerz (4), wiata (6) pozostałe budynki są przebudowane murowane. Stajnia: murowana z cegły na kamiennej podmurówce, tynkowana, półtorakondygnacyjowa kryta wysokim dwuspadowym dachem pokrytym cachówką ceramiczną holenderką. Okap dachu wysunięty nad dłuższą elewacją, od strony dziedzińca, wsparty na pochyłych słupach z mieczami i ozdobnie profilowanych końcówkach krokwi. Wewnętrzna konstrukcja stropów to stropy ceramiczne Klaina na żeliwnych kolumnkach podpierających belki podciągów. Więźba dachowa konstrukcji drewnianej stolcowo- kleszczowa oparta na ścianie kolankowej. Wewnątrz wzdłuż budynku korytarz po bokach którego rozmieszczone zostały stanowiska dla koni.

5. Stajnia, widok od drogi wjazdowej na dziedziniec fol. od wsch (2).
6. Stajnia, widok od drogi wjazdowej na dziedziniec fol. od zach.
7. Stajnia, widok na przybudówkę do ściany szczytowej i elewację frontową.

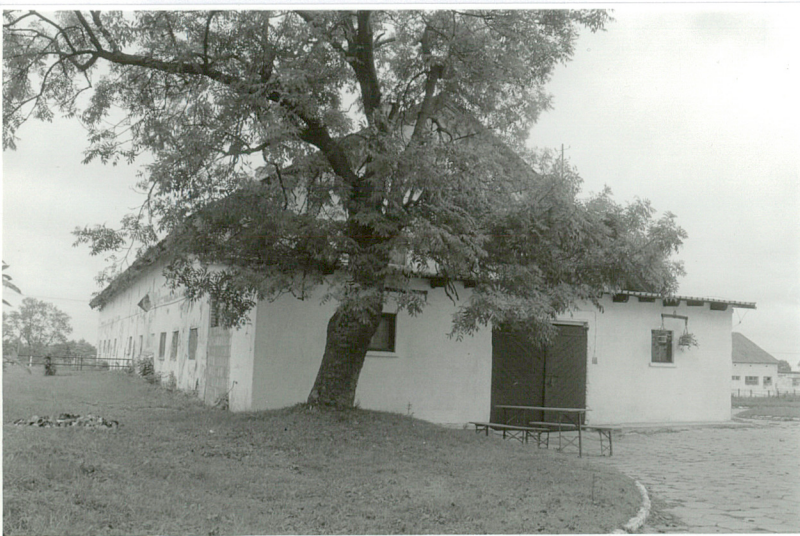
9

8. Stajnia, elewacja frontowa wysunięty okap.
9. Stajnia, widok na elewację tylną.
10. Stajnia, widok na wnętrze.
- 11- 12. Stajnia, widok na magazynowe poddasze.

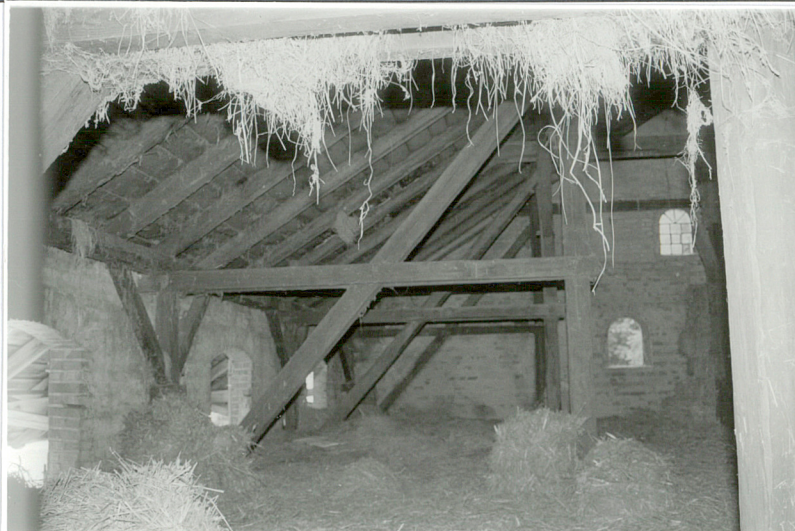
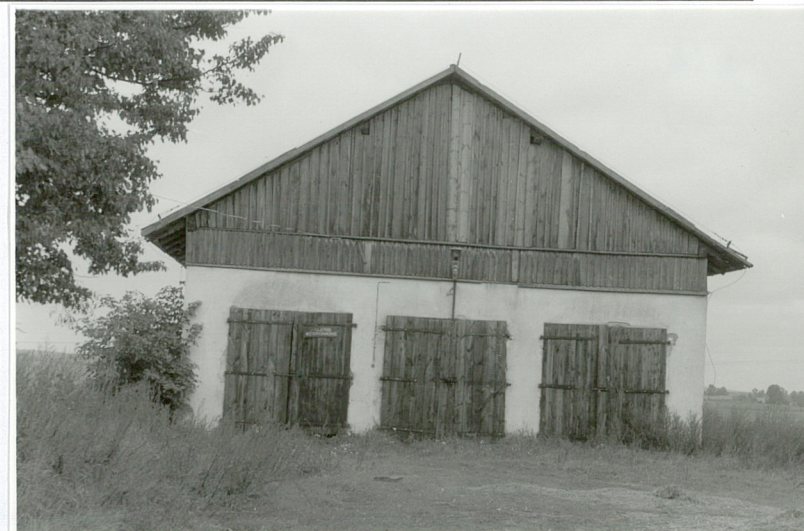
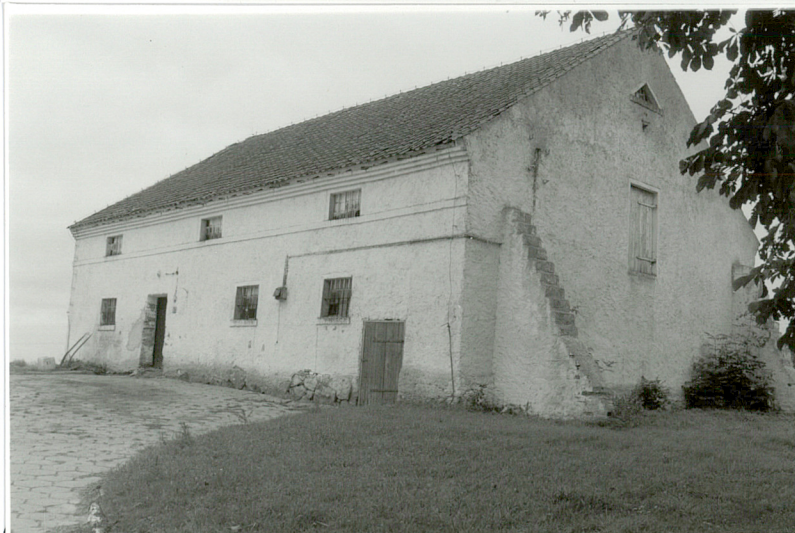
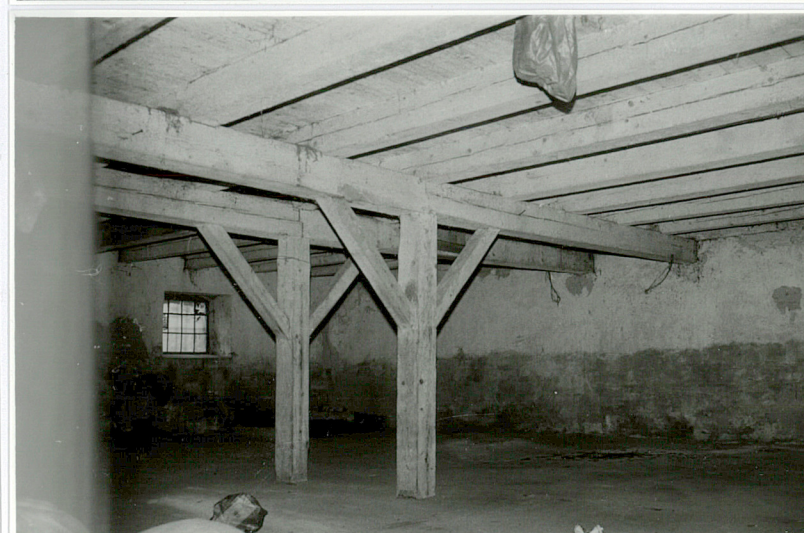
12 13  
 14 15

Spichlerz: usytuowany w pierzei zach. dziedzińca szczytowo do drogi prowadzącej do folwarku. Wzniesiony na planie prostokąta, bryła 1 i 1/2 kondygnacyjowa z użytkowym poddaszem kryta dwuspadowym dachem pokrytym dachówką ceramiczną holenderką. Wzniesiony z cegły ceramicznej na zaprawie glinianej, tynkowany. Stropy belkowo deskowe nagie oparte na ścianach nosnych i dwu rzędach podciągów umieszczonych po środku, na osi wzdłużnej budynku. Podciągi podpierają słupy z mieczami rozstawionymi wzdłuż belki podciagu. Więźba dachowa konstrukcji drewnianej stolcowo- kleszczowa oparta na ścianie kolankowej. Stolarka okienna metalowa krosnowa, 12- podziałowa. Stolarka drzwiowa jedno i dwuskrzydłowa, deskowo na zawiasach pasowych. Elewacje opracowane w tynku: gładkie opaski wokół otworów w ścianach szczytowych otwory wentylacyjne zamknięte trójkątnie. Na osi ściany szczytowej otwór do transportu siana. Ścianka kolankowa wydzielona pasmem płaskiego gzymsu kordonowego. Pod okapem uskokowo profilowany gzyms wieńczący. Więźba dachowa konstrukcji drewnianej stolcowo- kleszczowa oparta na ścianie kolankowej.

13. Stodoła (5).
14. Spichlerz (4)
15. Spichlerz konstrukcja nośna w przyziemiu.
16. Spichlerz użytkowe poddasze.
17. Spichlerz otwór do załadunku poddasza.

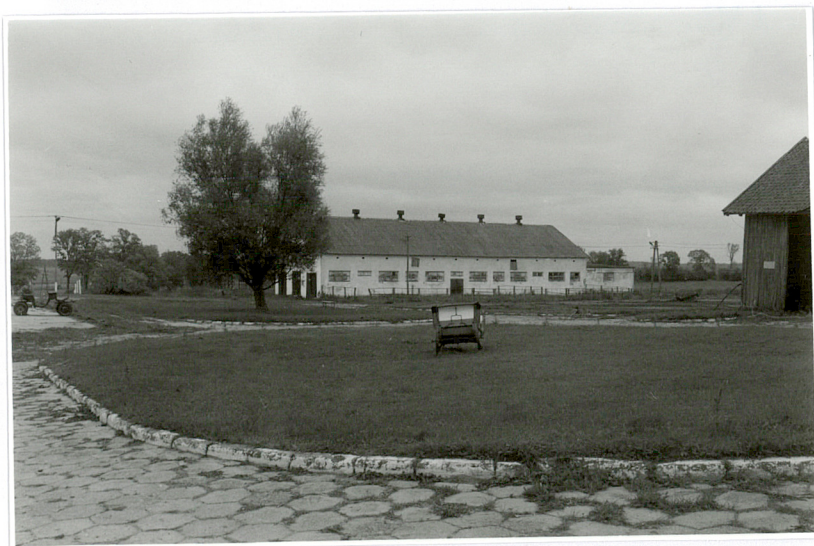
18

18. Widok na pd. pierzeję dziedzinca fol.
19. Chlewnia (8).
- 20- 21. Widok na środek dziedzińca folwarcznego- wiata na sprzęt (6).
- 22-23. Widok na pierzeję pd. dziedzińca fol. chlewnia (7).

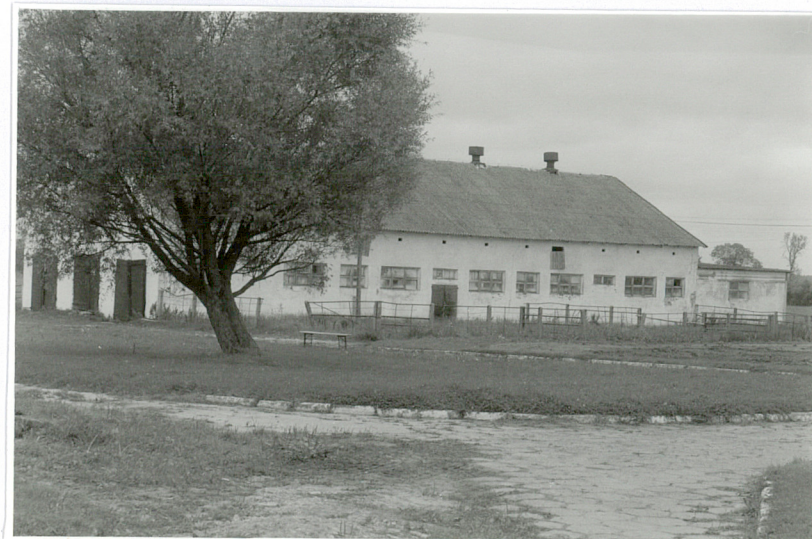
19

Znacznie przekształcony został budynek chlewni, którego dach pokryto eternitem - (7) i chlewni, której dach pokryto blachą (8) .
