KAMIENICA

Pocz. XX w

RESZEL

4. Adres 11-340 RESZEL  
Rynek nr 9

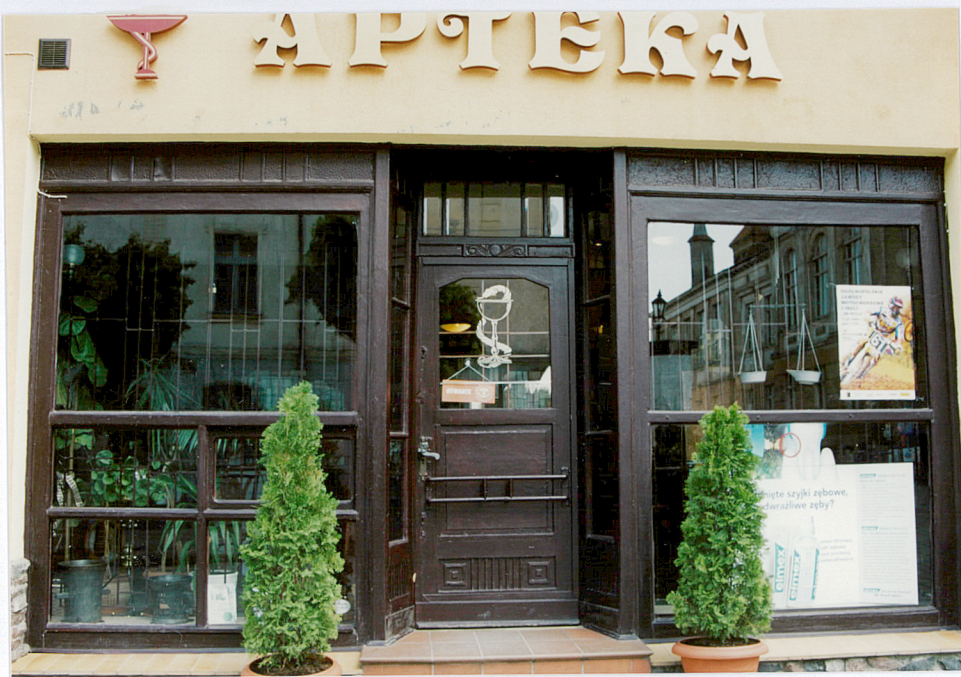
2

1. Widok na elewację frontową.
2. Witryna w elewacji frontowej.
3. Widok na północną pierzeję Rynku.
- 4-5. Tylne elewacje budynku, wraz z niewielkim podwórkiem.
6. Drzwi w sieni.
7. Sień i jednobiegowe schody. Strop belkowo- deskowy.
8. Schody na poddasze.
9. Widok na piwnicę, sklepienie i posadzkę.
10. Piwnica, widok na przejście między piwnicami.
11. Piwnica, wnęka w ścianie przy schodach.
12. Piwnica, kanał deszczówki.
13. Mieszkalne poddasze, widok na konstrukcję ścianek działowych.
14. Strych, widok na komin.
