1. Obiekt

Budynek mieszkalny - chałupa

I poł. XIX w

ROŻENTAL

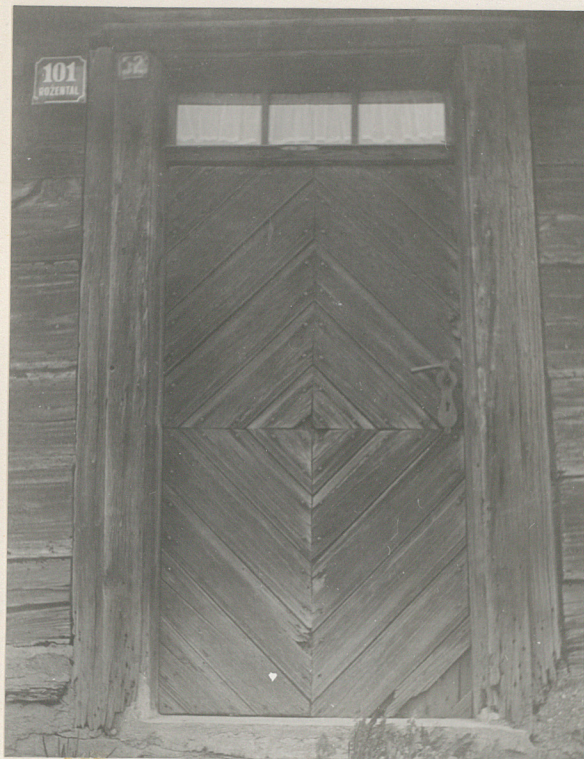
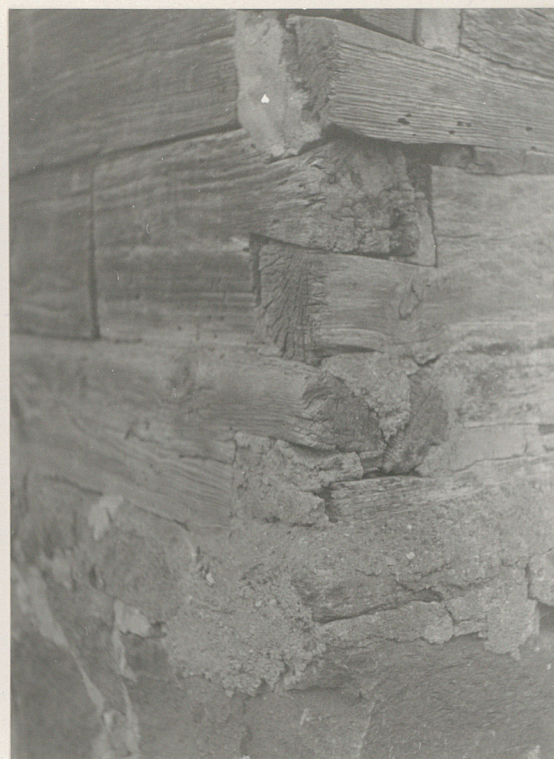
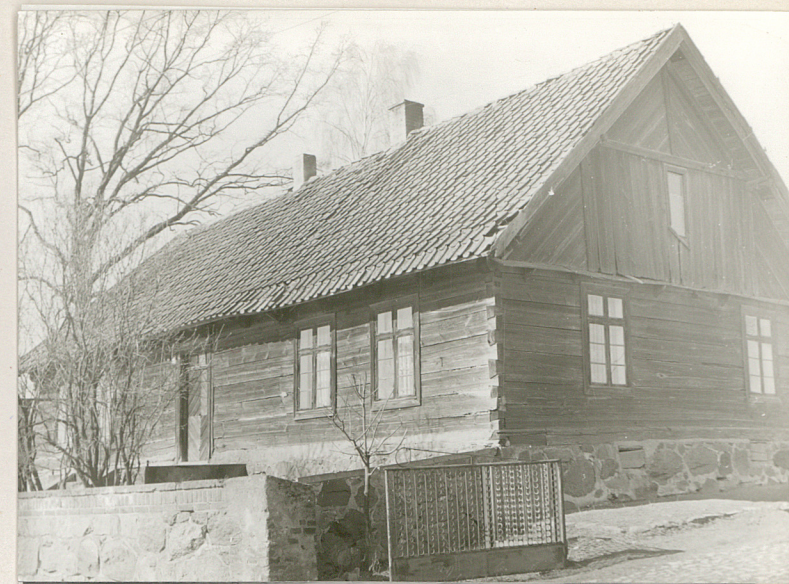
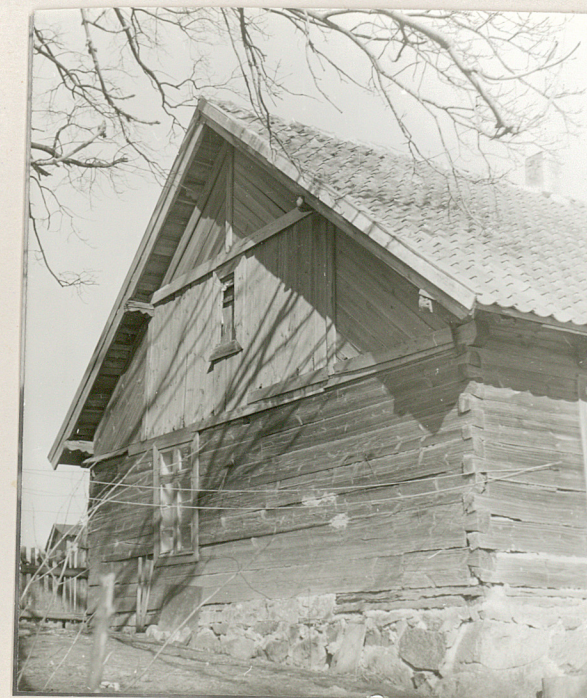
1. Miejscowość Rożental IOI	2. Obiekt (nazwa jak w karcie) budynek mieszkalny	3. Zawartość wkładki (nazwa obiektu lub materiału uzupełniającego) 4 fotografie: drzwi wejściowe od drogi, fragm. konstr. ścian i podwaliny, ściana szczytowa, ściana frontowa od ulicy.
--------------------------------	--	---

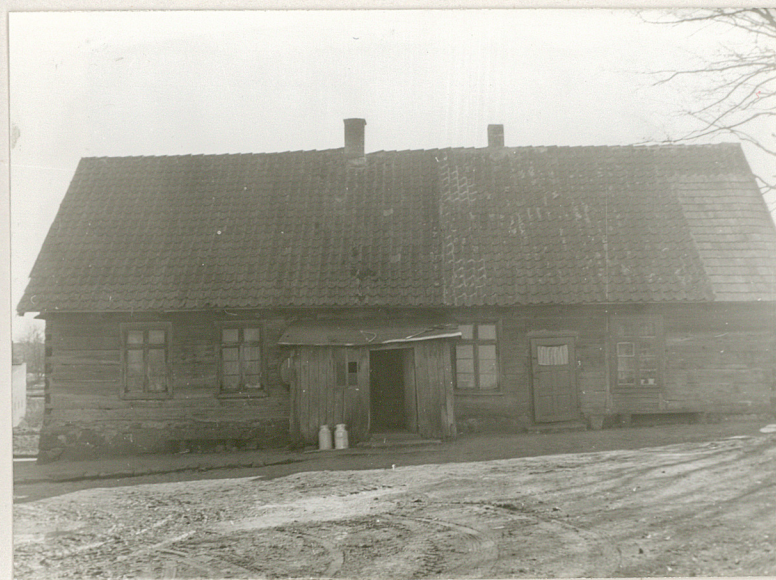
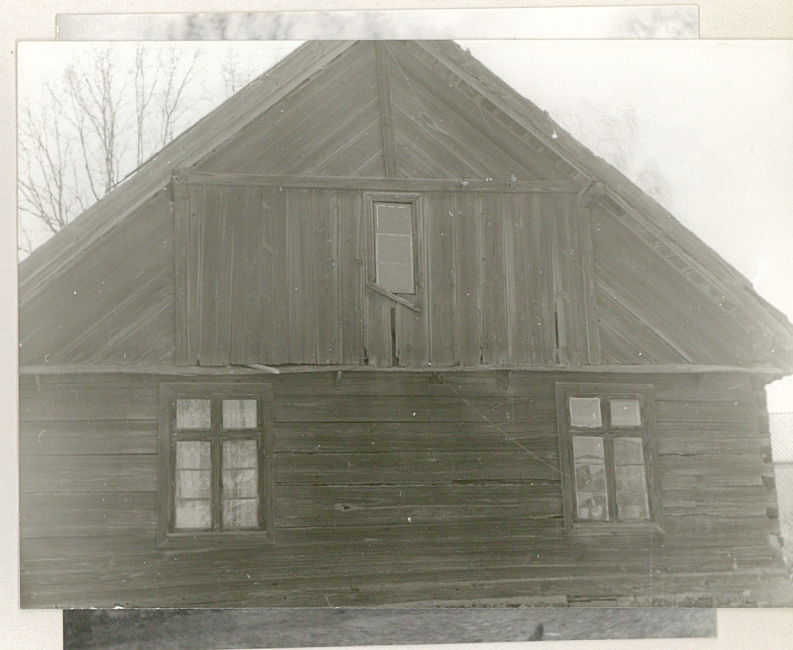
3. Zawartość wkładki (nazwa obiektu lub materiału uzupełniającego) 3 fotografie:

okno, widok od podwórza, ściana szczytowa.
