1. Obiekt zabytkowy

Dawny budynek bursy

Święta Lipka
/Heilige Linde/

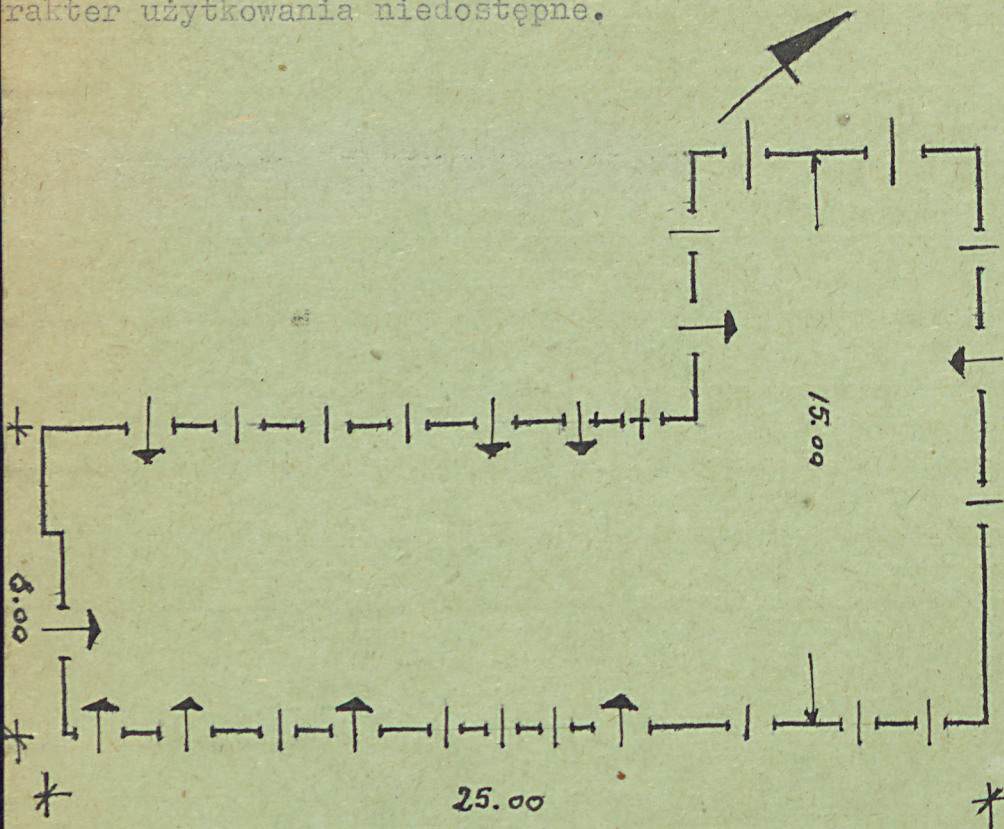
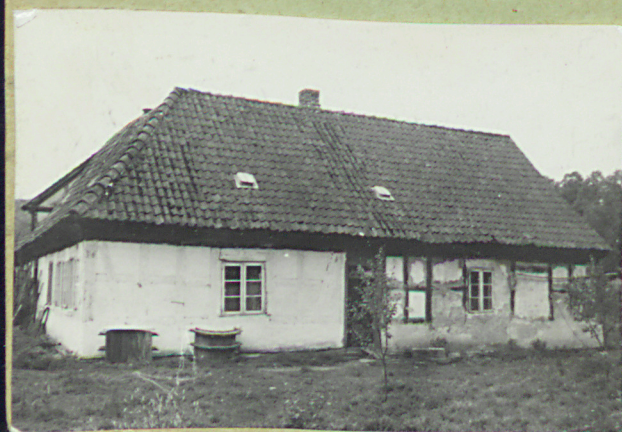
31. Szkic sytuacyjny, plan schematyczny, uwagi opisowe, fotografia
Usytuowany na płaszczach. od kościoła na terenie zabudowa
wań klasztornych, budynek wzniesiony z muru pruskiego
na podmurówce, na planie prostokąta z ryzalitem, kry-
ty dachem czterospadowym. Wnętrze ze względu na cha-
rakter użytkowania niedostępne.
