1. Obiekt

KOSCIOŁ EWANGELICKI OB. PARAFIALNY RZYM.-KAT. P.W. WNIEBOWZIECIA  
NMP

S Z Y M O N K A

11. Zdjęcia, rzut, przekrój, sytuacja, orientacja

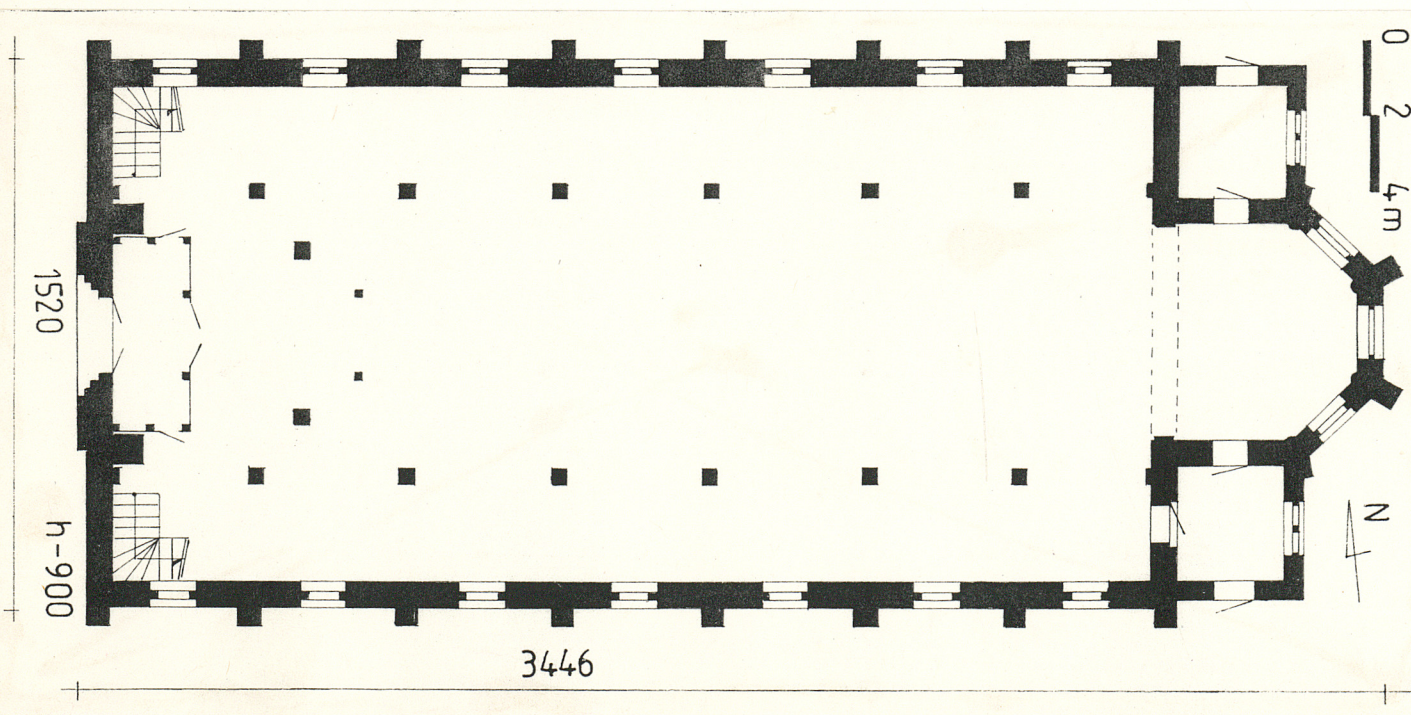
Budowla na planie prostokąta, nieznacznie zryzalitowana w osi od zachodu, z kwadratowymi aneksami i poligonalnym prezbiterium od wschodu.

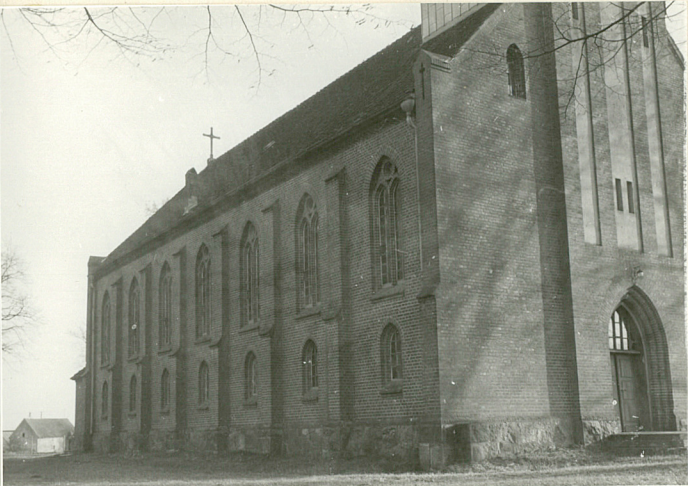
El. północna

Zachodnia(fasada) z wejściem w osi, po jednym okienku w półszczycie. W ścianie wieży o dekoracji ramowo-płycinowej umieszczono dwa okienka na 2 poziomie, płyciny środkowej i pojedyncze okna w skarżnych płycinach na 4 poziomie. W Bębnie pod zwieńczenie wieżyczki-przeprucia wypełnione żaluzjami. Południowa o siedmiu osiach w korpusie, rozdzielonych skarpami, i wejściu do aneksu. Okna w paśmie dolnym są mniejsze. Wschodnia o parzystych okienkach w aneksach i trzech oknach w prezbiterium. Północna identyczna jak południowa.

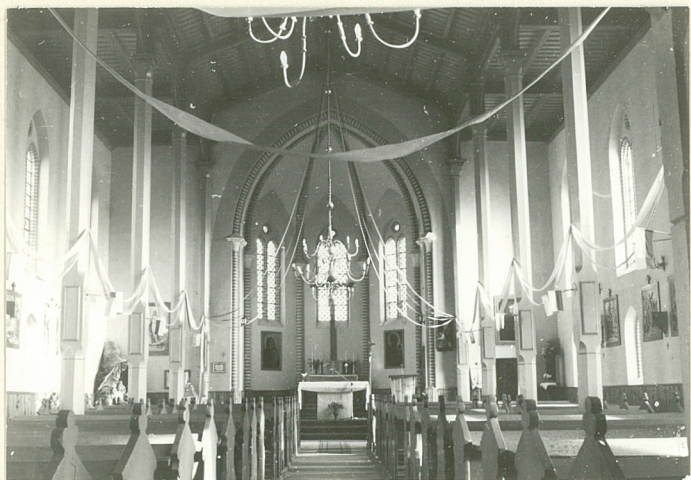
Widok na prezbiterium

Rozdzielone słupami na trzy części- pierwotnie były empory. Prezbiterium otwiera się do korpusu arkadą.

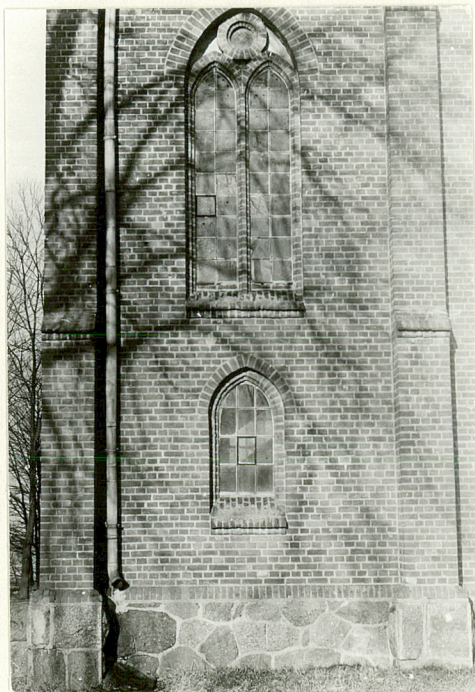
Fundamenty wzniesiono z kamienia polnego, łamanego. Ściany zewnętrzne i wewnętrzne z cegły palonej, pełnej na zaprawie wapiennej. Budowla licowana cegłą. W prezbiterium sklepienia żebrowe, w zakrystii i aneksie strop drewniany, tynkowany na podsuficie, nad korpusem wieża szalowana od dołu., w wieży stropy belkowe nagie. Wieża kleszczowo-wieszarowa, nad wieżą i aneksami krokwiowa. Wieża w konstrukcji szkieletowej obita blachą z trzech stron z czwartej ściana z cegły pełnej. Dachy kryte dachówką ceramiczną, esówką. Wieża blachą cynkową. Posadzki betonowe. Schody jednobiegowe, łamane z balustradą o tralkach toczonych. Okna metalowe szklone na kit.. Drzwi płycinowe, pełne oraz spongowe.
