10. Obiekt

OBORA OB. SZKUTNIA

1108/3

ZIELONY LASEK

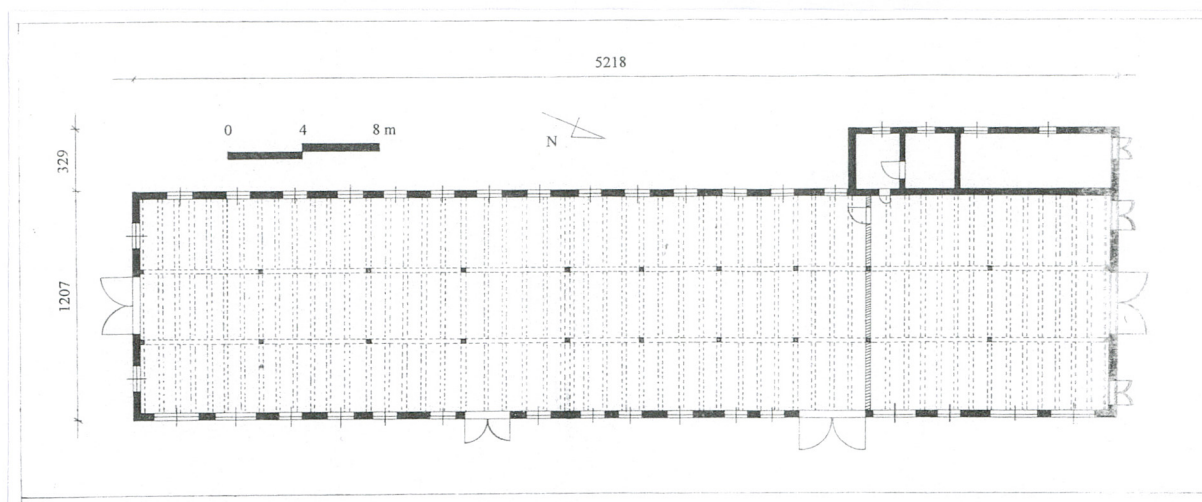
Budynek na rzucie wydłużonego prostokąta, z dobudówką na rzucie prostokąta przy północno-zachodnim narożu.

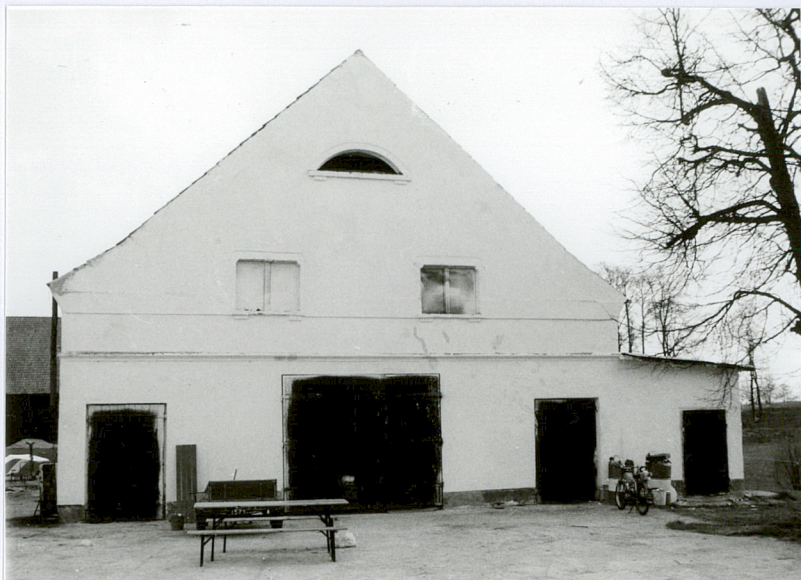
Elewacja północna

Elewacja południowa: w parterze wrota pomiędzy dwoma prostokątnymi oknami, w dole szczytu otwór załadowniczy zamknięty półlucznie, pomiędzy dwoma okulusami, w górze szczytu półluczne okno. Elewacja zachodnia: cztery okna w dobudówce i czternaście w ścianie obory wszystkie okna prostokątne. W ścianie kolankowej umieszczono osiem okulusów. Elewacja północna: w przyziemiu cztery prostokątne wrota, w dole szczytu dwa prostokątne okna, wyżej półluczne okno.

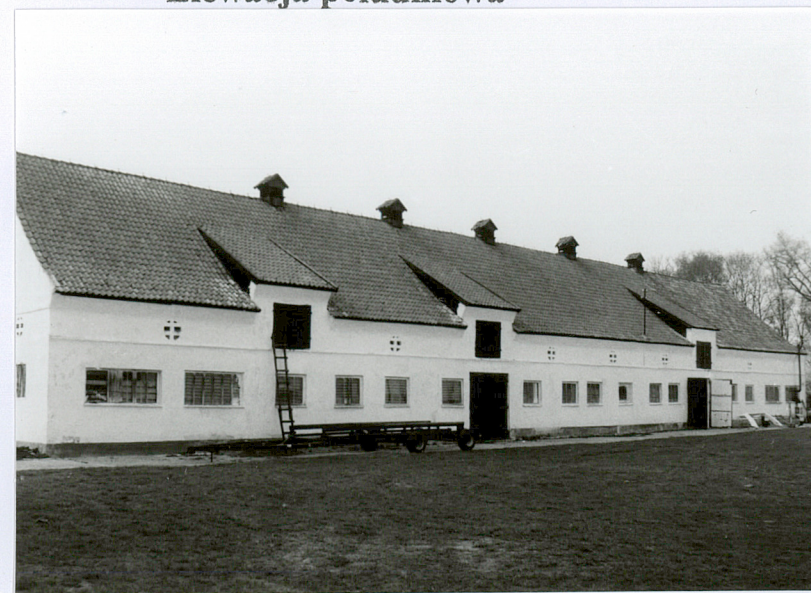
Elewacja wschodnia

Elewacja wschodnia: osiemnastoosiowa, w siódmej i czternastej osi od południa umieszczono wrota, wszystkie otwory o wykroju prostokąta. W ścianie kolankowej sześć okulusów, i trzy wystawki wchodzące w połąć dachu.
