1. Obiekt zabytkowy

KOŚCIÓŁ p.w. ŚW. ANNY / parafialny /

LUBAWA (Łobawa)

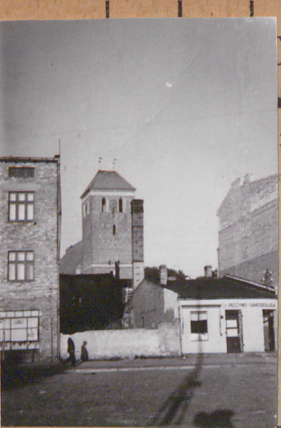
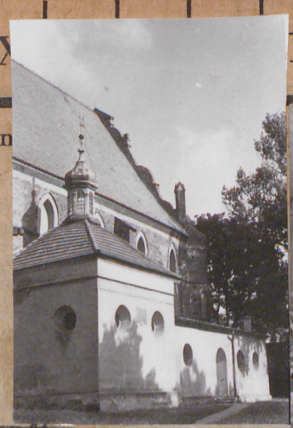
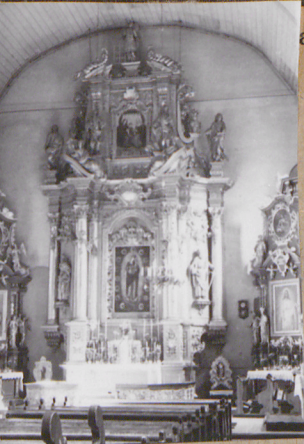
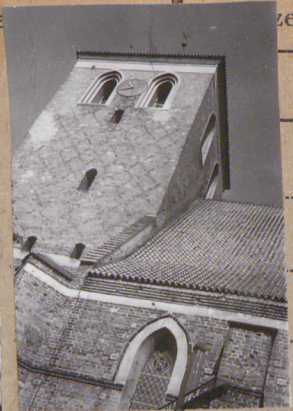
29. Fotografie

Zbudowany z cegły
na rzucie prostokąta,
z prostokątną wieżą od
zachodu i szeregiem
przybudówek od półn. i półw.
Od południa kaplica
Aniołów Środkowa i kaplica
chrześcijańska; od południa
zakrystia, skarbiec, kaplica

dzenia średniowiecznego jest tylko całość Montemskich/. Pocho-
ko mur kaplicy Aniołów Środkowej.
Wieża oświetlona zdobionym romboidalnymi pasami
cegły posiada u przyziemia sklepione przejście pop-
rzeczne, górna jej część późniejsza. Ścianomamy osz-
karpowane ściany zewnętrzne rozczłonkowane architektoni-
cznymi blendami. Obiekt nakryty dachem dwuspadowym, ceramicznym
dachem, który od wschodu posiada rozczłonkowany pild-
trami, zdobiony na krągach porynkami szczyt. Linijne
salare, pokryte pozorną drewnianą kolebką. U zakrystii i
skarbcu sklepienia krzyżowe, kaplica Maryjskich Linia
kopuła. U kaplicy Aniołów Środkowej sklepienie gotyckie i
portal. Bibliografia: Trybowski, Zagórski, katalog raby Koł
szki, pow. północny (masyw) Heide, Bau- und Kunstenk-
