KAMIENICZKA

k.XVIII w.
1960r.-remont

LUBAWA

14-260 Lubawa
ul. Kilińskiego 4
działka nr 602 KW [REDACTED]

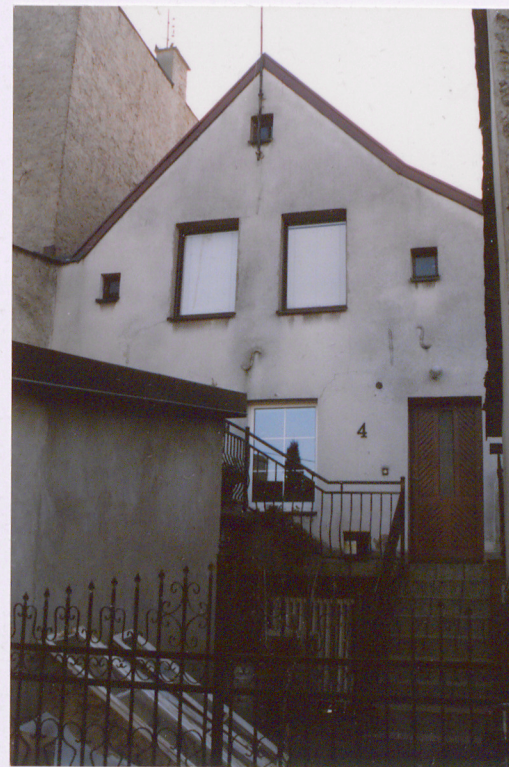
2.

symetryczna, w parterze 3-osiowa z drzwiami w osi skrajnej zachodniej, w poziomie drugiej kondygnacji 2-osiowa, w szczycie 1-osiowa. Okna drugiej kondygnacji rozmieszczone w osiach międzyokiennych parteru; okienko w szczycie w formie leżącego owalu. Szczyt trójkątny, uskokowy, w zwieńczeniu obwiedziony prostym gzymsem. Korona szczytu zabezpieczona dachówką holenderką.

- 1) widok ogólny z południa
- 2) widok ogólny z północy
- 3) okno w elewacji frontowej
- 4) drzwi wejściowe w sieni przy klatce schodowej
- 5) drzwi wiatrołapu
- 6) schody z parteru na drugą kondygnację
- 7) drzwi drugiej kondygnacji przy klatce schodowej
- 8) poddasze nieużytkowe – fragment
- 9) schody do piwnicy – bieg górny
- 10) schody do piwnicy – bieg dolny
- 11) piwnica dolna – fragment

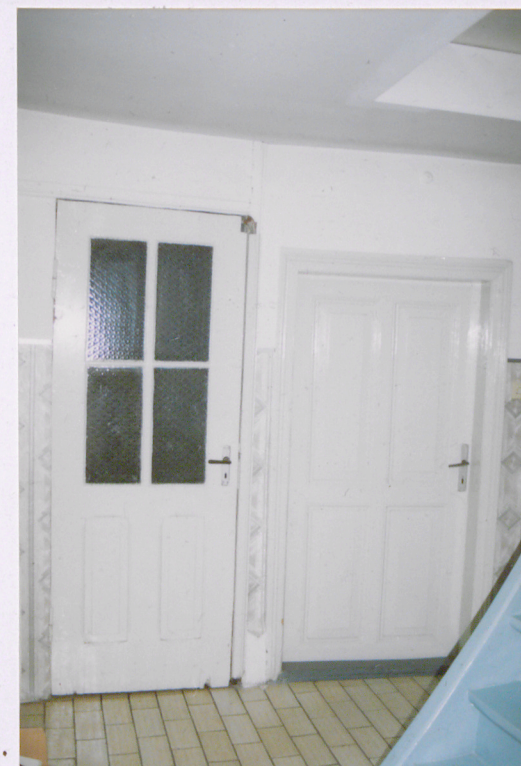
4.

W sieni w trakcie frontowym drzwi wahadłowe, płycinowo-ramowe, jednokształdłowe. Rama oraz skrzydło drzwiowe w dolnej części wypełnione płycinami w części górnej przeszkłone; przeszklenie z podziałem szczeblinowym.

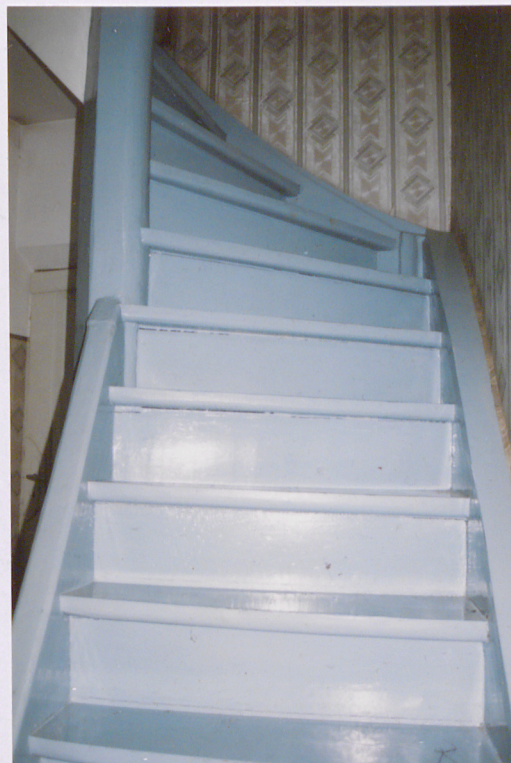
6.

Na poddasze mieszkalne schody drewniane, policzkowe z podstopniem, jednobiegowe, zabiegowe.

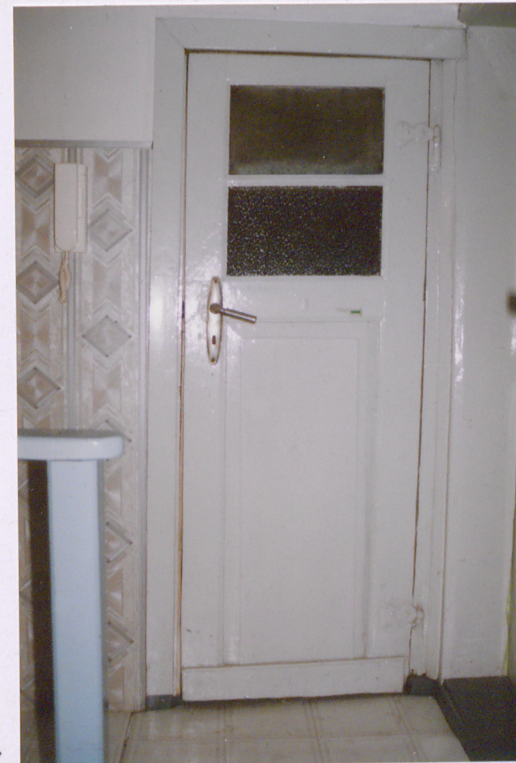
7.

Na poddaszu przy schodach drzwi z dużą płyciną dolną w formie prostokąta stojącego i przeszkleniem w części górnej; zawiasy kute.

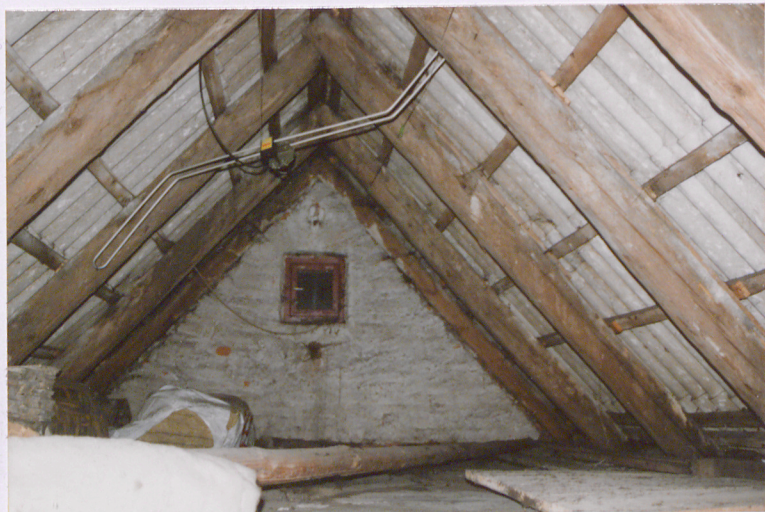
8.

Drewniana, na ścianie kolankowej, krokwiowo-jętkowa; jętki pełnią funkcję belek stropowych.

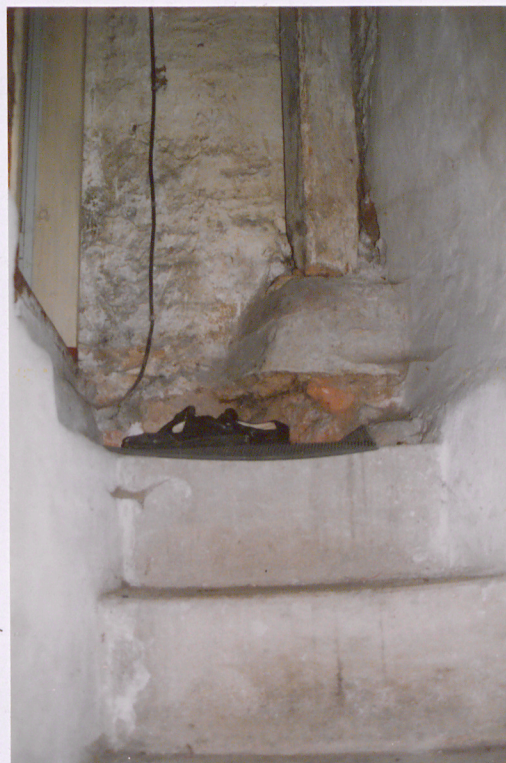
9.

Do piwnicy górnej i dolnej schody betonowe, jednobiegowe, proste.

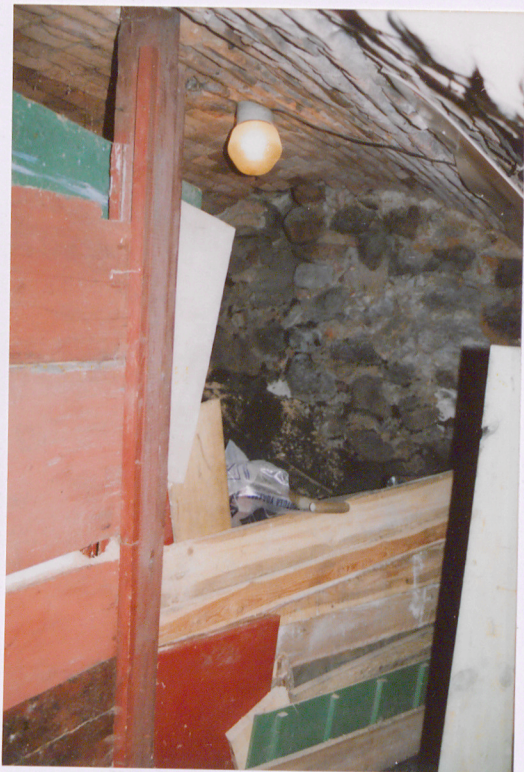
11.

Nad piwnicą dolną sklepienie ceglane, kolebkowe na kamiennych murach. W przejściu sklepienie ceglane, odcinkowe na murach. Sklepienia murowane na zaprawie glinianej.
