KOŚCIÓŁ PARAFIALNY P.W. Ś.W. Apostołów Piotra i Pawła

RESZEL

# RESZEL KOŚCIÓŁ PARAFIALNY P.W. Piotra i Pawła

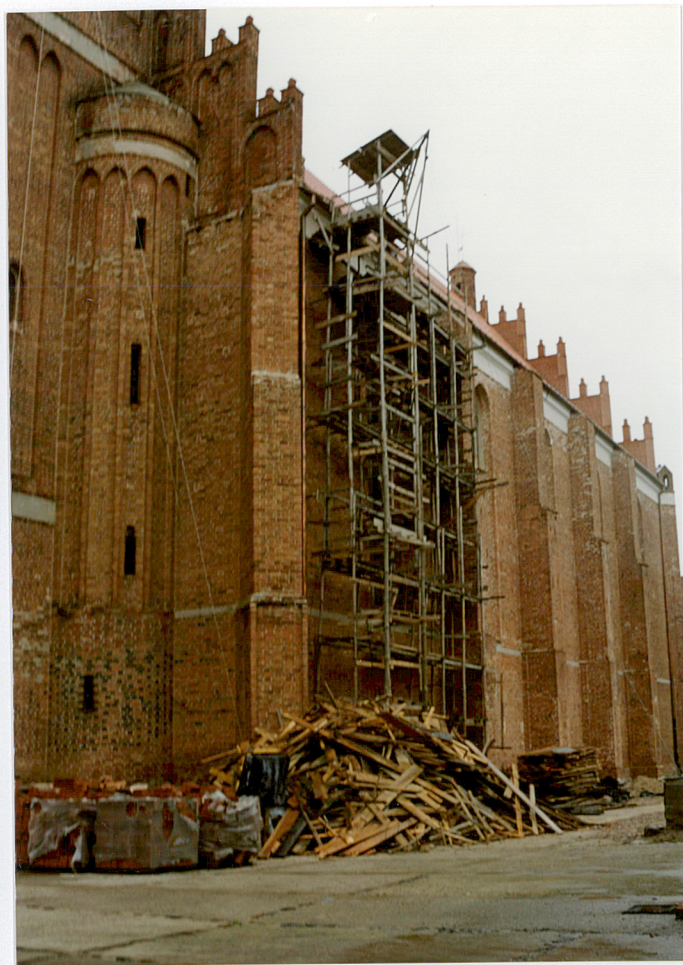
2

1. Widok na elewację północną od strony rynku starego miasta.
- 2- 3. Widok na elewację południową.
4. Widok na wieżę od strony zach. w narożu pd. wieżyczka z klatką schodową.

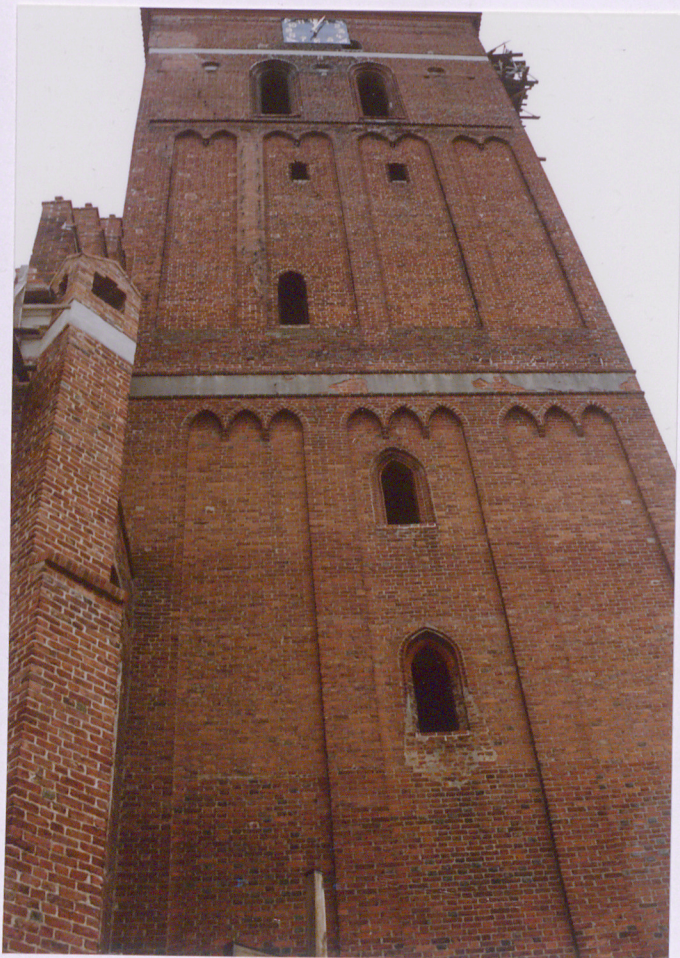
5

5. Wieża, widok na zakończenie blend artykułujących kondygnacje wieży.
6. Portal główny w przyziemiu wieży.
7. Widok na elewację północną.
8. Elewacja północna, kruchta boczna.

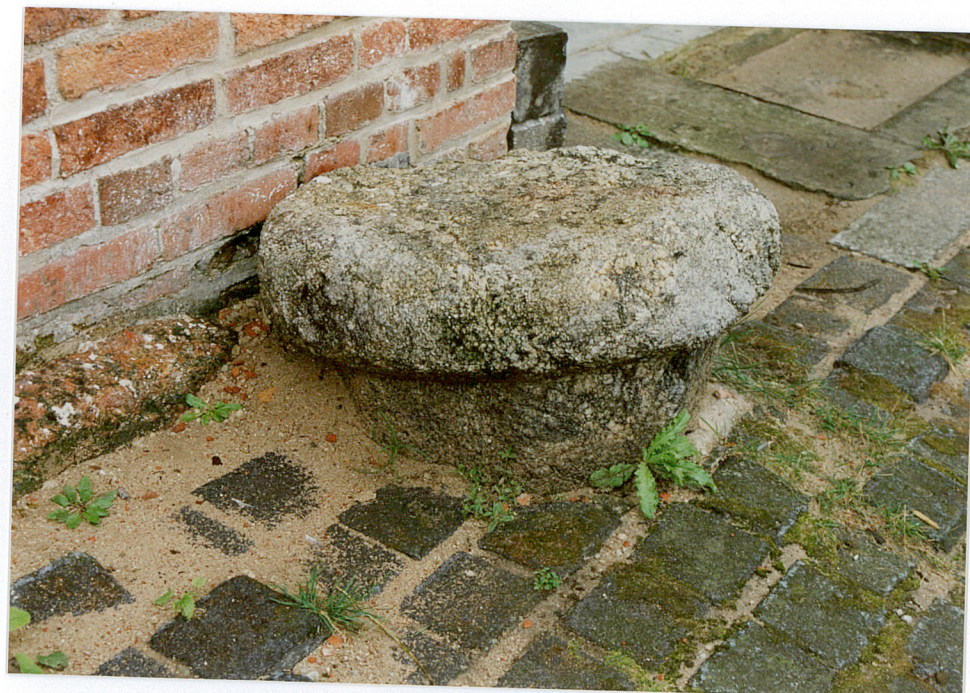
10

9. Elewacja północna, widok na portal i szczyt wieńczący.
10. Pręgierz przy wejściu do kruchty północnej.
11. Zakrystia, dostawiona do pd. ściany prezbiterium.

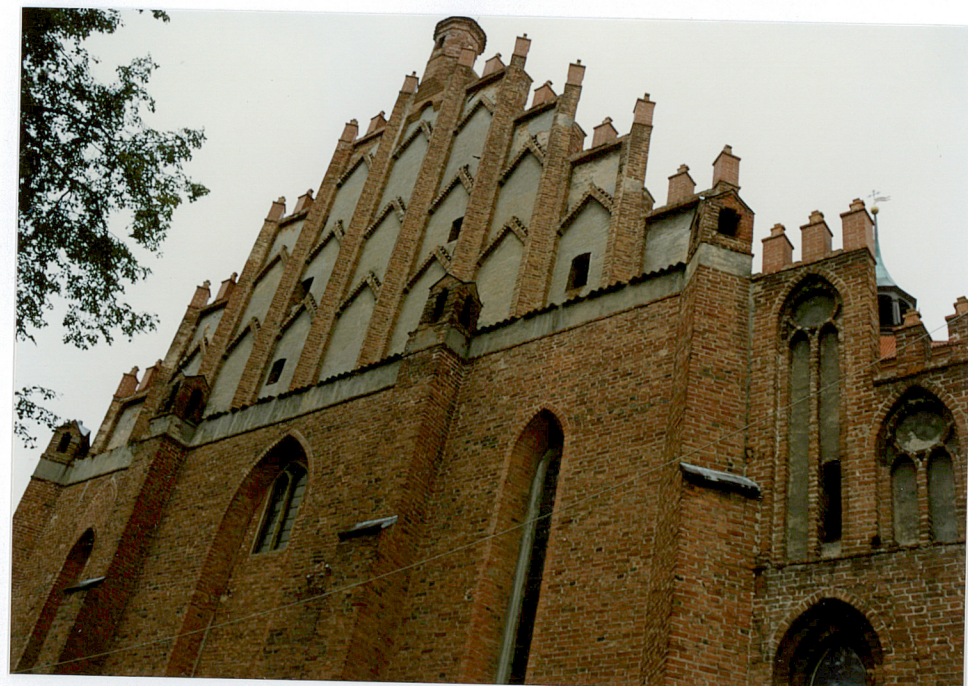
15

13. Ściana wsch. zakrystii, zwieńczona schodkowym szczytem.
14. Ściana wsch. prezbiterium z przybudówką (nazwaną dawną zakrystią) między skarpami.
15. Ozdobnie opracowany szczyt w zwieńczeniu ściany prezbiterium.

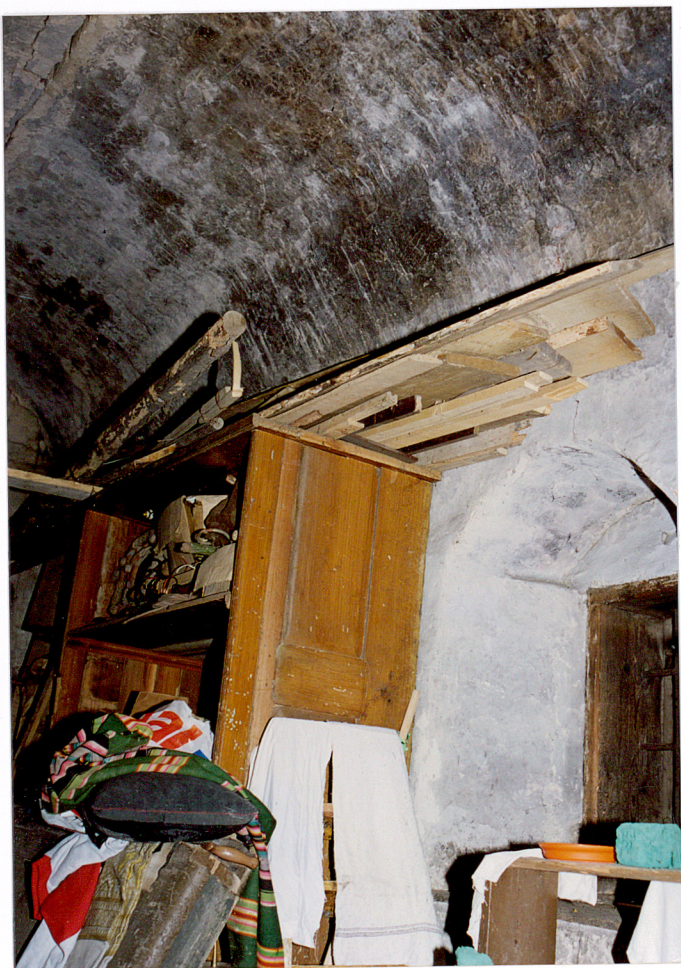
20

20. Kolebkowe sklepienie nad pomieszczeniem dawnej zakrystii.
21. Zakryztia, widok na gwiaździste sklepienie.
22. Drzwi do zakrystii, widok od strony wewnętrznej.

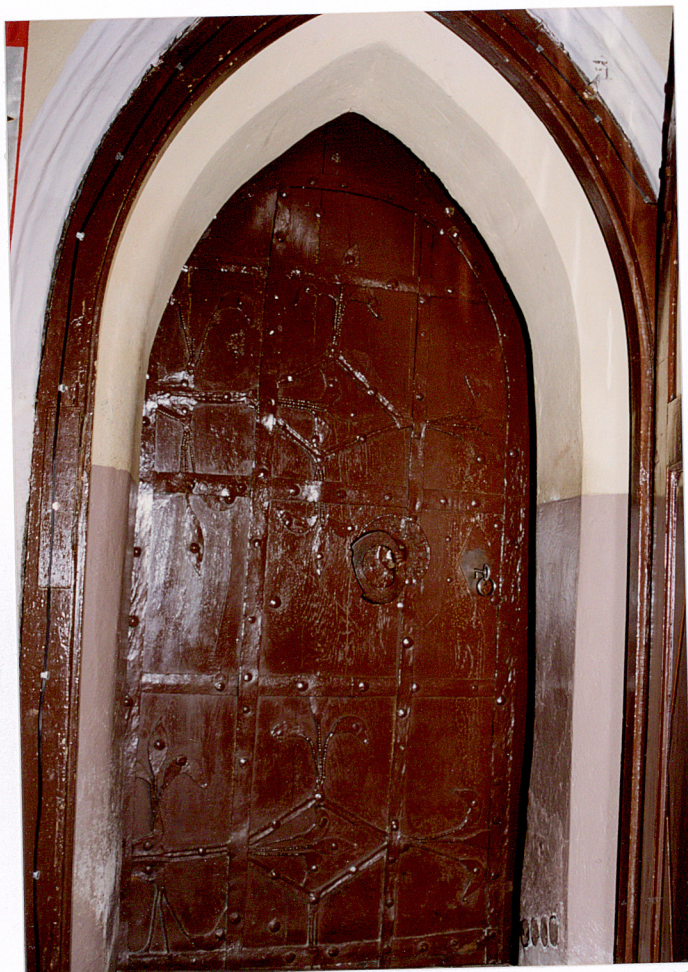
23

23. Drzwi do zakrystii, widok od strony zewnętrznej.
24. Drzwi do kruchty bocznej pd., analogicznie opraciowane zachowane w ścianie pd.
25. Schody do wieży aktualnie użytkowane.

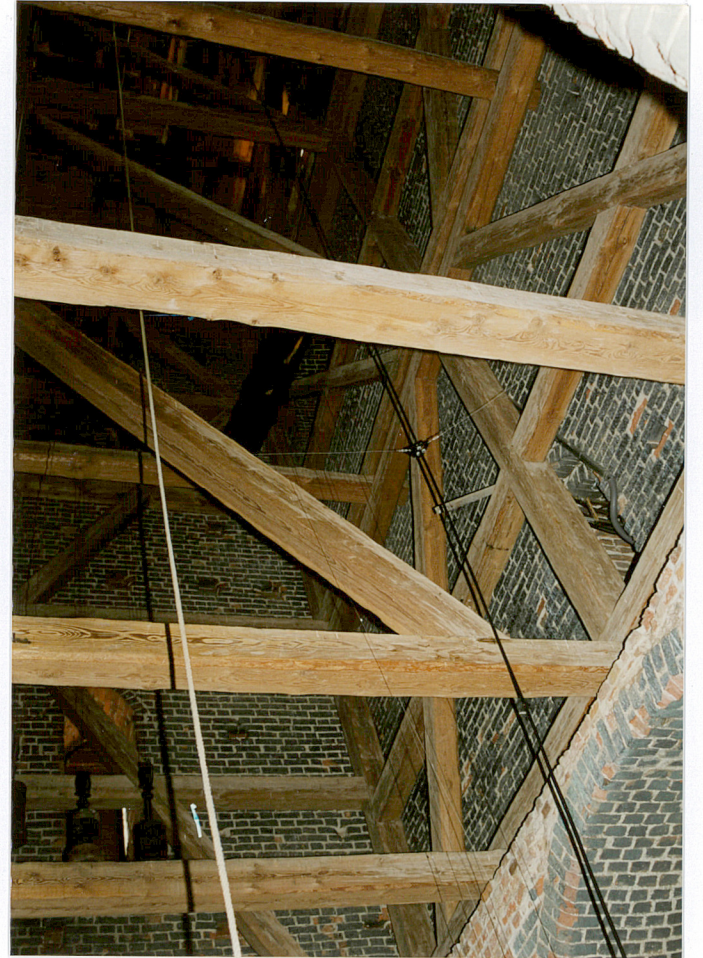
28

28. Drewniana konstrukcja dzwonów dostawiona do ścian wieży, widok od strony wewnętrznej.
29. Sklepienie nawy, widok od strony więźby dachowej.
- 30- 31. Więźba dachowa, widok na konstrukcję nad nawą główną, opartą na dwu ramach stolcowych w dwu poziomach.

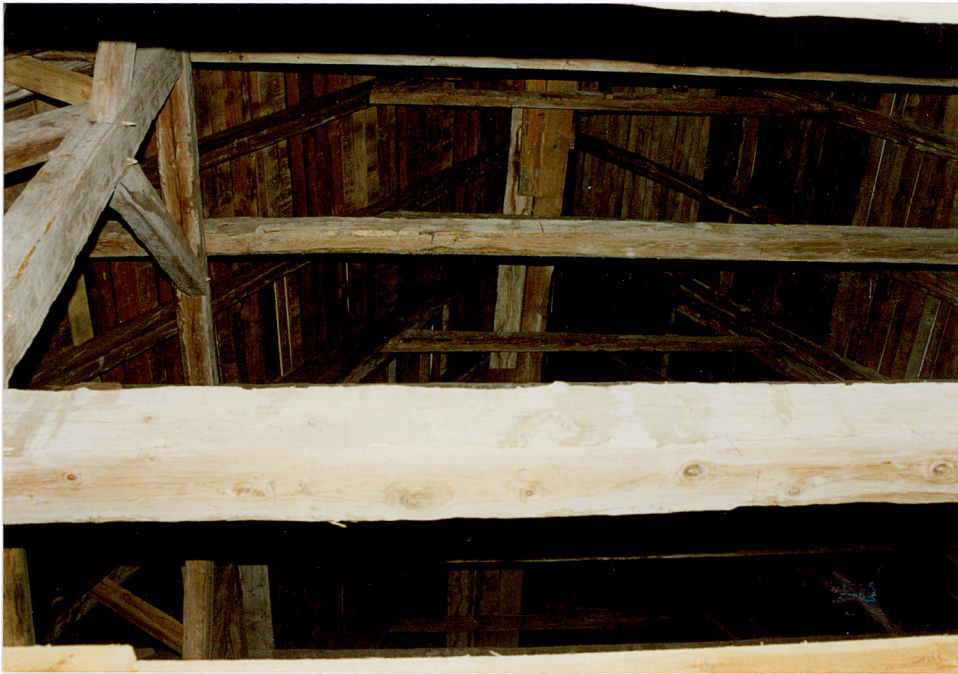
32

32. Więźba dachowa, widok w stronę kalenicy, widoczny poziom drugi ramy stolcowej.
33. Więźba dachowa, widok na dwie ramy stolcowe w konstrukcji dachu nad nawami bocznymi.

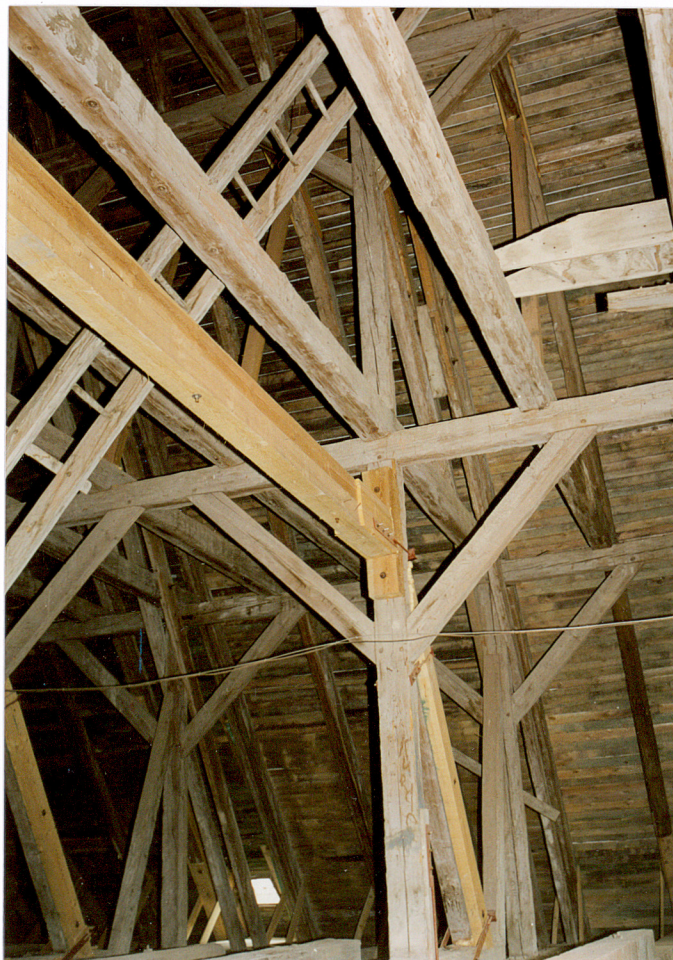
34

- 34- 35. Więźba dachowa, widok na konstrukcję w dwu poziomach ram stolcowych.
36. Więźba dachowa, widok na pełne wiązania w ramie stolcowej, nad nawą boczną.
