1. Obiekt

KAMIENICZKA

LUBAWA

14-260 Lubawa
ul. Kilińskiego 6
działka nr 601 KW [redacted]

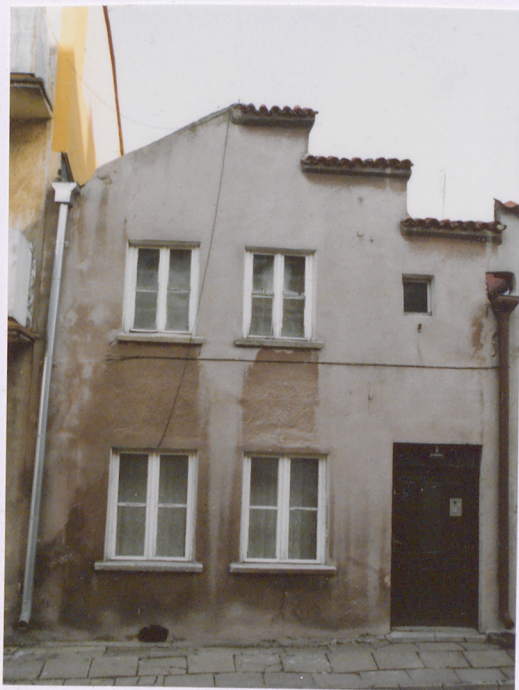
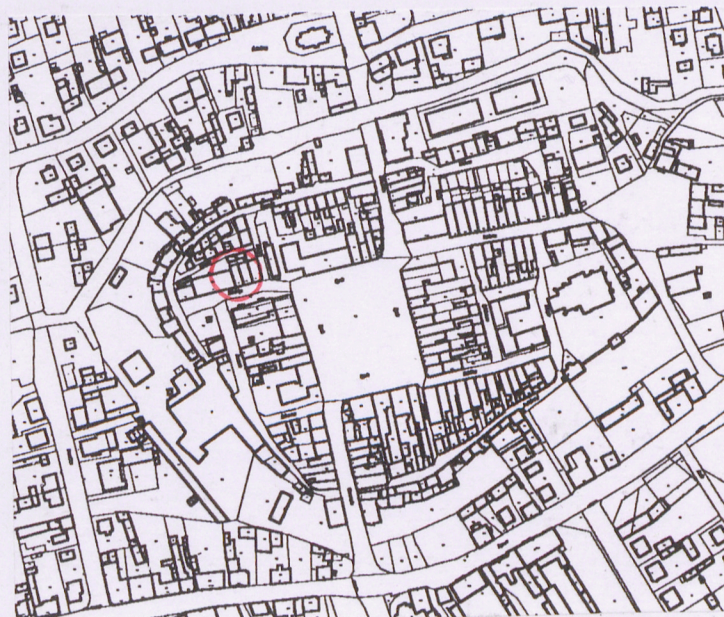
11. Zdjęcia, rzut, przekrój, sytuacja, orientacja

Kamieniczka na rzucie wydłużonego prostokąta o wymiarach 14,30x 5,80 m, trzytraktowa z przelotową sienią w osi skrajnej wschodniej i klatką schodową w Trakcie środkowym.

3-osiowa, asymetryczna z drzwiami w osi skrajnej wschodniej. Okna w osi skrajnej zachodniej i środkowej rozmieszczone w osiach; nad drzwiami małe okienko poddasza. Elewacja zwieńczona asymetrycznym szczytem o krawędzi wschodniej schodkowej i krawędzi zachodniej prostej; schodki szczytu zabezpieczone dachówką mnich-mniszką.

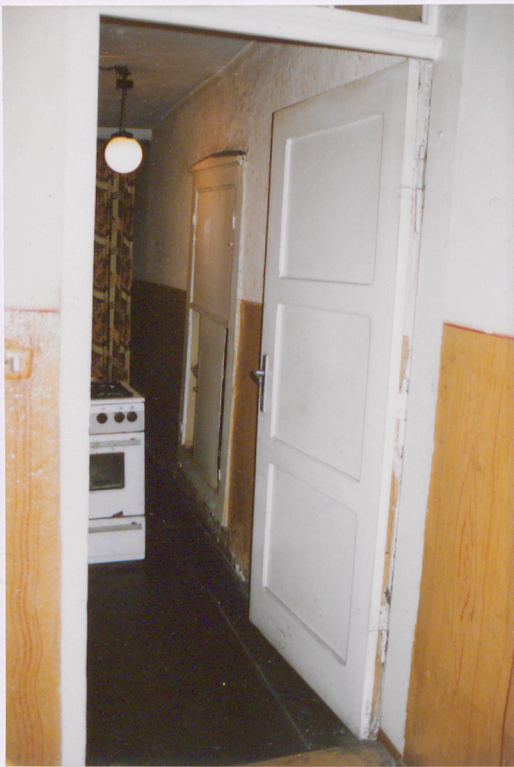
4.

Drzwi zewnętrzne i wewnętrzne jednoskrzydłowe, płycinowo-ramowe.

- 1) Widok ogólny z południa
- 2) Elewacja tylna – widok z płn.-wsch.
- 3) Elewacja tylna – widok z płn.-zach.
- 4) Drzwi wewnętrzne
- 5) Schody wewnętrzne – bieg dolny
- 6) Klatka schodowa
- 7) Poddasze gospodarcze – fragmenty

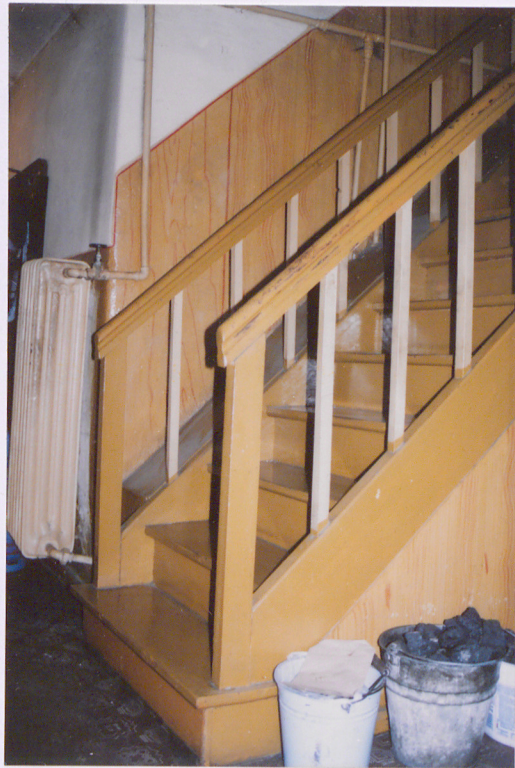
5.

Z parteru na kondygnację górną schody drewniane, policzkowe z podstopniem, jednobiegowe, proste; balustrada z prostymi słupkami i profilowaną poręczą.

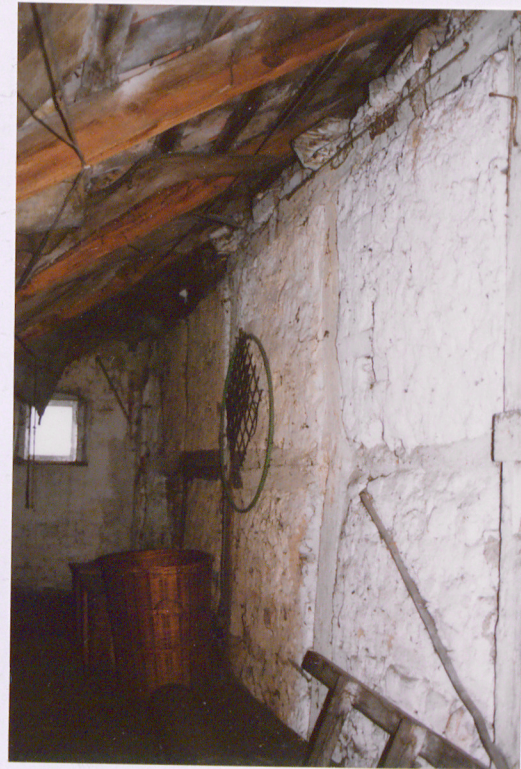
7.

Drewniana na ścianie kolankowej, krokwiowo-jętkowa; jętki pełnią funkcję belek stropowych.

20. Najpilniejsze postulaty konserwatorskie	
		<p>Remont więźby dachowej i pokrycia dachowego. Wykonanie izolacji przeciwwilgociowej ścian.</p>

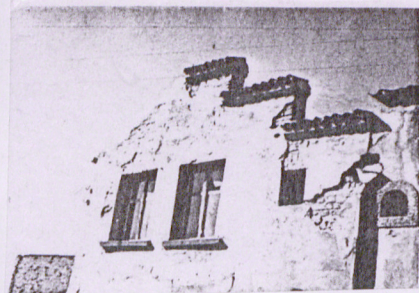
8.

- 8) Kamieniczka w zabudowie pierzei – widok z pld.-zach. – stan z 1959r.
- 9) Kamieniczka w zabudowie pierzei – widok z pld.-wsch. – stan z 1960r.
- 10) Kamieniczka w zabudowie pierzei – widok z pld.-wsch. – stan z 1976r.

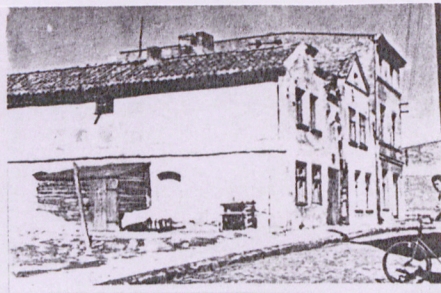
1959 R.
