KARTA EWIDENCYJNA ZABYTEKÓW
ARCHITEKTURY I BUDOWNICTWA

5187

DAWNY CZWORAK

Małdyty

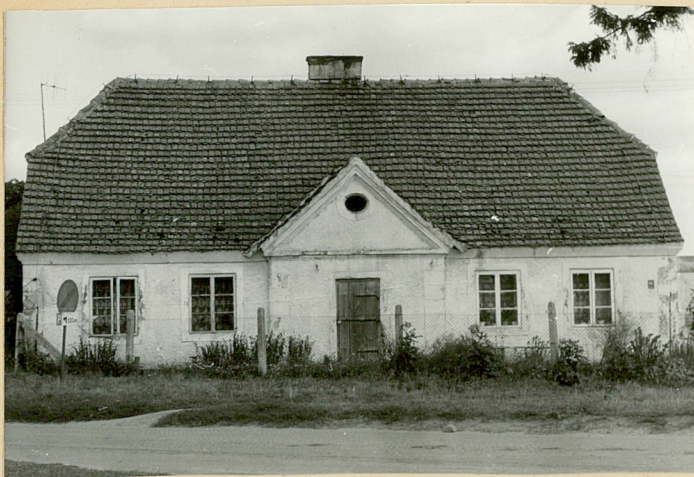
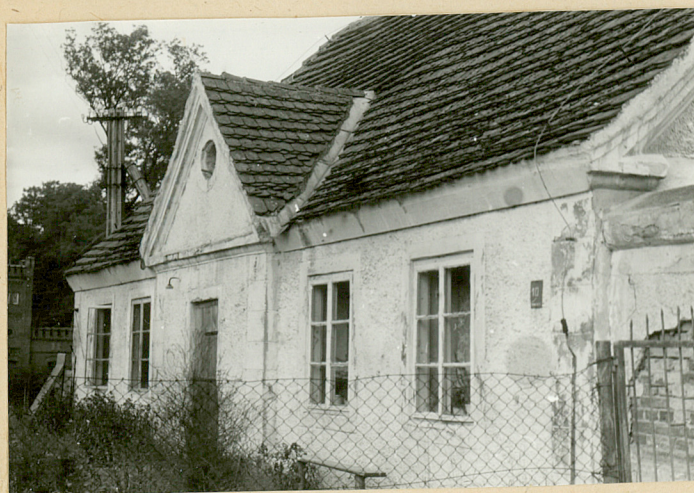
11. Zdjęcia, plan sytuacyjny, rzuty

Ceglany, otynkowany, na kamiennej podmurówce, w sieni i czarnej kuchni posadzka betonowa, w pokojach podłogi białe; pod kominem w kuchni strop Kleina z wysklepkami o łuku odcinkowym, w izbach strop drewniany z pdsufitką; okna skrzynkowe, dwudzielne, w elewacji wsch. z lufcikami na dole, na strychu skrzynkowe, szczeblinkowe, 2 i 8-polowe; drzwi od wsch. deskowe, z zamkiem skrzynkowym, z prostokątnym, 4-polowym nadświetlem, w mieszkaniu płycinowo-ramowe, przeszklone; strych mieszkalny, więźba dachowa drewniana stolcowo-jętkowa, stolce wzmocnione mieczami, dach kryty karpiówką w łuskę.

Budynek wzniesiony na planie prostokąta, dwutraktowy, z czarną kuchnią w środku, p z pseudoryzalitem od zach.; parterowy, nakryty wysokim dachem naczółkowym, ryzalit nakryty mniejszym daszkiem dwuspadowym. Elewacja zach. 5-osiowa, z ryzalitem mieszczącym wejście w osi środkowej; naroża ścian i ryzalitu ujęte w pionowe, boniowane pasy, ryzalit zwieńczony trójkątnym szczytem przprutym okulusem, pod okapem biegnie gzyms koronujący; otwory okienne i drzwiowe obwiezione listwą płaskiego tynku.

14. Kubatura 647,3 m ³	15. Powierzchnia użytkowa 100,3 m ²	16. Przeznaczenie pierwotne mieszkalne	17. Użytkowanie obecne mieszkalne
18. Prace budowlane i konserwatorskie, ich przebieg i dokumentacja W 1976r. założono C.O. oraz zmieniono stolarkę okienną.		19. Stan zachowania (fundamenty, ściany zewnętrzne ściany, wewnętrzne, sklepienia, stropy, konstrukcje dachowe, pokrycia dachu, wyposażenie i instalacje) Zadowolający, trochę wilgotny, ślady grzyba.	
20. Najpilniejsze postulaty konserwatorskie
