<sup>A</sup>  
BZSZTA – OB. DOM MIESZKALNY

LUBAWA

14-260 Lubawa  
ul. Pod Murami 28  
działka nr 703 KW [REDACTED]

1. Miejscowość 14-260 Lubawa ul. Pod Murami 28	2. Obiekt (nazwa jak w karcie) BASZTA- OB. DOM MIESZKALNY	3. Zawartość wkładki (nazwa obiektu lub materiału uzupełniającego) opis
--	--	--

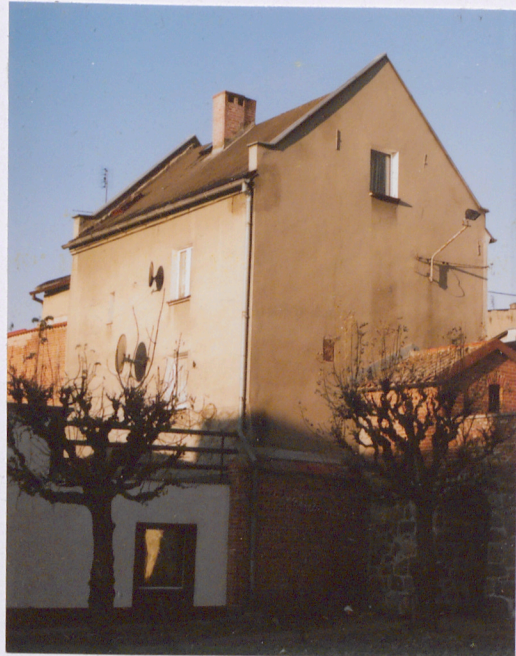
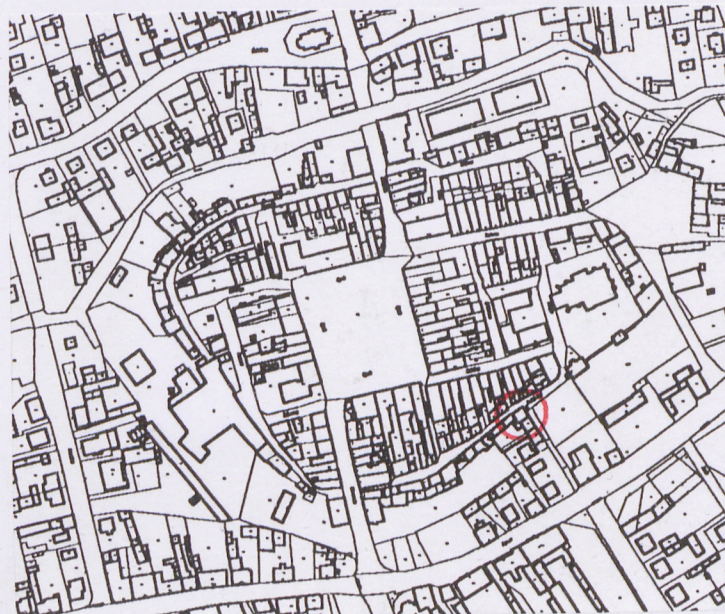
11. Zdjęcia, rzut, przekrój, sytuacja, orientacja

Dom na rzucie prostokąta o wymiarach 8,75x 7,40 m, dwutraktowy; sień z klatką schodową w części zachodniej traktu frontowego.

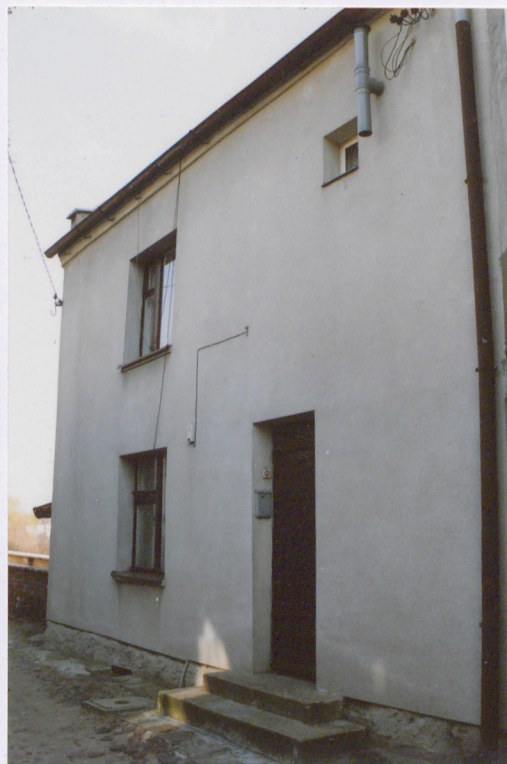
2.

#### Elewacja frontowa (północna):

2-osiowa, z drzwiami wejściowymi w osi zachodniej; nad drzwiami małe okienko. Elewacja zwieńczona okapem dachu.

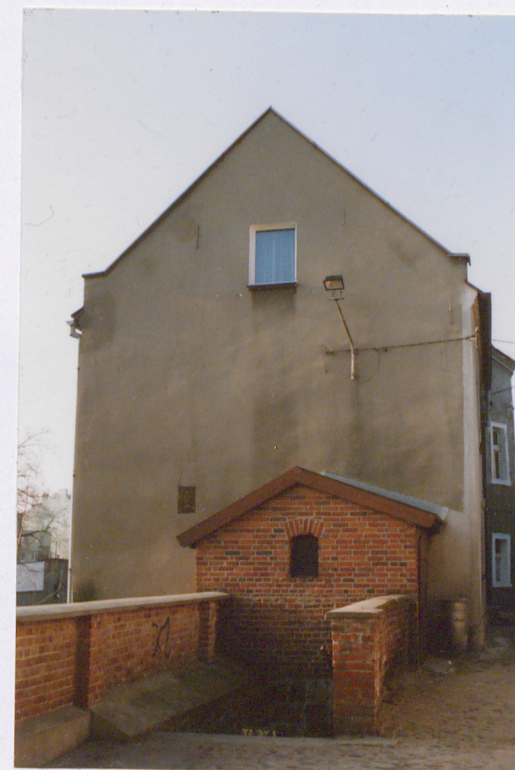
3.

#### Elewacja boczna (wschodnia):

W przyziemiu, po zewnętrznej stronie muru obronnego, obmurowana cegłą w układzie wozówkowo-główkowym i zabezpieczona dachówką karpiówką.

W parterze częściowo przysłonięta bryłą budynku gospodarczego. Szczyt 1-osiowy z centralnie umieszczonym otworem okiennym.

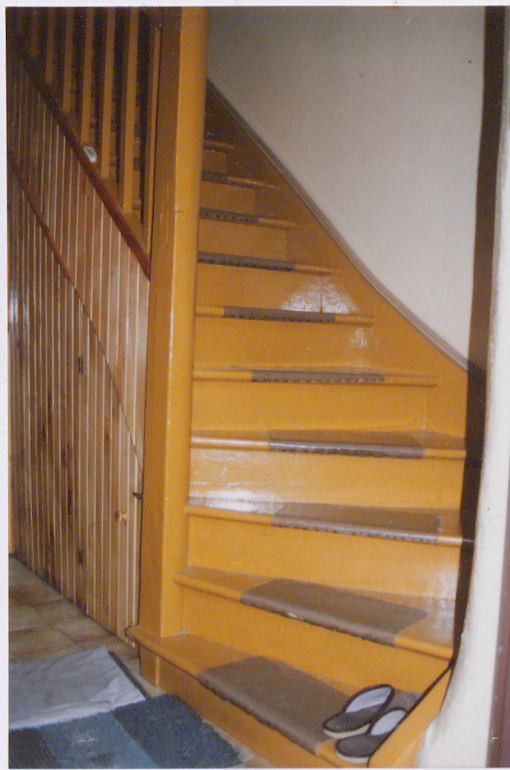
5.

Na piętro i poddasze schody policzkowe z podstopniem, jednobiegowe (biegi dołem zabiegowe).

Balustrada prosta; poręcz i słupki czołowy profilowane.

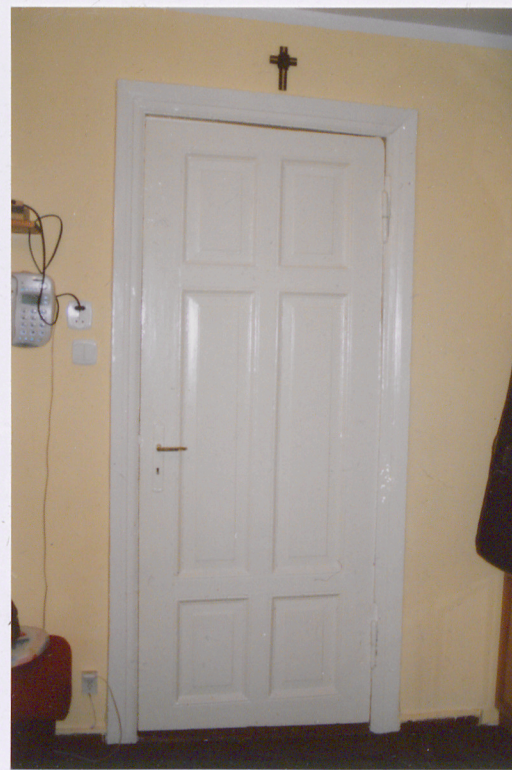
6.

Na parterze jedno drzwi płycinowo-ramowe w profilowanych opaskach drzwiowych, jednoskrzydłowe, 6-polowe; drzwi stare.

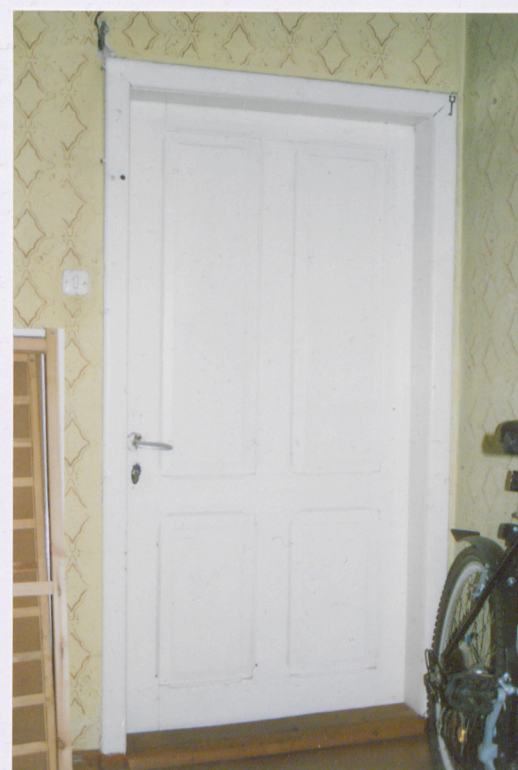
7.

Drewniane, płycinowo-ramowe oraz typowe płytowe; wymienione.
