DOM MIESZKALNY

LUBAWA

14-260 Lubawa  
ul. Zamkowa 14  
działka nr 658 KW [REDACTED]

Wkładka do karty ewidencyjnej zabytków architektury i budownictwa.  
Załącznik nr 1, 2, 3

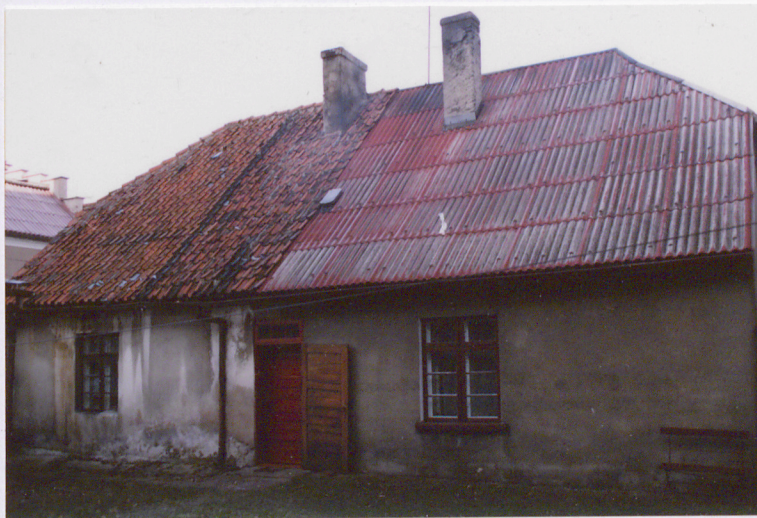
2.

3-osiowa, z drzwiami w osi środkowej, zwieńczona gzymsem podokapowym.

- 1) widok ogólny z pld.-zach.
- 2) widok ogólny z południa
- 3) ściana szczytowa wschodnia – widok z pld.-wsch.
- 4) okno parteru w elewacji frontowej
- 5) główne drzwi wejściowe
- 6) ścianka wiatrołapu - fragment
- 7) ścianka wiatrołapu - detal
- 8) drzwi w pokoju do sieni frontowej
- 9) drzwi między traktami w części zachodniej parteru
- 10) drzwi w sieni tylnej
- 11) schody na poddasze
- 12) schody na poddasze
- 13) drzwi na poddaszu dolnym
- 14) poddasze dolne- fragment
- 15) okno w ścianie szczytowej wschodniej na poddaszu dolnym
- 16) schody na poddasze górne
- 17) piwnica ze schodami
- 18) piwnica
- 19) dom w zespole zabudowy – stan z 1960r. -kserokopia

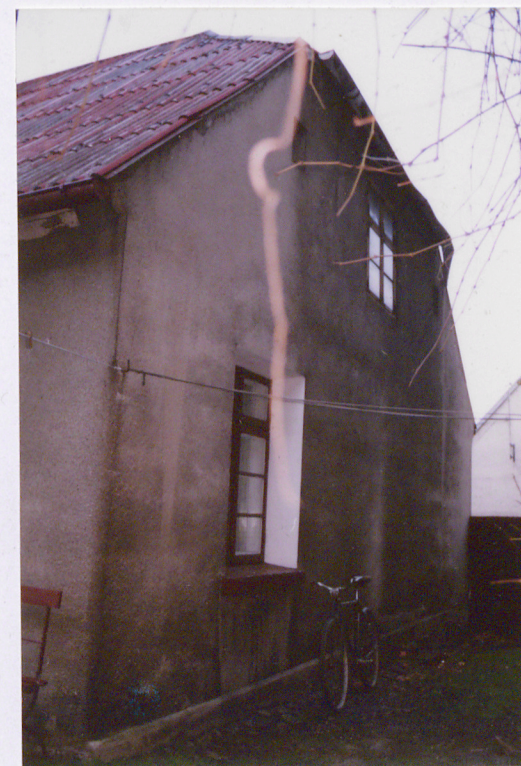
3.

W parterze 1-osiowa, w półszczytzie 3-osiowa, gładka. Okno parteru w części południowej elewacji. Półszczyt opracowany analogicznie jak w elewacji zachodniej.

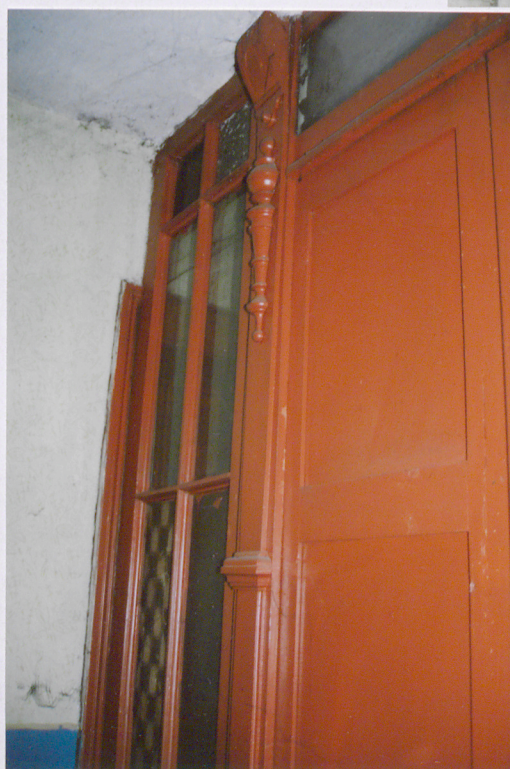
8.

W sieni frontowej drzwi do mieszkania jednoskrzydłowe, płycinowo-ramowe, 6-polowe w profilowanych opaskach; płyciny dolne i górne kwadratowe, płyciny środkowe prostokątne.

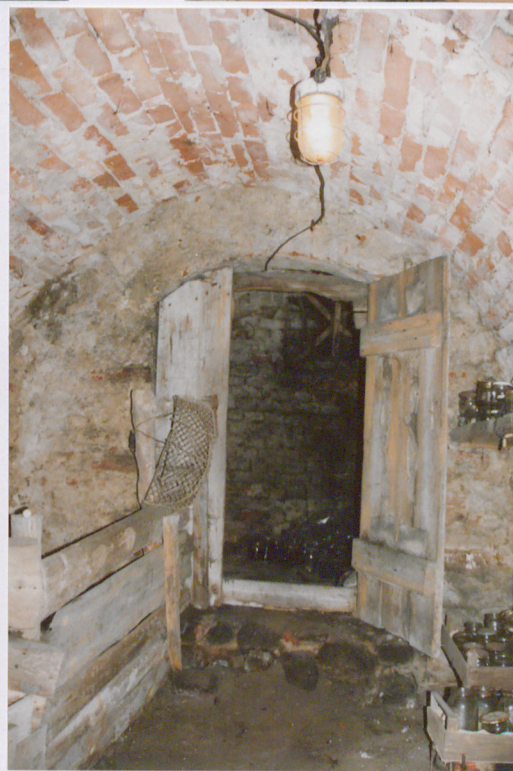
18.

Nad piwnicą sklepienie kolebkowe ceglane na kamiennych ścianach, nietynkowane.

Do piwnicy schody typu drabiniastego, zabiegowe.

20. Najpilniejsze postulaty konserwatorskie	
		<p>Remont konstrukcji dachowej i pokrycia dachowego.</p> <p>Odgrzybienie pomieszczeń w pld.-zach. części parteru oraz wykonanie nowych podłóg.</p> <p>Wykonanie izolacji przeciwwilgociowej ścian.</p> <p>Wykonanie nowych schodów do piwnicy.</p> <p>Wykonanie nowej elewacji.</p>
