1. Obiekt

ZESPÓŁ DWORSKO-FOLWARCZNY

ROŻNOWO

1. Miejscowość	2. Obiekt (nazwa jak w karcie)	3. Zawartość wkładki (nazwa obiektu lub materiału uzupełniającego)
R O Ź N O W O	ZESPÓŁ DWORSKO-FOLWARCZNY	c.d. historii, c.d. opisu, ksero map topograficznych

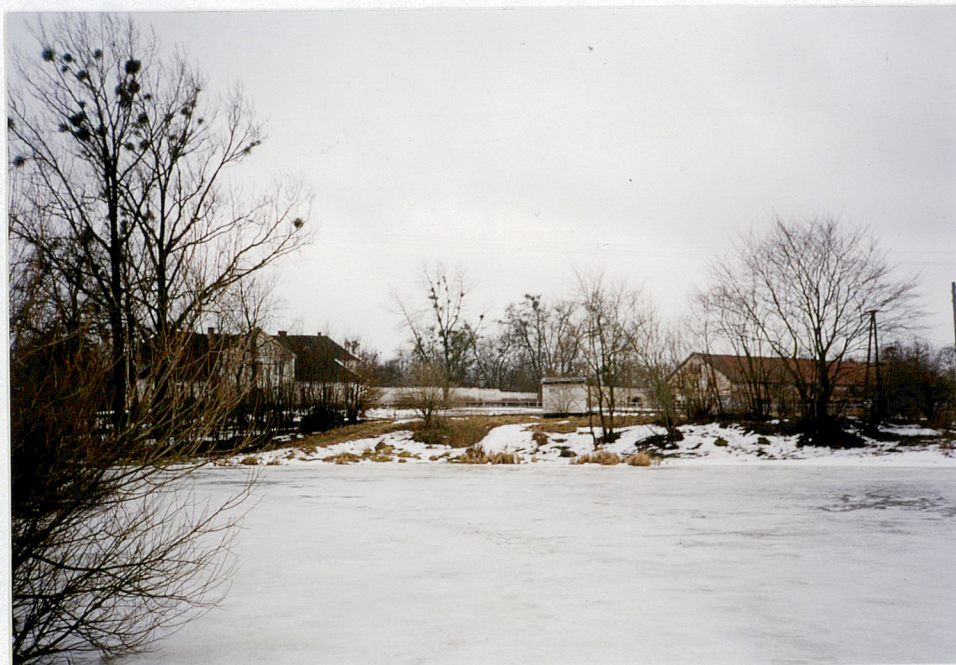
1. Widok w kierunku dworu (1) poprzez staw II z drogi Lesiska - Miłakowo.
2. Główny wjazd na teren zespołu z szosy Lesiska - Miłakowo. W głębi dwór (1).
3. Dwór ob. dom mieszkalny nr 1 oraz siedziba Zarządu Rolnego (1).
4. Dwór - elewacja frontowa (1).
5. Dwór - fragment klatki schodowej (1).
6. Dwór - elewacja boczna zach. (1). Na pierwszym planie budynek gospodarczy d. oficyna (1).
7. Północna granica parku krajobrazowego.
8. Widok poprzez staw I na park krajobrazowy.

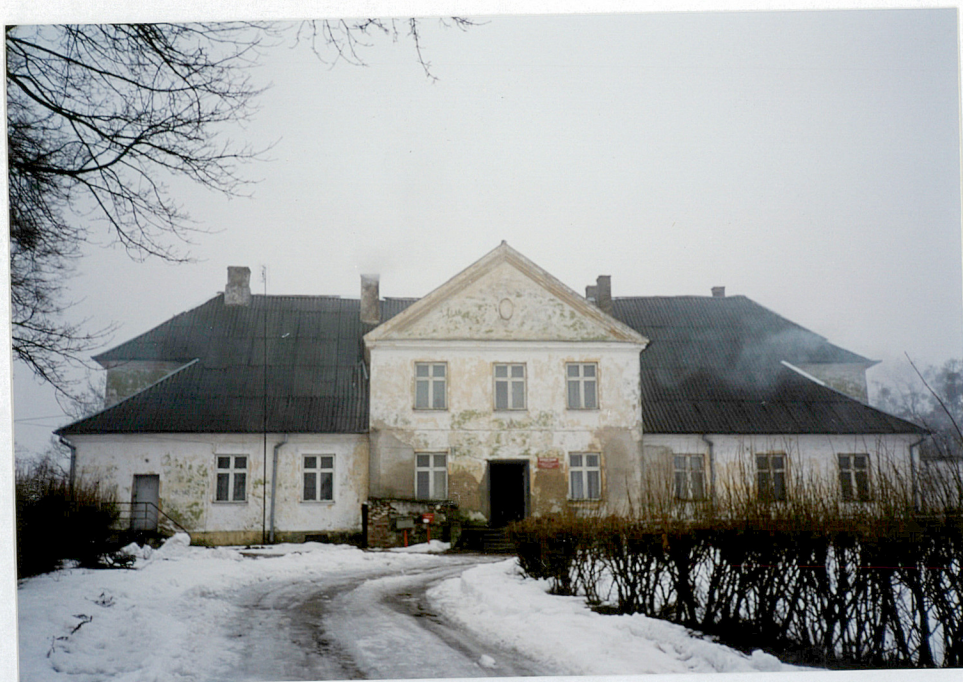
4.

Dwór (1) wzniesiony nie na osi założenia, usytuowany pomiędzy parkiem, a podwórzem folwarcznym. Budynek na rzucie prostokąta, murowany na podmurówce z kamienia łamanego, ściany z otynkowanej cegły, fasada 9-osiowa z ryzalitem 3-osiowym na osi głównej, podpiwniczony, parterowy (piętrowy ryzalit gł.), z mieszkalnym poddaszem, nakryty dachem 4-spadowym (korpus gł.) oraz 2-spadowym (ryzalit gł.) ob. poszytymi eternitem. Podwórze folwarczne znajduje się po zach. stronie szosy Miłakowo - Lesiska i posiada kształt wydłużonego prostokąta rozwiniętego wzdłuż osi wsch.-zach. Zabudowa zwarta skupiona w czterech pierzejach: pn., pd. wsch., zach. Kompozycja podwórzka geometryczna, osiowa, zamknięta. Wnętrze o charakterze architektonicznym. Główny wjazd na teren podwórzka z szosy Miłakowo - Lesiska, między budynkiem warsztatów? (9) oraz wiatą? (10). Od pn.wsch. podwórze folwarczne graniczy ze stawem II, a od zach. jego granicę wyznacza ciek wodny wypływający ze stawu I. W pierzei pd. podwórzka znajduje się budynek dworu (1) wraz z oficyną ob. budynkiem gospodarczym (2), stajnia-spichlerz wraz z oborą ob. stajnia (3), obora? (4). W pierzei zach. znajduje się stodoła drewniana 2-przejazdowa nakryta dachem kopertowym (5). W pierzei pn. pierwotnie znajdowały się budynki: owczarni? (6), chlewni? (7), wiaty? (10), obecnie znajdują się budynki: warsztatów (6) i wiaty-ujeżdżalni koni (14). W pierzei wsch. pierwotnie znajdował się budynek spichlerza? (8) oraz kuźni-warsztatów? (9) ob. w ich miejscu znajduje się wybieg dla koni otoczony metalowymi barierkami. Poza podwórzem folwarcznym, nad stawem II, znajdował się pierwotnie budynek gospodarczy (11) ob. znajduje się tutaj hydrofornia i piwnica. Obok hydrofornii współcześnie wzniesiona stacja paliw (13). Oba budynki ogrodzone płotem z siatki drucianej. Dominantę architektoniczną podwórzka stanowi budynek dworu (1), a dominantę funkcjonalną budynek d. stajni-obory ob. stajni (3). Podłoga podwórzka płaska, gruntowa

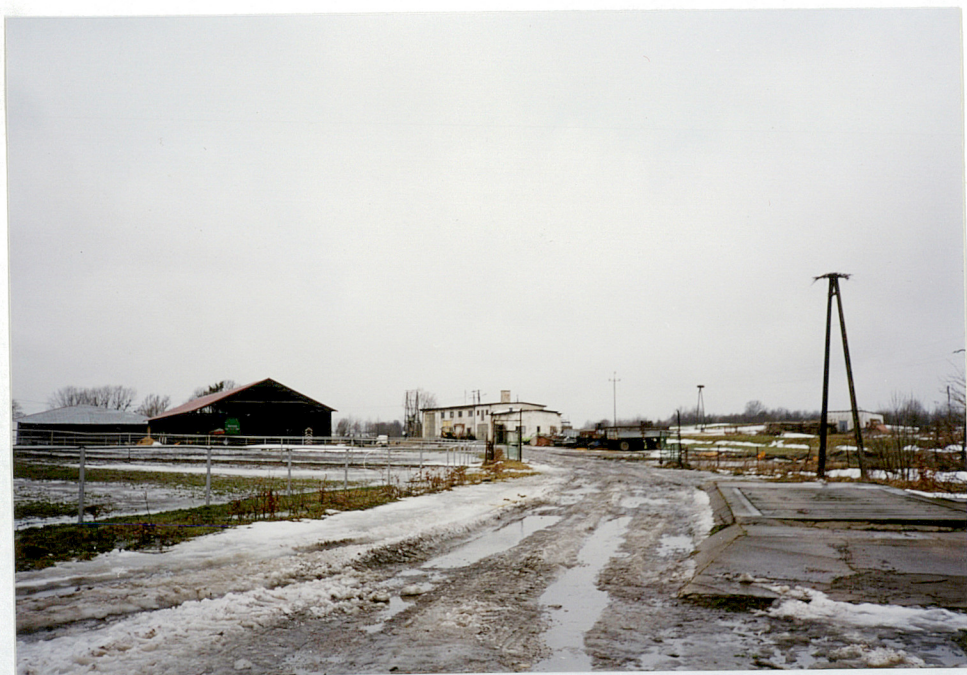
9. Główny wjazd na teren podwórza folwarcznego.
10. Podwórze folwarczne. W głębi widoczna stajnia-spichlerz wraz z oborą ob. stajnia (3), cielętnik ob. stajnia (4), wiata-ujeżdźzalnia koni (14), w głębi drewniana stodoła (5).
11. Stajnia-spichlerz-obora ob. stajnia (3). Po prawej fragment cielętnika ob. stajni (4).
12. Drewniana stodoła nakryta dachem kopertowym - elewacja podwórzowa (5).
13. Stodoła - fragment wnętrza (5).

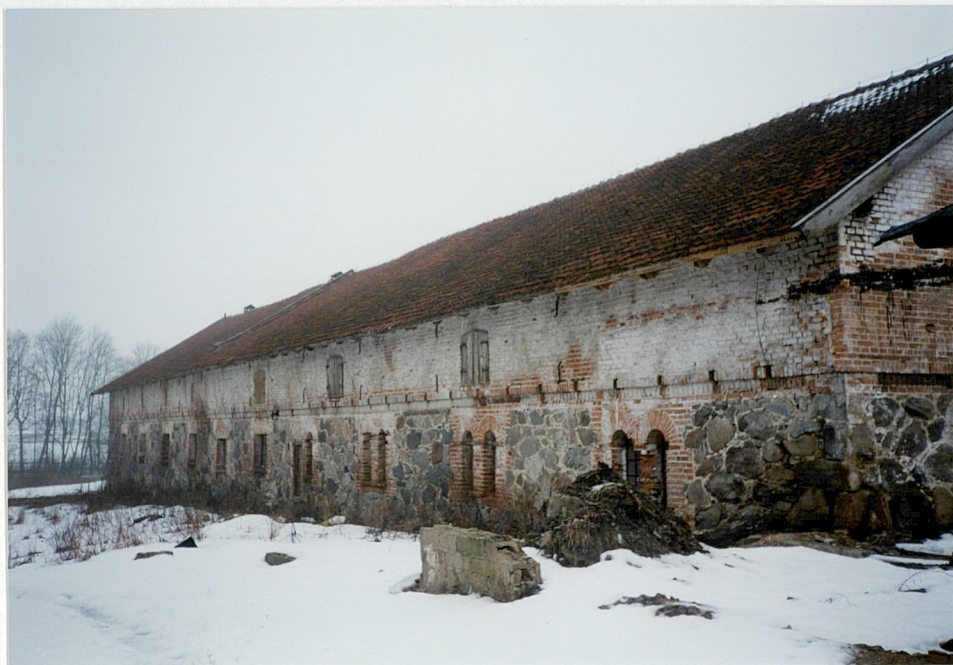
/tylna pd./ 10-osiowa, asymetryczna, ściana operująca kontrastem fakturalno-chromatycznym granitu i cegły, listwowy gzyms międzykondygnacyjny z cegły, drzwiczki zrzutowe w partii poddasza; /boczna zach./ 3-osiowa, symetryczna, wtórnie przebitý wjazd boczny do obory na osi podłużnej budynku, wtórnie wprowadzona rampa i prostokątne okna, okna w formie ślepych "biforiów" w partii poddasza; /boczna wsch./ 3-osiowa, symetryczna, charakterystyczne okna w formie "biforiów" na parterze i w partii poddasza.

1. Stajnia-spichlerz wraz z masztalarnią i oborą ob. stajnia - elewacja pd.
2. Stajnia - elewacja boczna wsch.
3. Elewacja boczna wsch.-fragment szczytu.
4. Elewacja boczna wsch. - fragment przyziemia.
5. Stajnia - elewacja podwórzowa, skrzydło zach.
6. Stajnia - fragment wnętrza (d. masztalarnia).
7. Stajnia - elewacja podwórzowa, skrzydło zach.
8. Stajnia (d. obora) - drewniany podciąg wsparty na betonowej kolumnie.
9. Stajnia - elewacja boczna zach.
10. Stajnia - elewacja boczna zach. oraz tylna pd.
11. Fragment poddasza nad stajnią pełniącego funkcję spichlerza.

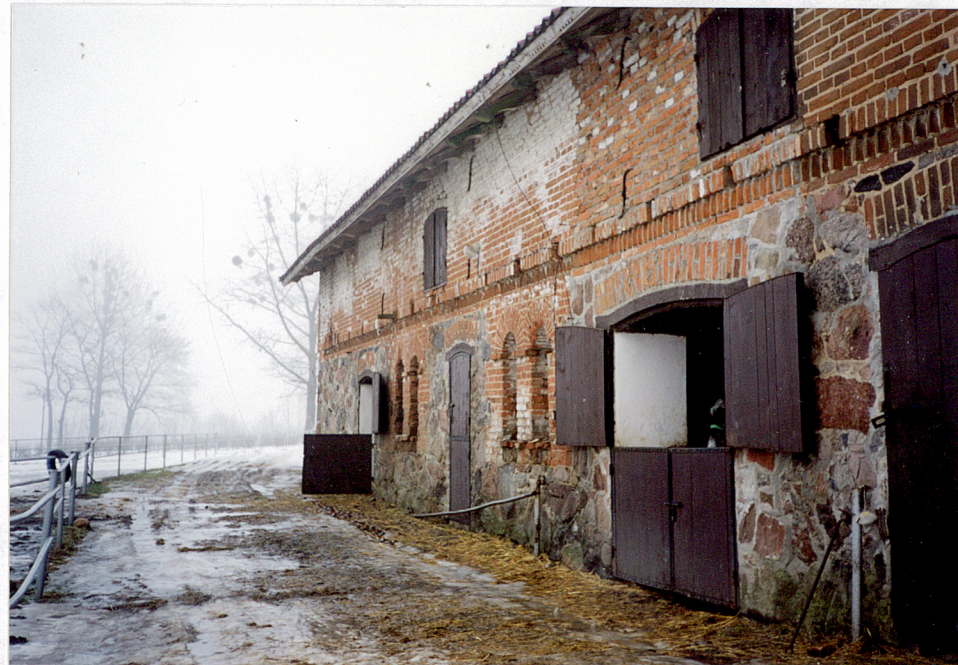
5.

E l e w a c j a /frontowa pn./ 16-osiova, asymetryczna, mieszcząca wejścia do stajni, d. masztalarni oraz d. obory. Ściana operująca kontrastem fakturalno-chromatycznym granitu i cegły, międzykondygnacyjny gzyms listwowy z cegły;

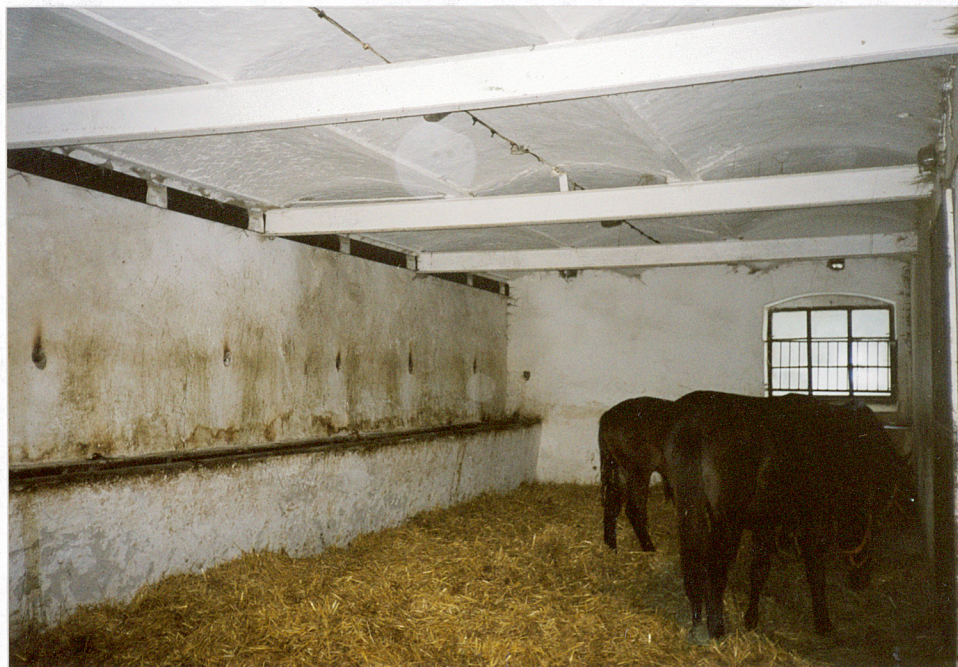
6.

S t r o p y ceglany, odcinkowy, tynkowany /stajnia d. masztalernia/; drewniany, belkowy, nagi na drewnianych podciągach i metalowych słupach /stajnia/; drewniany, belkowy, nagi na drewn. podciągach i betonowych kolumnach /stajnia d. obora/.

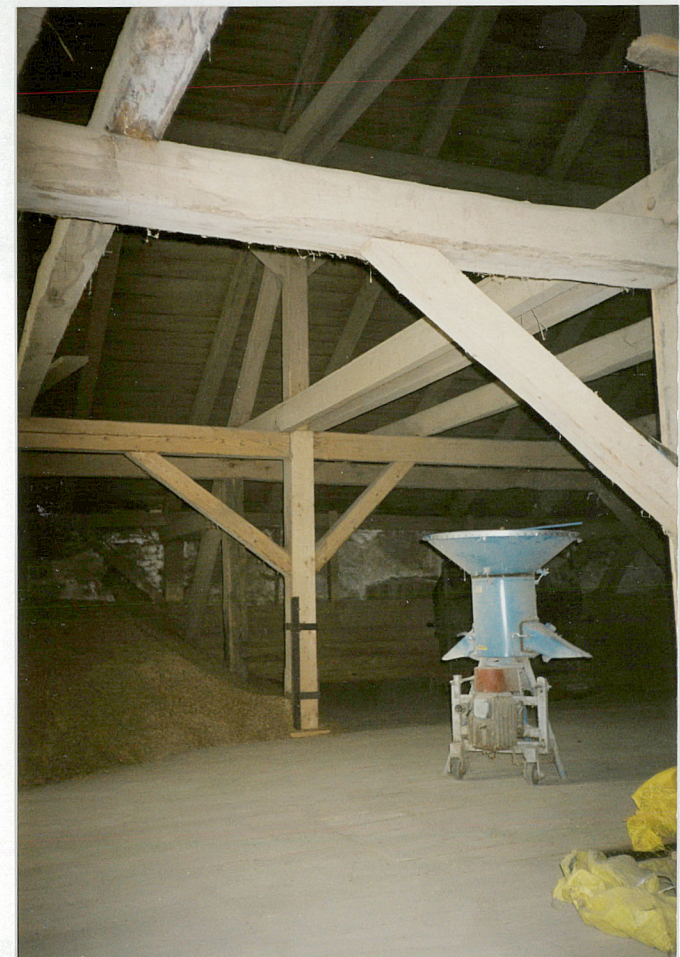
11.

W i ę ź b a dachowa, drewniana dwupoziomowa - podwójna ścianka stolcowa /część dolna/ oraz typu krokwiowo-kleszczowo stojakowego /część górna/.

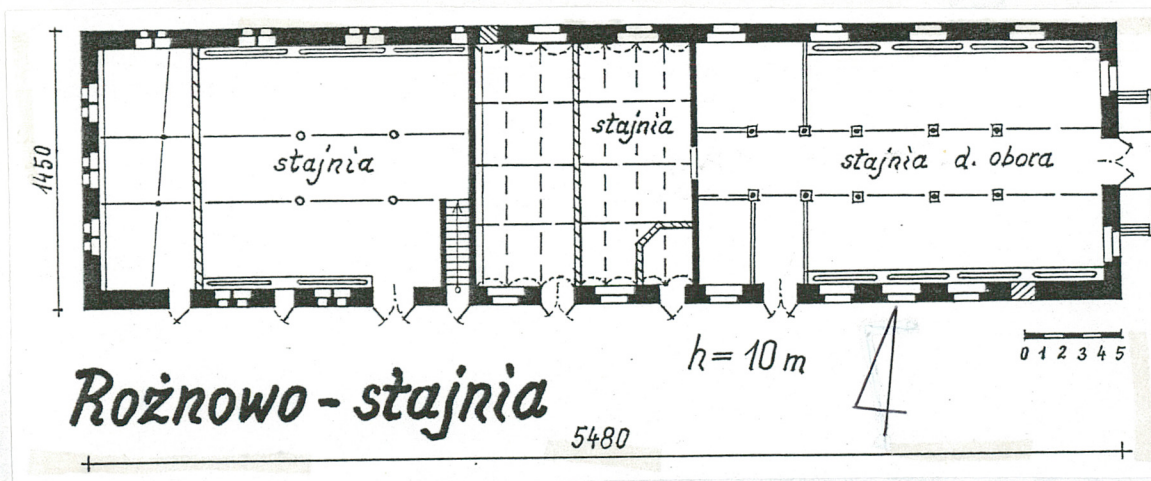
R z u t budynek na rzucie wydłużonego prostokąta na osi wsch.-zach., jednotraktowy. Przestrzeń budynku pierwotnie podzielona na trzy części: stajnię, masztalarnię i oborę. Obecnie na pięć części: żrebięciarnię, stajnię, żrebięciarnię, stajnię oraz stajnię.
