ZAGRODA HOLENDERSKA

BALEWO

Zagroda holenderska w typie wzdłużnym /langhof/ z pocz. XIXw. Dom może starszy - 4 ćw. XVIIIw., podcieniowa obora - podcień mógł być dodany po poł. XIXw. i stodoła. Do 1973r. własność Pietroniuka.

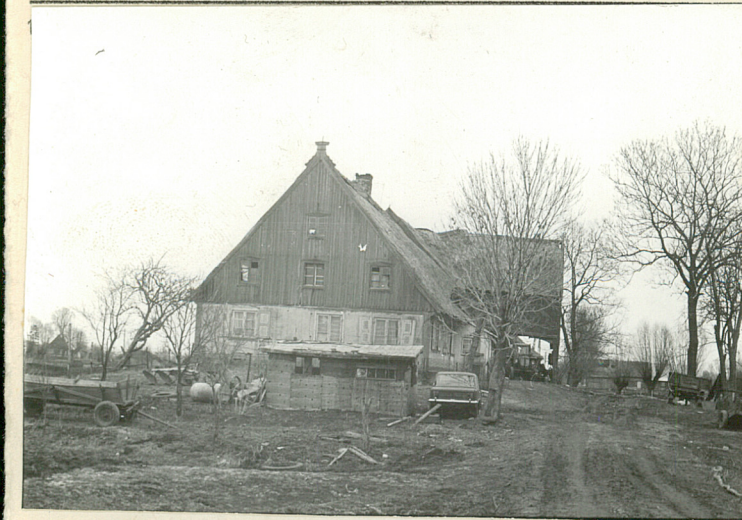
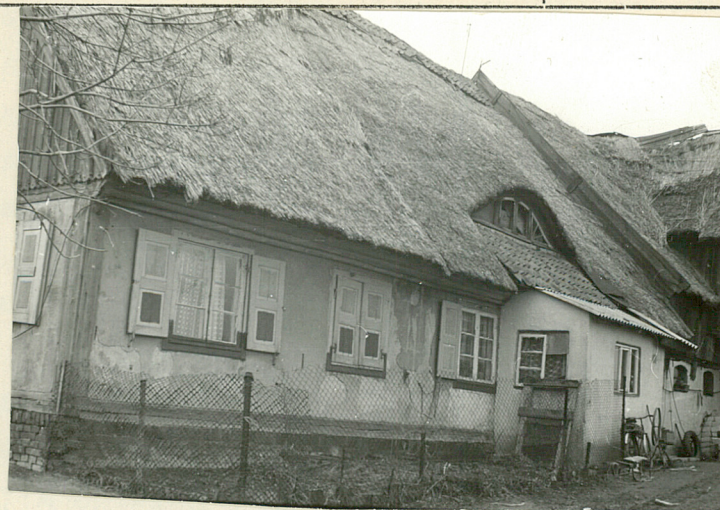
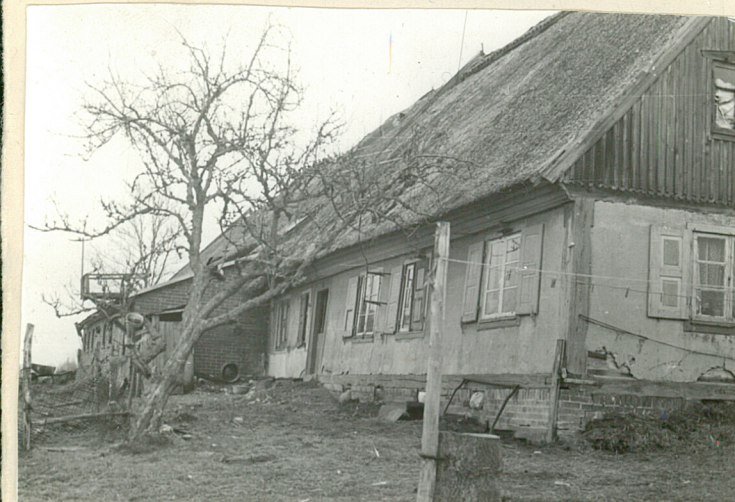
Materiał: dom mieszkalny drewniany, węglowy na jaskółczy ogon, otynkowany, szczyt oszalowany pionowo, na ceglanej podmurówce; obora ceglana, o wążku wozówkowym od póln. otynkowana, oszalowana w górnej części, wystawka drewniana, wsparta na 5 słupach, oszalowana pionowo; stodoła słupowo-ryglowa, na ceglanej podmurówce oszalowana pionowo, łączenie elementów konstrukcyjnych na oczepy i kołki; stropy: w piwnicy odcinkowy, wyżej belkowy z deskami na styk, podbite płytą, w kuchni odcinkowy, o oborze belkowy z deskami na styk wsparty na podciągach i słupach; więźba dachowa: krokwiowo-jętkowa, nad stodołą dwujętkowa; dach kryty trzcina, póln. część obory blachą, kalenica dachu i pod powieką holenderka; posadzki: w piwnicy i sieni ceglana, zalana betonem, w oborze ceglana, w stodole klepisko, w pomieszczeniach mieszkalnych podłoga biała; schody: drewniane, jednobiegowe; okna: krosnowe, 1-i2-dzielne, 6-i3-polowe, z płycinowo-ramowymi okiennicami, w powiece dachu szczeblinkowe, 4-polowe; w oborze żeliwne, szczeblinkowe, wielopolowe; drzwi: wejściowe od póln. płycinowo-ramowe, dwuskrzydłowe, na zawiasach tarczowych, od póln. dwuinowe, deskowe, pozostałe płycinowo-ramowe, jednoskrzydłowe, o oborze deskowe, w stodole dwuskrzydłowe, deskowe wierzeje na szponkach. Zagroda wzniesiona na planie rozbudowanym - budynek mieszkalny prostokątny, dwutraktowy, z czarną kuchnią pośrodku, z częściowo zmienionym układzie pomieszczeń; obora zbliżona do kwadratu, z prostokątną, wysuniętą na póln. wystawką, stodoła złożona z boiska i sásieka.

Elewacje: dom otynkowany, węgły przesłonięte wyciętymi deskami, ściany zwieńczone profilowanym gzymsem koronującym, el. zach 3-osiova, szczyt 2-poziomowy, z oknem na osi, elewacja póln. /domu/ 5-osiova, z wejściem na 4 osi od zach.; elewacja póln. 15 osiova/całość/ z wystawką na 7-9 osi od zach.

14. Kubatura	15. Powierzchnia użytkowa	16. Przeznaczenie pierwotne	17. Użytkowanie obecne
dom 660m <sup>3</sup> obora 2913m <sup>3</sup> stodoła 1104m <sup>3</sup>	dom 140,6m <sup>2</sup> obora 400m <sup>2</sup> stodoła 147m <sup>2</sup>	mieszkalne, obora, stodoła	mieszkalne, obora, stodoła
18. Prace budowlane i konserwatorskie, ich przebieg i dokumentacja		19. stan zachowania (fundamenty, ściany zewnętrzne, ściany wewnętrzne, sklepienia, stropy, konstrukcje dachowe, pokrycie dachu, wyposażenie i instalacje)	
		Zły, zawilgocone fundamenty, grzyb, wypłukana spoina, spróchniałe belki ścian, ściana płn. grozi zawaleniem, rozchodzenie się węglów, spróchniała więźba dachowa, ubytki w poszyciu, w stodole spróchniał belki i szalunek	
		20. Najpilniejsze postulaty konserwatorskie	
		Remont kapitalny
