8407

1. Obiekt

PAŁAC
1103/11

TOPOLNO WIELKIE

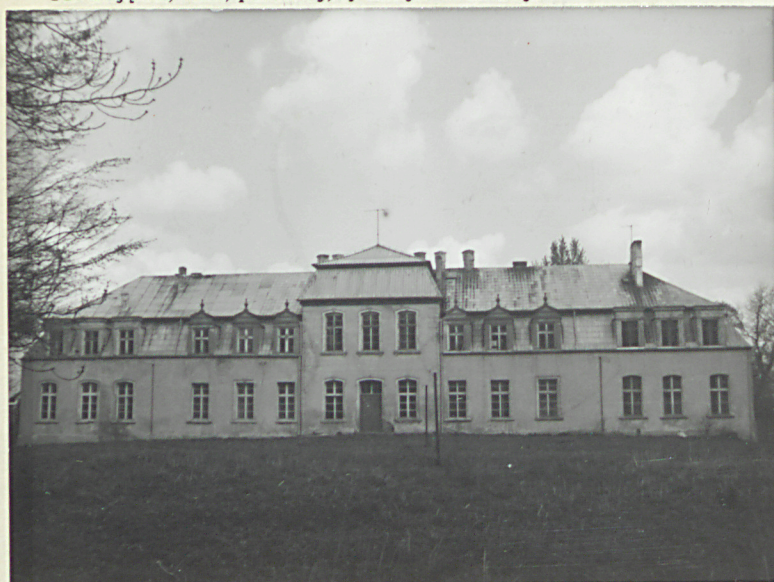
ELENACJA OGRODOWA

Elewacja południowa - kalenicowa, ogrodowa, symetryczna, 2-poziomowa, 15-osiowa w obu kondygnacjach, na osi głównej 2-kondygnacyjna ściana 3-osiowego ryzalitu pozornego. Lica ścian aneksów w jednej linii ze ścianą korpusu głów-

-wnego, aneksy wyodrębnione pionowym zagłębieniem w tynku. Artykulacja podziałów pionowych i poziomych jak w elewacji północnej. Kompozycja i symetria elewacji nie zakłócone wtórnymi przekształceniami.
Elewacja wschodnia - szczytowa, 1-osiowa, 2-poziomowa: w licu ściany otwór drzwiowy, nad nim w dolnej połaci dachu lukarna z obramieniem o formie architektonicznej typu 3. Przed drzwiami wysoki ganek, w odsłoniętej partii przyziemia wejście do piwnic. Naroża ścian boniowane.

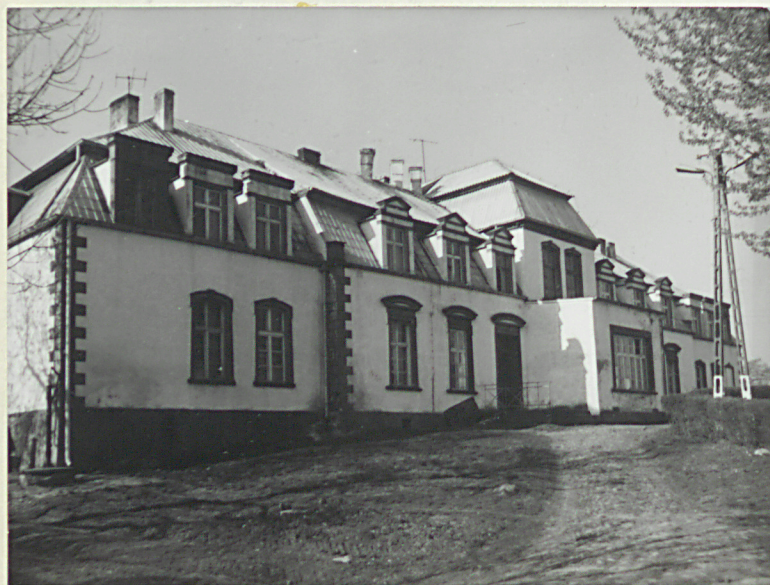
ELENACJA FRONTOWA

Elewacja północna - kalenicowa, frontowa, symetryczna, 2-poziomowa, 11-osiowa w 1 kondygnacji zamykającej lico ściany, 14-osiowa w 2 kondygnacji obejmującej dolną połać dachu mansardowego, na osi głównej 2-kondygnacyjna ściana pozornego ryzalitu o 2 ośiach, wysunięta przed front korpusu głównego w części parterowej wtórną trójścienną dobudówką mieszczącą 2-osiowe okno. Ściany 3-osiowych aneksów cofnięte poza lico ściany korpusu głównego, w aneksie wschodnim trzy okna, w aneksie zachodnim dwa okna i blenda. W elewacji silnie zaznaczony rytm podziałów pionowych utworzonych przez: boniowania narożników aneksów i korpusu głównego, wyodrębnienie ryzalitu, przeprucie lica ściany wysokimi otworami okiennymi podkreślonymi naczółkami i gzymsami podokiennymi, rozbudowanie formy architektonicznej lukarn. Podział poziomy wyznaczony tylko przez linię okapów wysokiego dachu mansardowego.

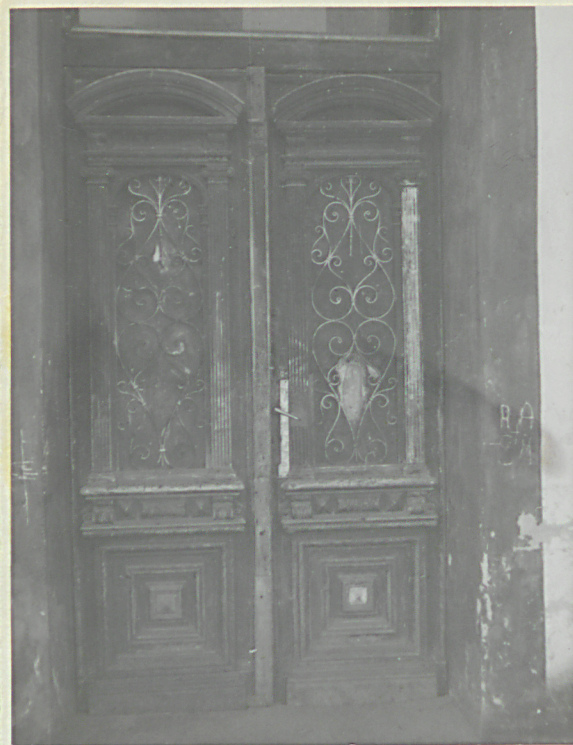
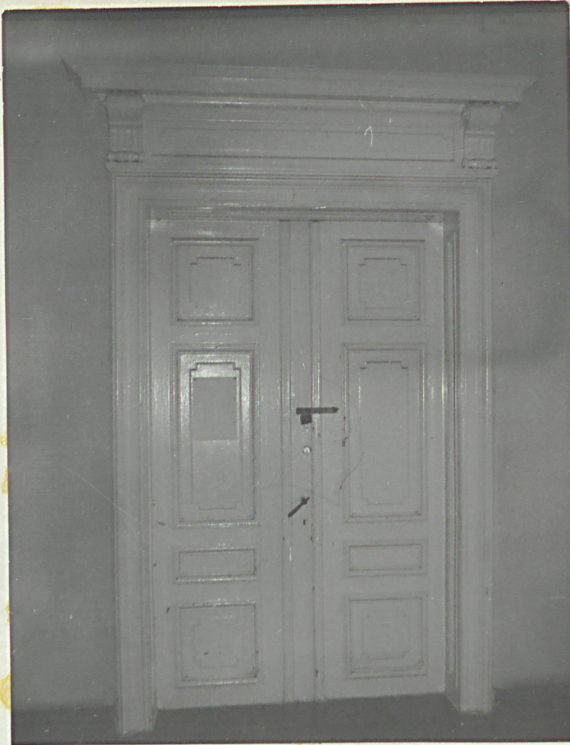
DRZWI
WEJŚCIOWE

DRZWI: wejściowe w korpusie głównym - obramione kanelowanymi pilastrami z joniskimi głowicami, na których spoczywa odcinkowo sklepienie belkowanie złożone z płycinowego fryzu i gzymsu profilowanego listwami półkolistymi w przekroju, ościeżnica cofnięta za węgarki, w niej drzwi drewniane, 2-skrzydłowe, na zawiasach czopowych, tępe, skrzydła o dekoracji neomanierystycznej: w każdym skrzydle na dole wgłębiona płycina z wielouskokowym profilem na obwodzie,

wewnątrz kaboszon, powyżej płyciny 1-polowe przeszklenie przesłonięte kutą żeliwną kratą; drzwi wewnętrzne - w drewnianych obramieniach w postaci profilowanych listew wspierających naczółek o dekoracji płycinowej, na skrajnych osiach wolutowe konsole z ornamentem rokokowym, na których spoczywa wybiegający do przodu bogato profilowany gzyms, w ościeżach drzwi 1-i2-skrzydłowe, drewniane, na zawiasach czopowych, przylgowe, o dekoracji płycinowej: w każdym skrzydle 4 zagłębione płyciny obwiedzione rozbudowanym wałkiem, w centrum wyprowadzony przed lico płyciny prostokąt ze sfazowanymi bokami; drzwi w kondygnacji poddasza prowadzące do pomieszczenia usytuowanego w ryzalicie w przednim traktie - drewniane, 1-skrzydłowe, płycinowe, o dekoracji barokowej: w trzech zagłębionych płycinach wyprofilowane przed lico figury o kształcie rombu z falistymi bokami; pozostałe (m.inn. wejściowe od ogrodu i drugie wejściowe w elewacji frontowej) - współczesne, płycinowe, drewniane.

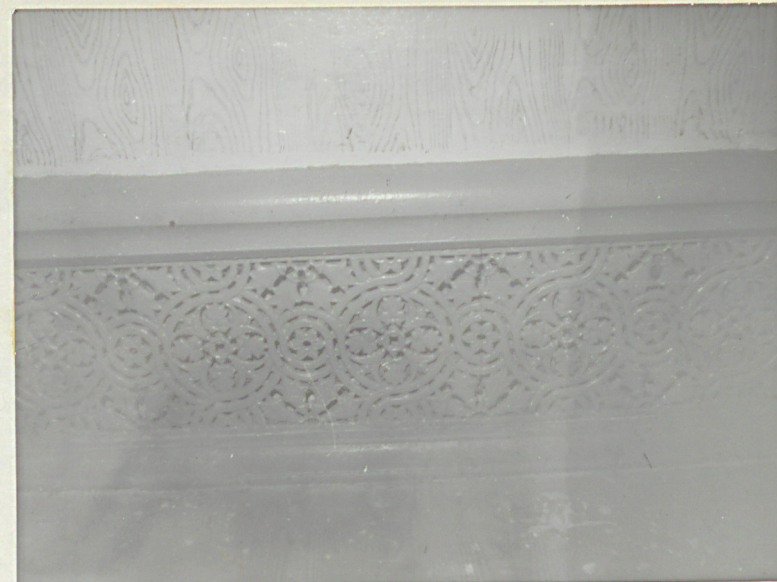
DEKORACYJNA OŚŁONA RUR GRZEWczyCH

Z elementów wyposażenia poza opisaną wyżej stolarką okenną i drzwiową zachowały się w większości pomie - szczeń korpusu głównego umieszczone przy podłodze żeliwne kratki z dekoracją roślinną, za którymi pierwotnie biegły rury grzewcze.

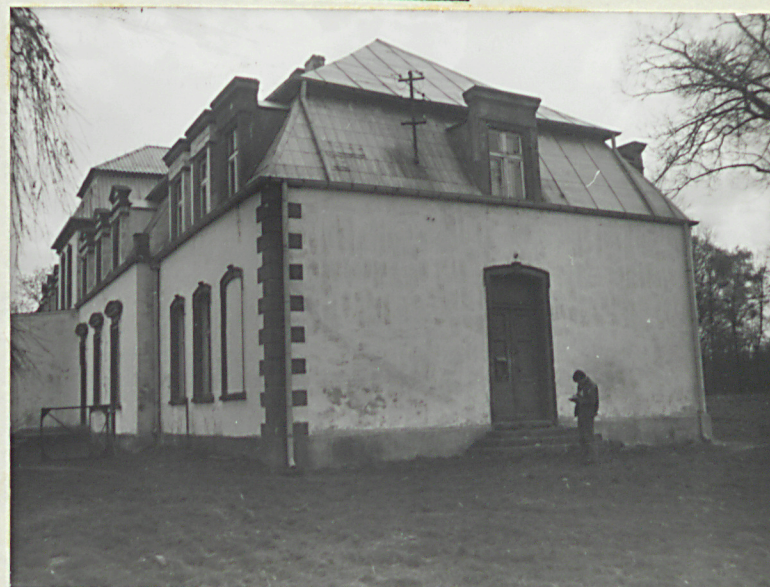
ELEWACJA BOCZNA - ZACHODNIA

Elewacja zachodnia 4 szczytowa, 1-osiowa, 2-poziomowa: w lico ściany otwór drzwiowy, nad nim w dolnej połaci dachu mansardowego lukarna z obramieniem o formie architektonicznej typu 3., narożniki ściany boniowane.

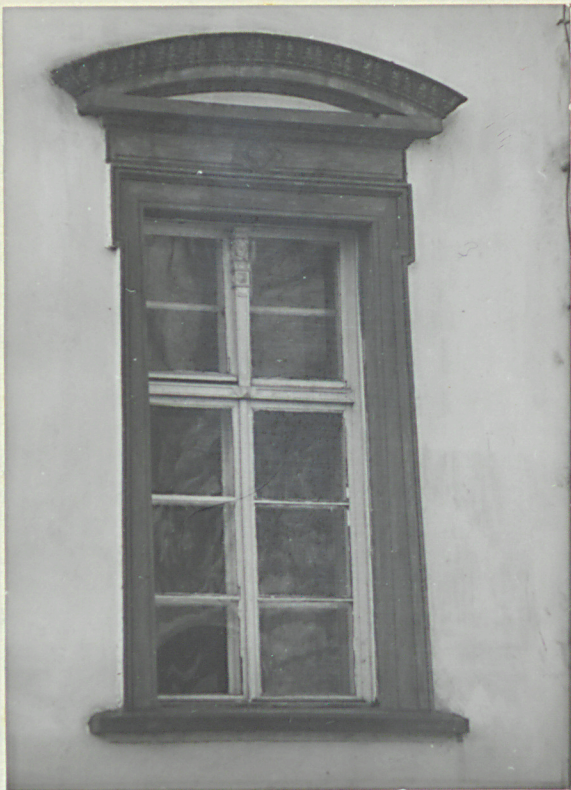
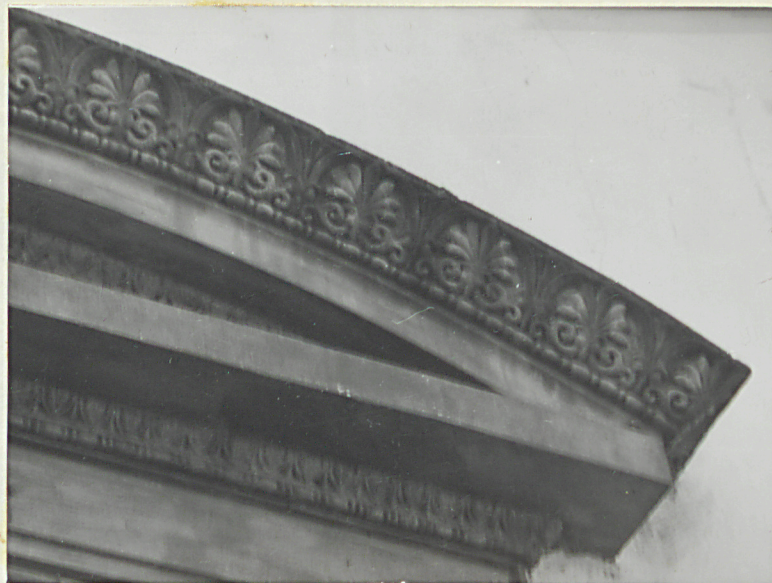
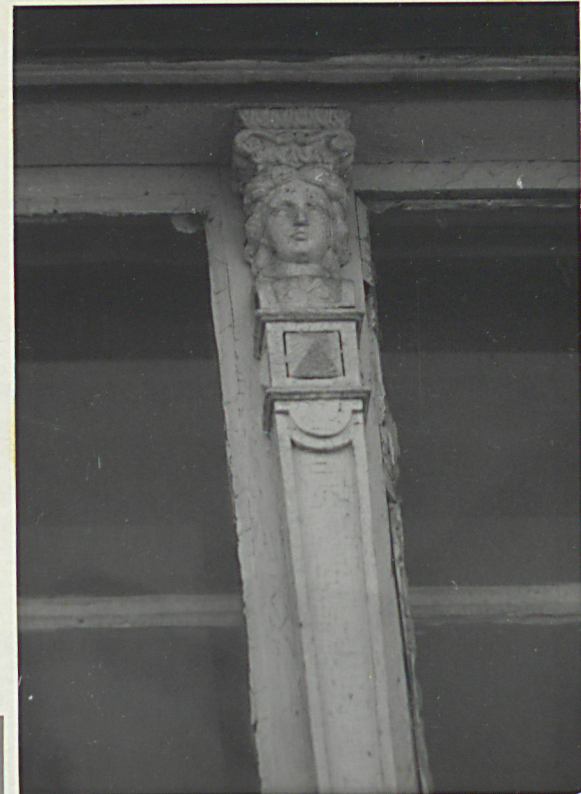
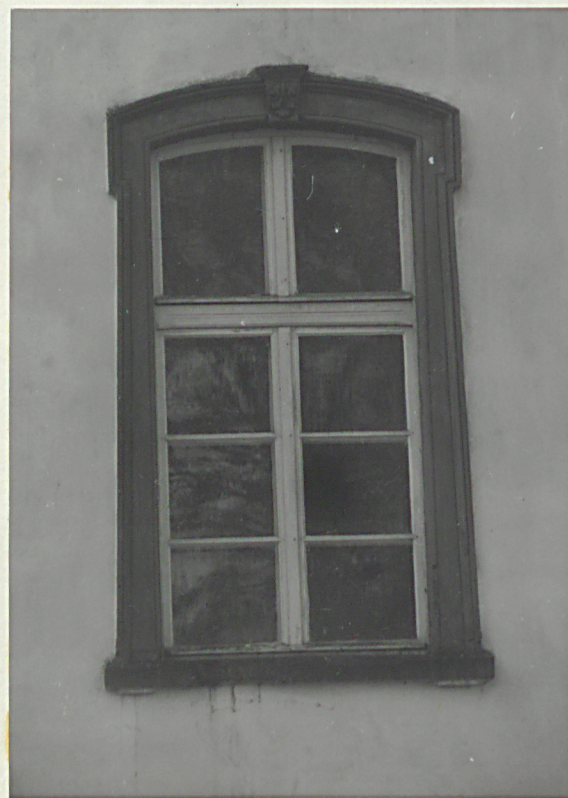
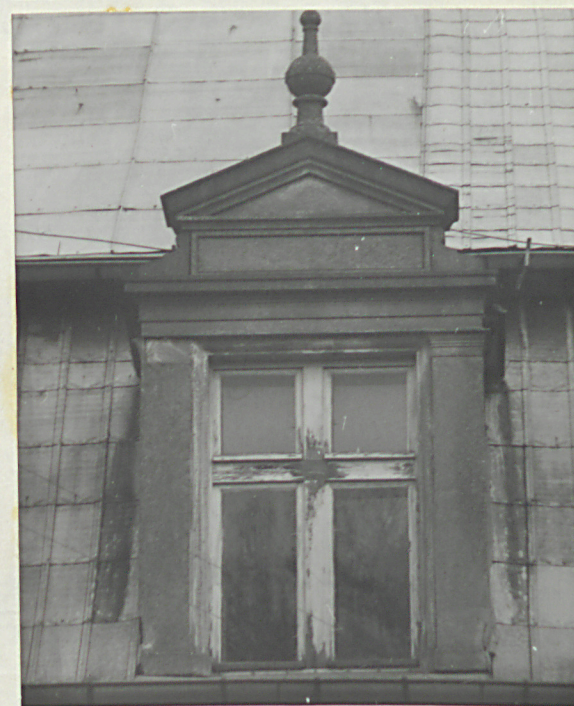
STOLARKA OKIENNA

OKNA: Uwaga! Stolarka okienna była wymieniana dwukrotnie - w czasie remontu w latach 80-tych XIX wieku i podczas XX wiecznej powojennej adaptacji, fragmentarycznie zachowana stolarka XIX-wieczna. W korpusie głównym - okna 2-skrzydłowe, z nadświetlem, skrzynkowe, z listwą przyrywkową i ślaniem o dekoracji kaboszonowej, w nadświetlu słupek w kształcie hermy z głowicą, skrzydła główne 3-polowe, skrzydło nadświetla 2-polowe, stolarka XX wieczna powtarza tą formę lecz pozbawiona jest zdobień, okna skrzynkowe, podwójne - okna korpusu głównego zaopatrzone są od wewnątrz w opuszczane drewniane żaluzje; okno w przybudówce parterowej przed ryzalitem pn. - drewniane, skrzynkowe, podwójne, 6-dzielne, 3-polowe w każdym skrzydle, z 6-dzielnym nadświetlem o 2-polowych skrzydłach; w aneksach wsch. i zach. - skrzynkowe, drewniane, 2-skrzydłowe, z listwą przyrywkową i ślaniem o przekroju wałka, z nadświetlem zamkniętym łukiem odcinkowym, słupek nadświetla fazowany, skrzydła główne 3-polowe, skrzydła nadświetla 1-polowe; w lukarnach dolnej połaci dachu - drewniane, skrzynkowe, w większości współczesne, pojedyncze, 2-skrzydłowe, z szerokim ślaniem i listwą przyrywkową, nad ślaniem 2-skrzydłowe nadświetle, skrzydła główne i nadświetla 1-polowe.

OBRAMIENIA OTWORÓW OKIENNYCH: Wyróżnić można cztery zasadnicze typy: 1. otwory prostokątne obwiedzione szeroką opaską profilowaną na krawędziach zewnętrznych listwą o przekroju simy, za opaską wystający przed lico półwałek z uszakami, nad opaską naczółek oddzielony od okna fryzem płycinowym w nadprożu, w środku fryzu rosetka rombowa z dekoracją kwiatową, nad fryzem gzyms z dekorowanym pasem (kymation), naczółek zamknięty łukiem odcinkowym, lico łuku zdobione motywem wielokrotnie palmy, na dole podokiennik z cegły klinkierowej - ten typ obramienia występuje w 5 oknach elewacji frontowej korpusu głównego 2. otwory zwieńczone łukiem odcinkowym, obwiedzione opaską i półwałkiem z uszakami o profilach jw., w kluczu łuku zwornik z dekoracją akantu na dole gzyms podokienny w formie uskokowej belki - ten typ obramienia występuje w aneksach wsch. i zach. oraz w ryzalicie od frontu i ogrodu, trzy okna 2 kondygnacji w ryzalicie tylnym posiadają dodatkowo gzymsy podokiennie wsparte na wolutowych konsolkach 3. obramienia lukarn w dolnej połaci dachu mansardowego korpusu głównego budynku - okna flankują dwie lizeny wspierające belkowanie z wysuniętymi profilowanymi gzymsami u góry i na dole, na belce naczółek z płycinowym fryzem i trójkątnym zwieńczeniem, pierwotnie na szczycie umie-
