Park Lipowina

Gmina Braniewo

I. Krótka analiza historyczna.

II. Charakterystyka stanu istniejącego.

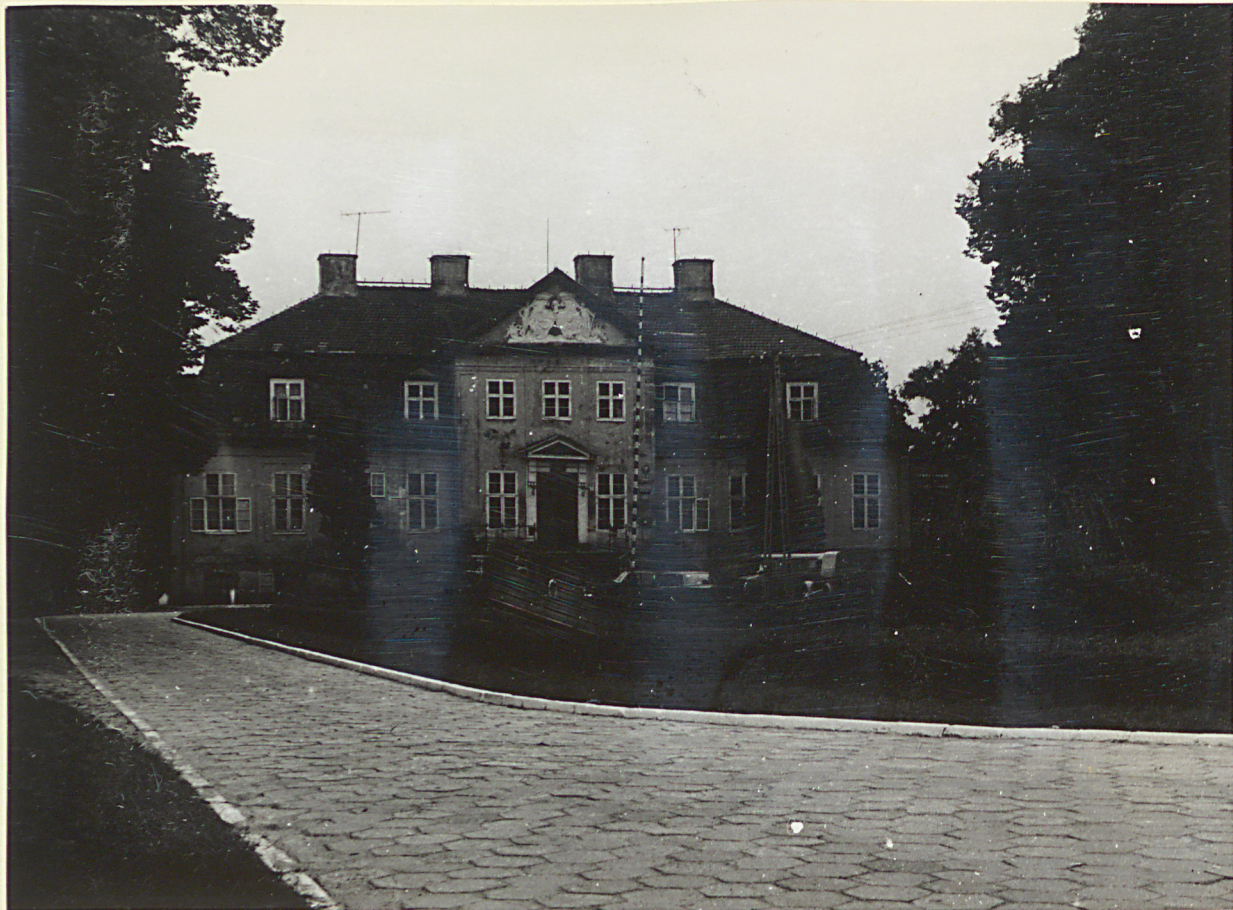
1 neg. 3498

1. Nr neg. 3498 Fronton pałacu,
2. Nr neg. 3492 Pomnikowy dąb o obw. cm na SE od stawu,
3. Nr neg. 3485 Aleja w części centralnej parku,
4. Nr neg. 3487 Potężne buki w części centralnej,
5. Nr neg. 3491 Aleja lipowa w części centralnej,
6. Nr neg. 3490 Fragment zadrzewienia,
7. Nr neg. 3486 Składowisko drewna w części południowo-
zachodniej parku,
8. Nr neg. 3488 Fragment stawu.

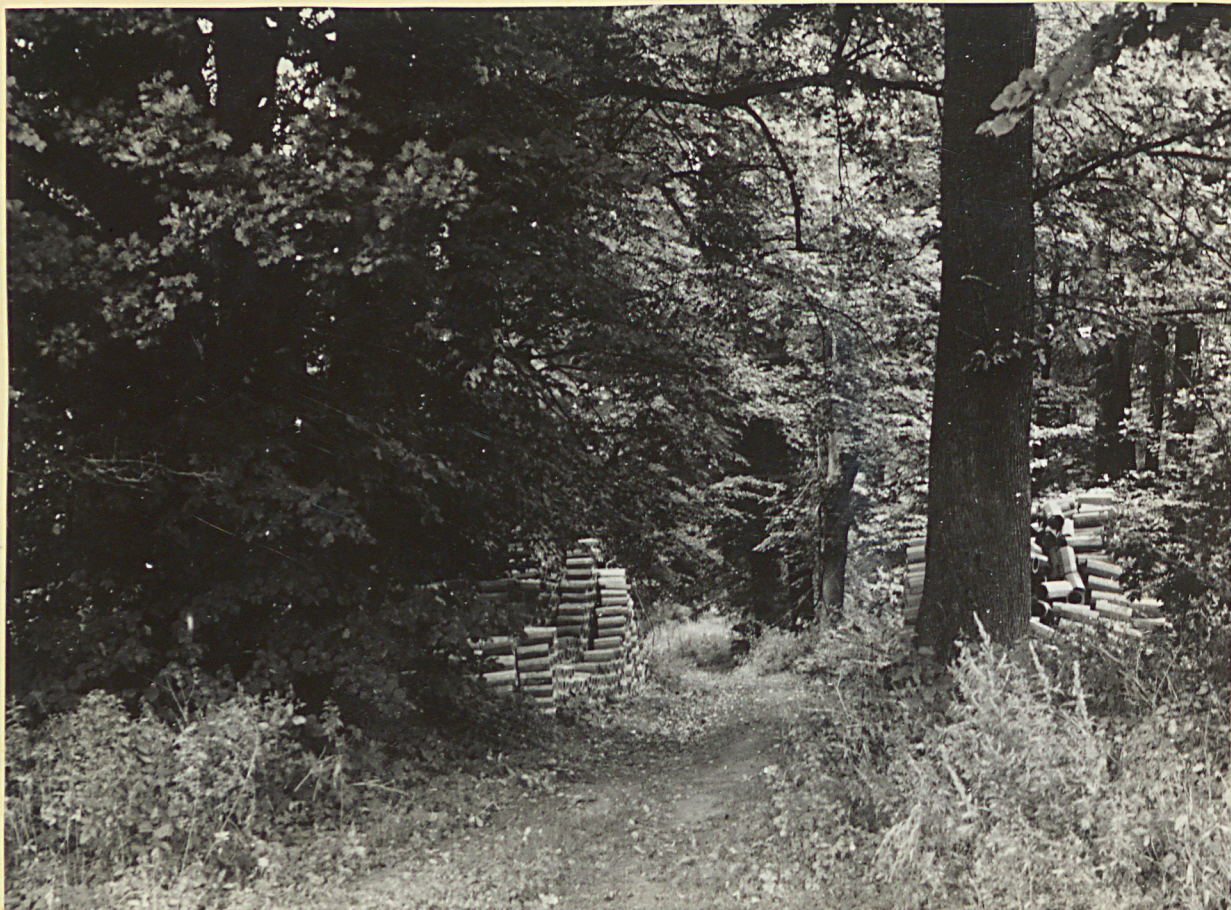
7 neg. 3486

Jedynie brak fachowej opieki i niepielegnowanie parku odbija się na jego wyglądzie. Alejki niektóre pozostają częściowo zacierając kompozycję. Sporo drzew jest martwych przeznaczonych do usunięcia. Z budynków zachował się pałac barokowy i oficyna, postawiono na brzegu parku barak.
