1. Obiekt zabytkowy

SZCZYTNO-BARTNA STRONA - CHATA
UL. KOMOPIŃSKIEJ 16.

SZCZYTNO 9179
(ORTELSBURG)3. Wiek 1-229
poł. XIX.4. Styl chata
mieszkańca -5. Kubatura m³
280 3006. Powierzchnia w m²
a) zabytkowa: 115 b) użytkowa: 115

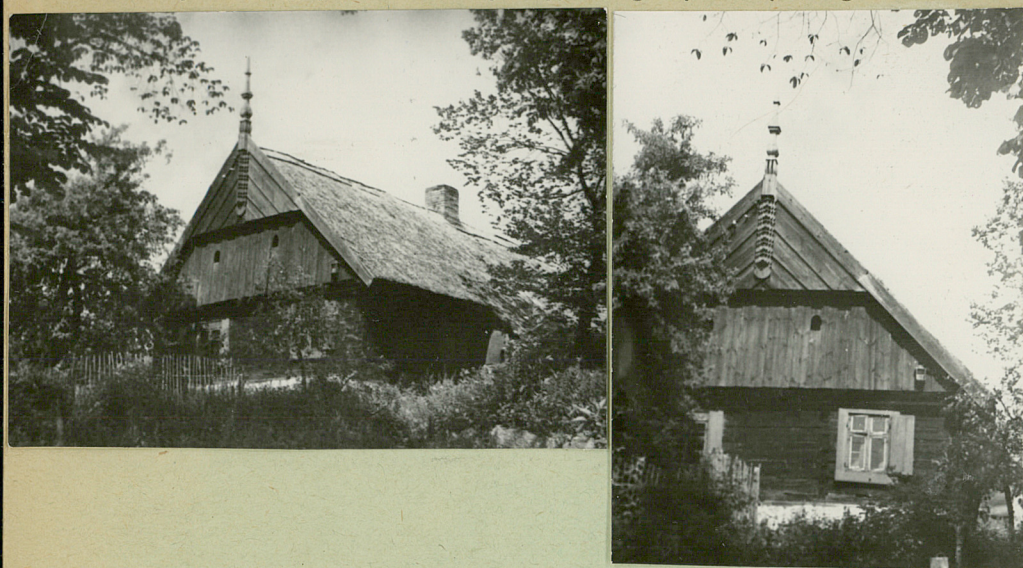
31. Szkic sytuacyjny, plan schematyczny, uwagi opisowe, fotografia

Zbudowa szczytowa do ulicy, ściany
rowana na pd. Długość o konser-
wacji szczytowej na górze szczy-
towej. Pomieszczenia z wyjątkiem od
szczyt. i szczytowej przybudówki od
szczyt. Włochy pomieszczenia dwukondy-
gienne i warstwa leżąca na dachu.
Szczyt szczytowej od pd. i pn. paron-
nem. Ściana szczytowa oddzielona deskami
o geometrii w kształcie. Konstrukcja
dachu widoczna. Kształt szczytowej.

Nie nadaje się
na cele mieszkalne.
Wskazano szczytowej zmi-
szona konstrukcja i dachem
wymaga natężenia sto-
wój konserwacji.
Utworzyć w ulicy oddzi-
Muzeum Szczytowej.
