OŚRODEK DOKUMENTACJI  
ZABYTEKÓW w WARSZAWIE  
KARTA EWIDENCYJNA ZABYTEKÓW  
ARCHITEKTURY I BUDOWNICTWA

OBORA (6) W ZESPOLE REZYDENCJONALNYM Z FOLWARKIEM

1898 r.

WYSOKA

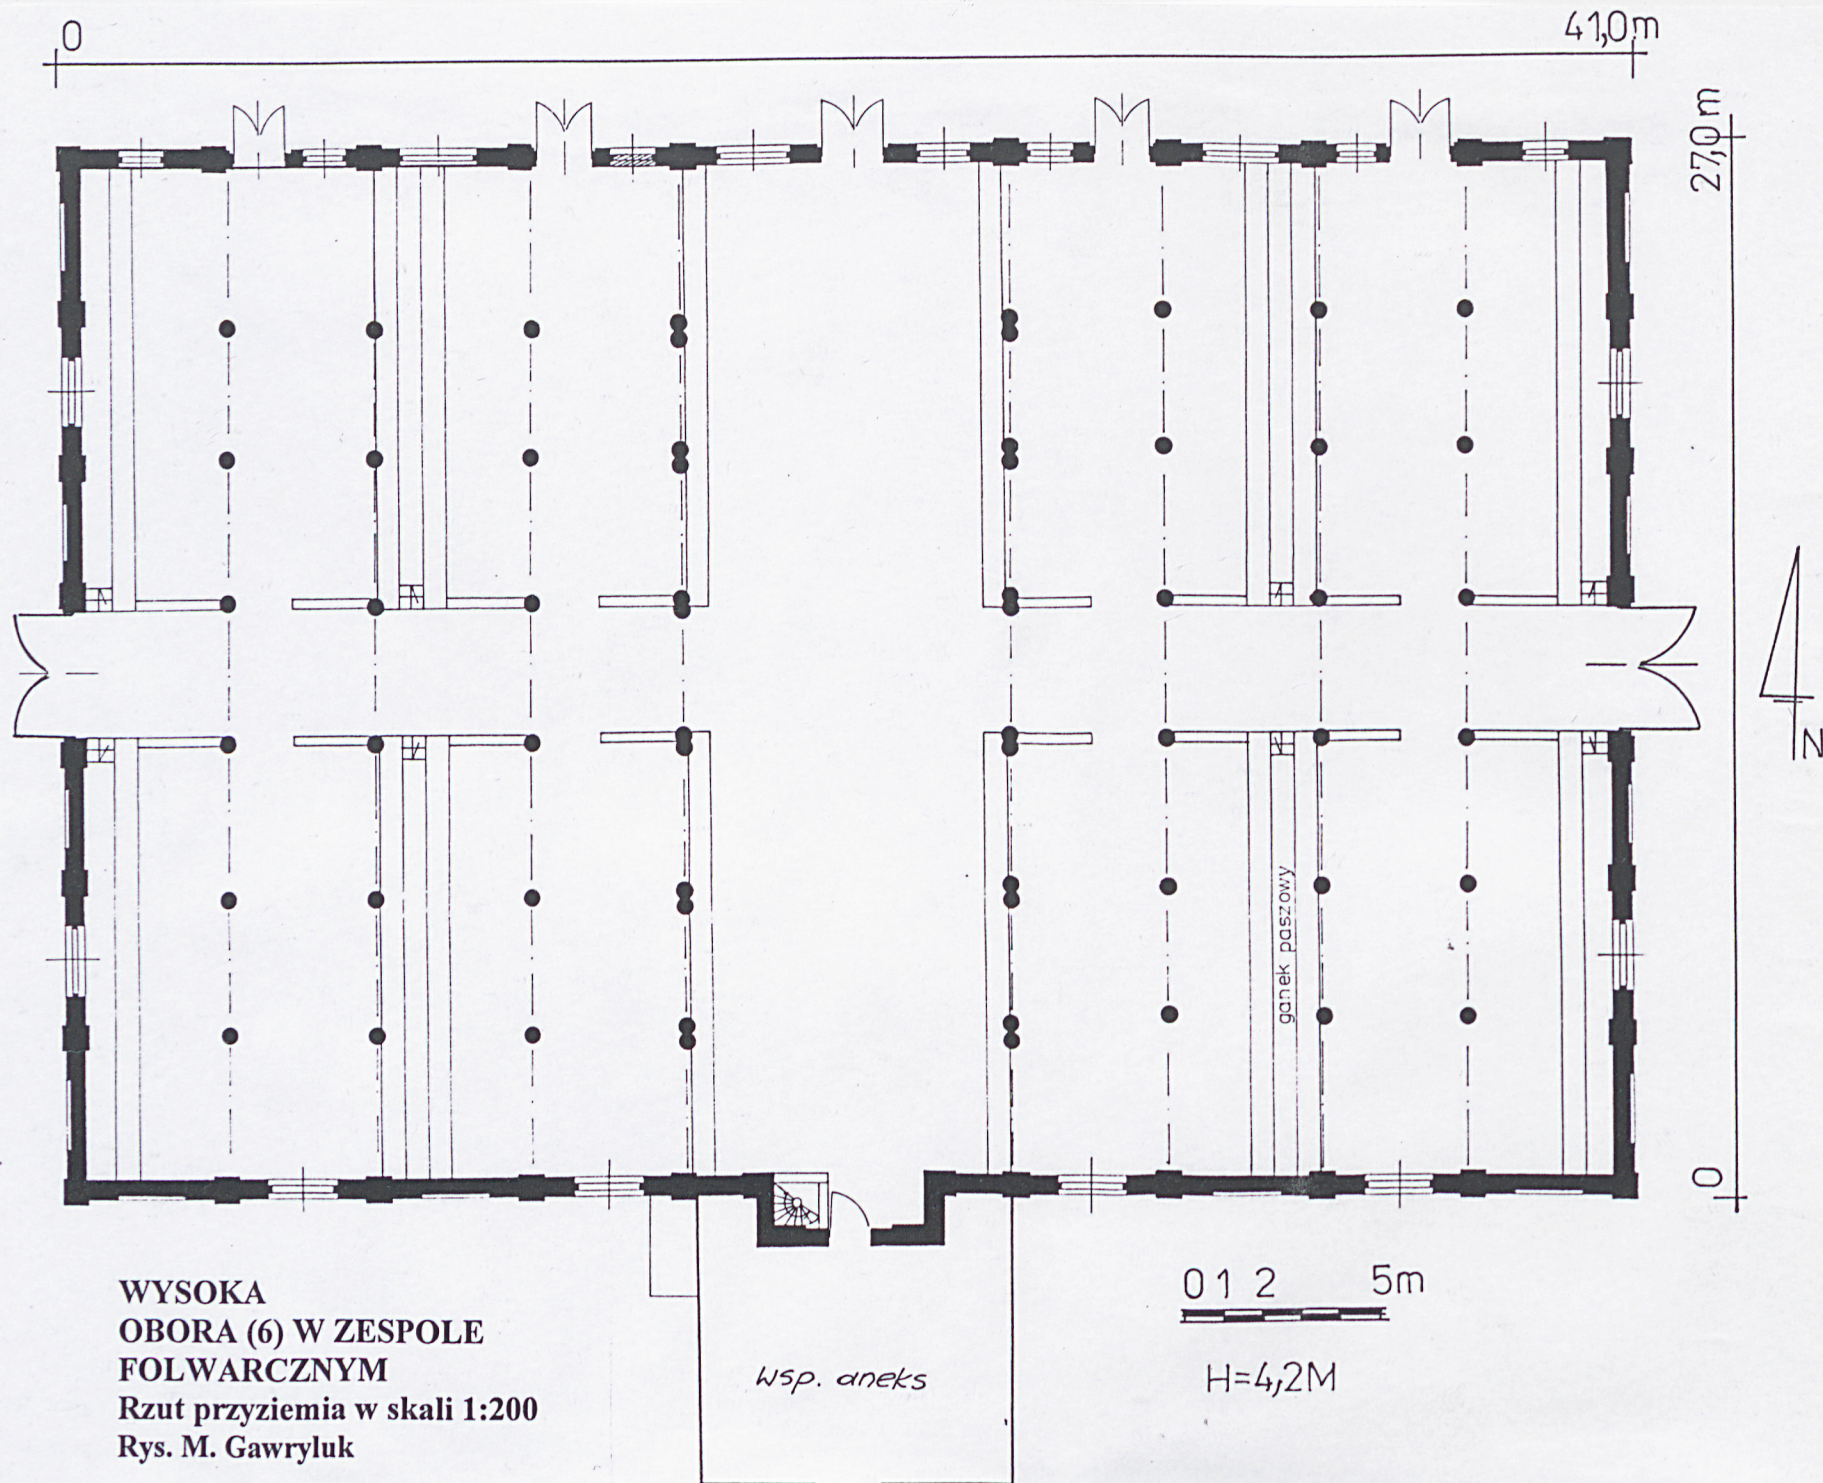
**PLAN:** budynek wzniesiony na planie prostokąta, oś wzdłużna wschód - zachód; wyodrębniony fundament, od południa ryzalit wejściowy z klatką schodową, wtórnie zabudowany współczesnym aneksem. Układ wnętrza symetryczny, wtórnie podzielony w połowie drewnianymi ścianami. W osi głównej północ - południe szerokie przejście między czterema segmentami ganków paszowych, w osi wschód zachód kolejne, węższe przejście. Każdy z ciągów ganków w części północnej dostępny zewnętrznymi wrotami.

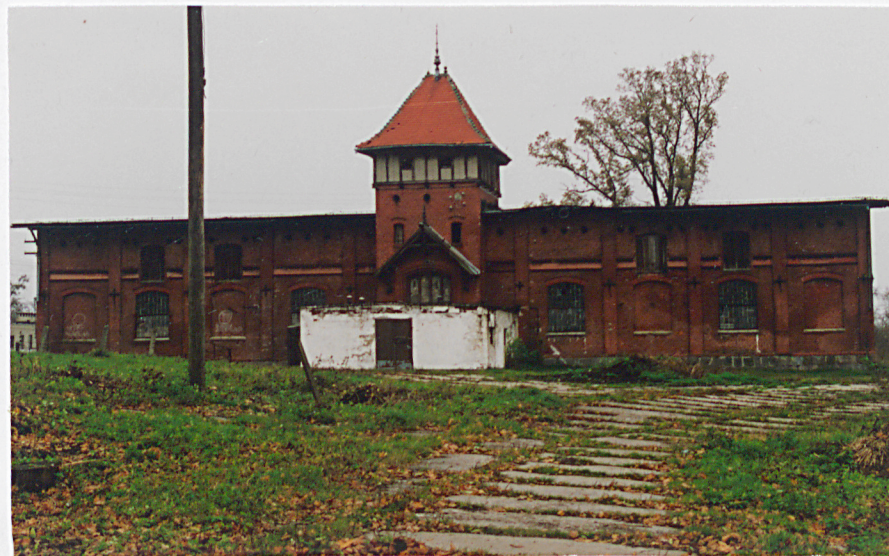
1. Widok od południowego zachodu,
2. Elewacja frontowa,
3. Narożnik południowo – wschodni,
4. Narożnik południowo – zachodni,
5. Narożnik północno – zachodni,
6. Elewacja północna,
7. Elewacja zachodnia,
8. Elewacja wschodnia,
9. Fragment elewacji południowej z wieżą,
10. Fragment elewacji południowej z portalem,
11. Zadaszenie portalu,
12. Górna kondygnacja wieży,
13. Wrota załadunkowe w elewacji południowej,
14. Wrota w elewacji wschodniej,
15. Wrota w elewacji zachodniej,
16. Wnętrze w kierunku zachodnim,
17. Wnętrze – sklepienie,
18. Ganek paszowy,
19. Wrota zachodnie od wnętrza,
20. Schody na wieżę i poddasze,
21. Schody na górną kondygnację wieży,
22. Konstrukcja wnętrza wieży,
23. Dach i więźba wieży od wnętrza,
24. II kondygnacja wieży,
25. Ścianka ryglowa wieży – wnętrze,
26. – 27. Konstrukcja więźby wieży,

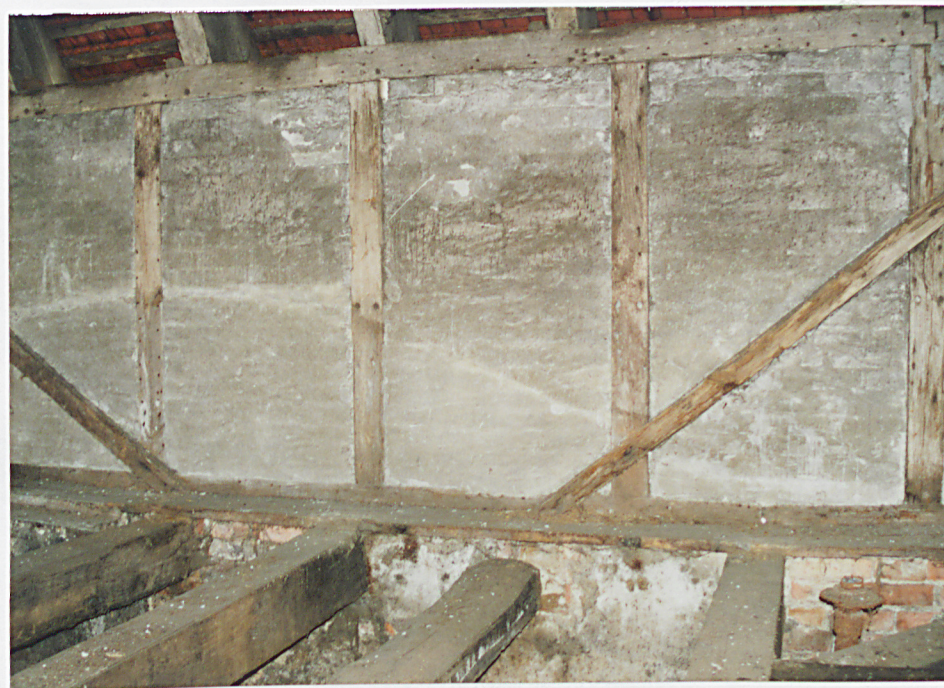
26.

**WIEŻBA DACHOWA:** konstrukcja drewniana, krokwiowo – płatwiowa, w wieży – ustrój storczykowy z wiszącym storczykiem, oparta na masywnych słupach niższej kondygnacji;
