1205 KOŚCIÓŁ PROTESTANCKI  
Ob. RZYM. - KATOLICKI FILIALNY

1715 r.  
wieża 1821 r.

JERUTKI

c.d. OPISU

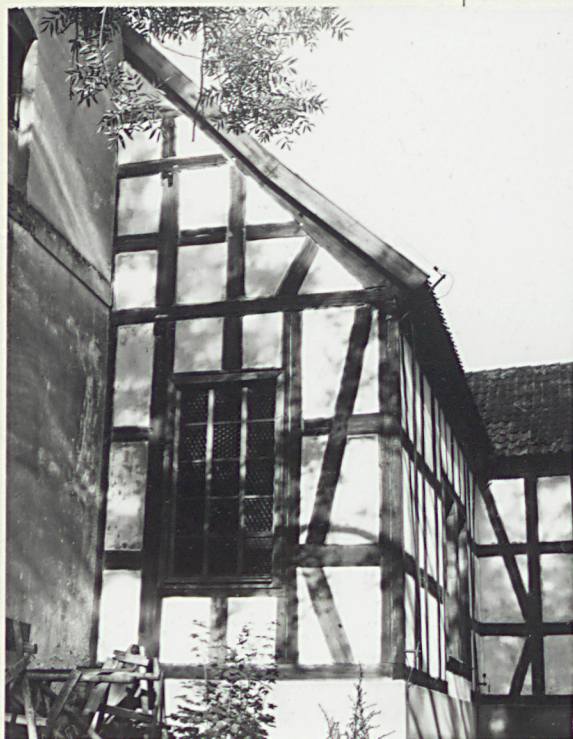
9

1. Widok kościoła od E.      2. Widok kościoła od S.  
Wkładka nr 2:      3. 4. Kościół od S-E.      5. Skośna ściana S. prezbiterium z oryginalnym poziomem ściany,  
z podwaliną.      6. Kruchta od S.      7. Fragment oryginalnej konstrukcji ściany kruchty.      8. Fragment  
zach. ściany kruchty, odmiennej niż wsch.      PLAN; PRZEKRÓJ, SYTUACJA,  
Wkładka nr 3:      9. Zach. ściana korpusu.      10. Zach. odcinek elewacji S.      11. Elewacja N.

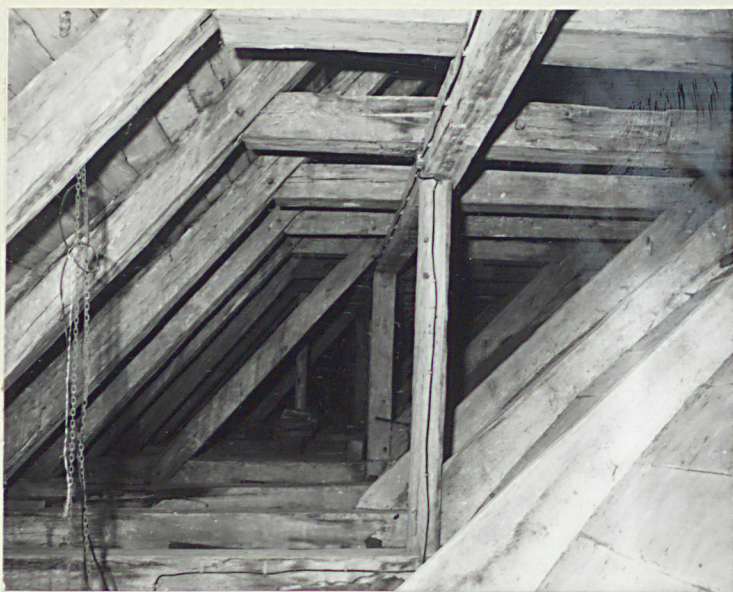
26. Więźba dach. nad emporą S.      27. Węzeł krokwi i odcinków belek oraz nasównice nad prezbiterium od E.,  
widoczne spróchniałe nieco końcówki belek i dziura w belce gzymsowej...      28. Stolec dolnego poziomu.

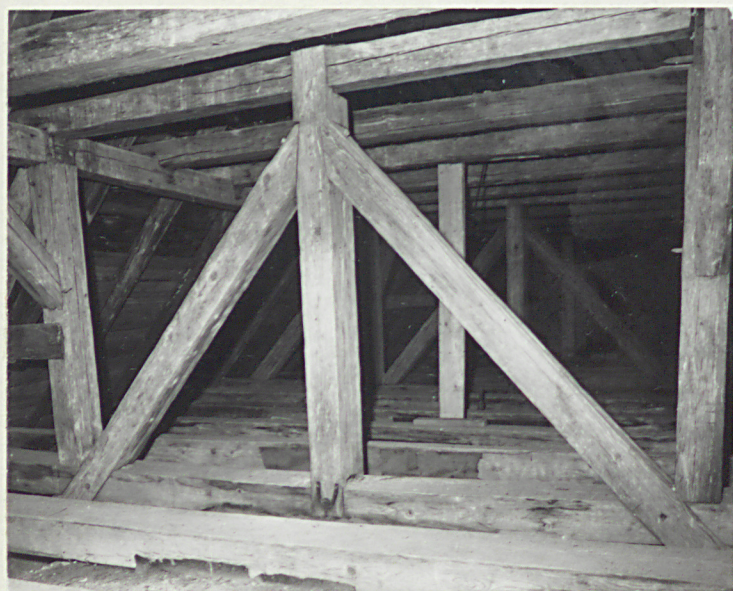
29

29. Ogólny widok więźby nad nawą.      30. Fragment centralnej części więźby, widok ku wieży.      31. Szkiele-  
towa drewniana zachodnia szczytowa ściana korpusu, widok pod dachem.  
Wkładka nr 5:      32. Więźba dachu wieży.      33. Fragment więźby wieży z belkami kulawkowymi i osadzeniem  
krokwi.      34. Spróchniałe końce belki i belki policzkowej schodów na poziomie osadzenia konstrukcji  
nośnej dzwonów.      35. Stare dekoracyjne jarzmo niezachowanego dzwonu.      36. Konstrukcja nośna dzwonów.

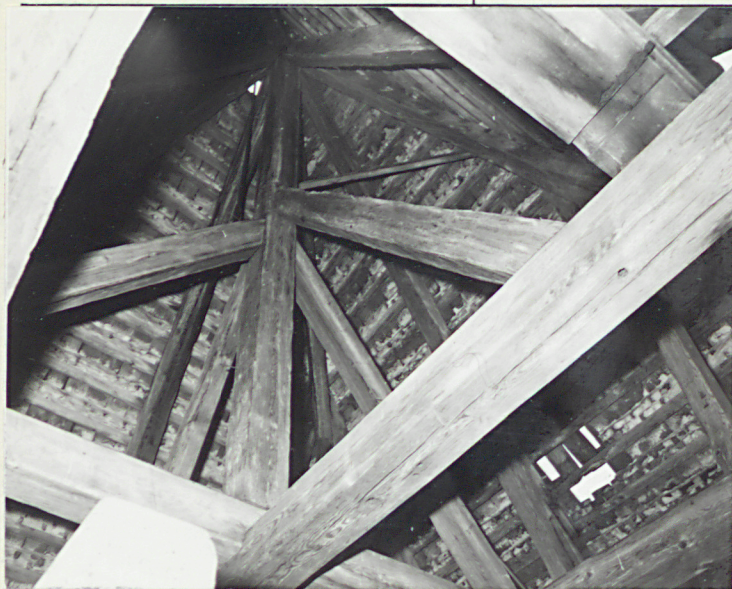
32

Wieżba na wieży: osiowy stolec stający na płatwi stopowej wciętej poprzecznie do belek wiązarowych, podparty 4. zastrzałami. Krokwie z nasównicami dołem zaczopowane w belkach wiązarowych i poprzecznych do nich belkach kulawkowych oraz płatwi stopowej. Wszystkie w/w belki leżą na murłatach wmurowanych w koronę muru. Stolec dźwiga banię z chorągiewką z datą 1821.

20. Najpilniejsze postulaty konserwatorskie  Remont dachu wieży i wstawienie zabezpieczenia otworów okiennych. Uzupełnienie koszy dachowych przy kruchcie.

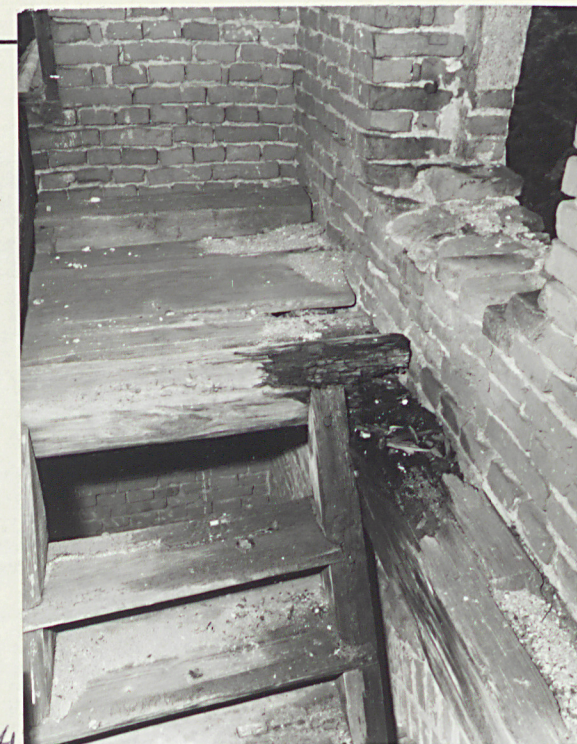
34

14. Kubatura	15. Powierzchnia użytkowa	16. Przeznaczenie pierwotne Kościół protestancki	17. Użytkowanie obecne Kościół rzyms.-katolicki filialny
18. Prace budowlane i konserwatorskie, ich przebieg i dokumentacja  W związku z planowanym remontem w 1983 r. wykonano "Orzeczenie Techniczne Remontu Kościoła w Jerutkach" autor mgr inż. Bronisław Długosz z Olsztyna. Ten i inne dokumenty na plebanii w Świętajnie. W ramach rozpoczętego w 1984 r. remontu wykonano następujące prace /w mniejszym zakresie niż wskazywało w/w orzeczenie/: - rozebrano kruchtę /zakrystię ?/ przyskośnym pn. boku prezbiterium, usunięto pewne partie ścian w przyziemiu do poziomu 1. rygla i zastąpiono murowaną ławą. - wymieniono część spróchniałych elementów szkieletowej konstrukcji na nowe, <u>ale wcześniej obmurowano całe wnętrze</u> murem z sipereksowych pustaków "na pół pustaka" postawionych na odrębnych fundamentach. Te mury przejęły ciężar więźby dachowej. - przełożenie i uzupełnienie dachówki na dachu korpusu głównego, otynkowanie wnętrza i elewacji zewnętrznych w fachach. Założenie nowej stolarki okiennej. Remont i nowe podbicie pułapu stropu do starego.  Zrezygnowano z założenia stalowych ściąg na "rzymskie śruby", z wymiany murłaty, z położenia nowej posadzki - to ostatnie z braku funduszy.  <u>Obecnie planowany jest remont wieży.</u> W 1982 r. Konserwacja empory organowej przez PP PKZ Olsztyn pod kier. mgr Jadwigi Krupy.		19. Stan zachowania (fundamenty, ściany zewnętrzne, ściany wewnętrzne, sklepienia, stropy, konstrukcje dachowe, pokrycie dachu, wyposażenie i instalacje)  Korpusu głównego dobry. Mury w dobrym stanie, ze śladami wcześniejszej działalności spuszczała. Stan stropu - pokrytego papą dobry. Stan więźby dobry, ale pewnym zagrożeniem ubytki dachówek w kszach dachu przy kruchcie. Ponadto stare ognisko wilgoci, spróchniałe w murłacie i belce gzymsowej nad wsch. ścianą prezbiterium i od pd. Raczej brak śladów obecności owadów na więźbie. Polichromia na słupach empor i balustradzie ze starymi uszkodzeniami, po konserwacji zachowanych fragmentów. Słupa ceglana posadzka wytarta, popękana, ale nie powinna być wymieniana.  Wieża w gorszym stanie - przed pracami remontowymi. Stan murów, wieży dachowej dobry. Znaczne ubytki pokrycia dachowego powodującego zacieki. Zacieki także przez otwory okienne pozbawione wypełnienia. Stąd pewne elementy w niektórych miejscach spróchniałe, szczególnie belka stanowiąca oparcie najwyższych schodów konstrukcji. Także zmurszały niektóre ceglane węgarki. Pomarańczowy grzyb na podłodze przy dzwonach.

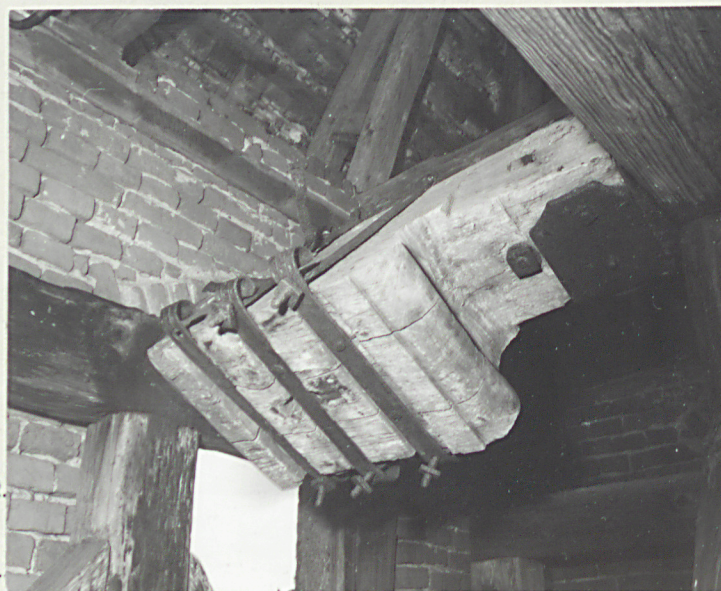
35

Konstrukcja nośna dzwonów w wieży: drewniana, słupowo-ramowa z "krzyżem św. Andrzeja". Zachowane jedno pierwotne jarzmo, dekoracyjnie wycięte z masywnego kłosa skutego kowalskimi obejmami, bez oryginalnego dzwonu. 3 stalowe dzwony wiszą na stalowych jarzmach, na jednym dzwonie inskrypcja: "Joh. G.... Wer Zu Mir Kommt. Den Werde Ich Nicht Von Mir Stossen 1855".

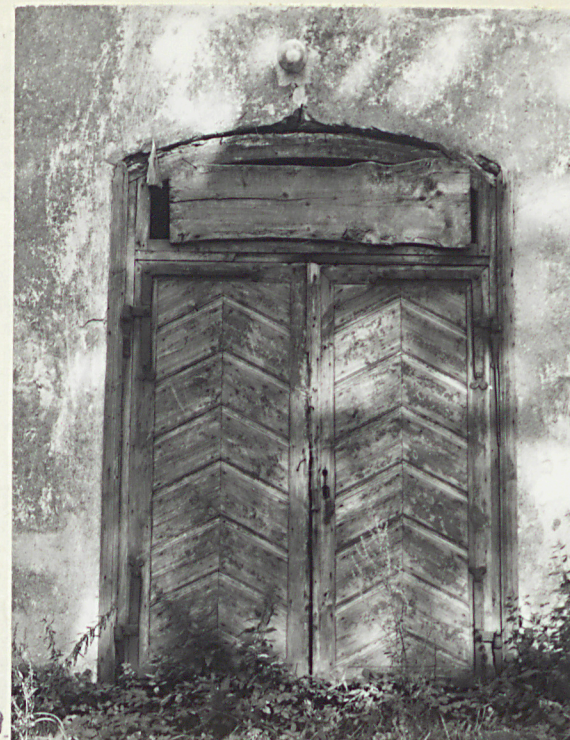
39

/drzwi c.d./ W wieży 2-skrzydłowe deskowe, opierane w jodełkę szerokimi deskami o profilowanych krawędziach, na zewnętrznych zawiasach hakowych - kątowych, w ościeżnicy z opaską, z odcinkowym nadświetlem.

37. 38. Drzwi do kruchty.      39. Drzwi w wieży.      40. 41. Drzwi w prezbiterium, widoczne obmurowanie  
wejścia pustakami.      42. Gzyms wieńczący, nowy, wymieniony oczep w narożniku N-W.  
Wkładka nr 6:      43. Posadzka przed ołtarzem.      44. Posadzka w nawie N.      45. Zwęglowana, drewniana  
konstrukcja mensy ołtarzowej..      46. Prospekt organowy.
