SO 7
Olsztyn

BOŻNICA

S U S Z

4. Adres Susz ul. Wąska 5 / Szewska

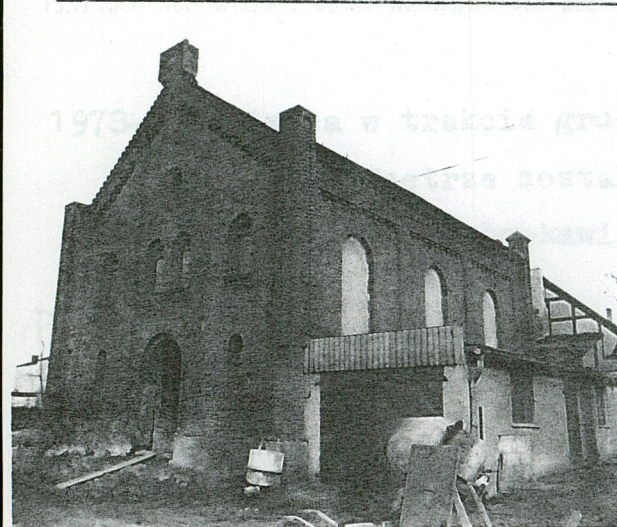
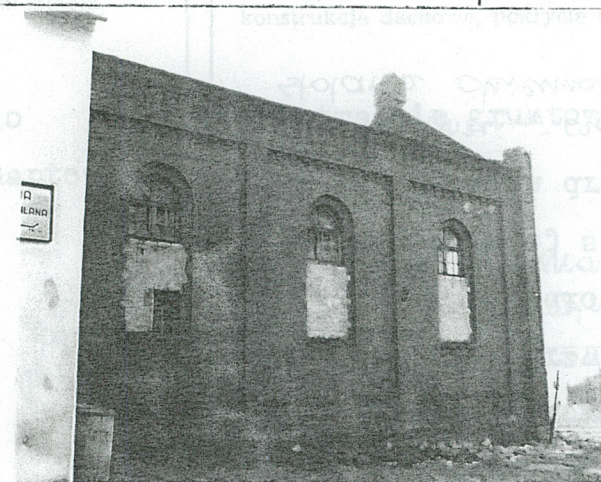
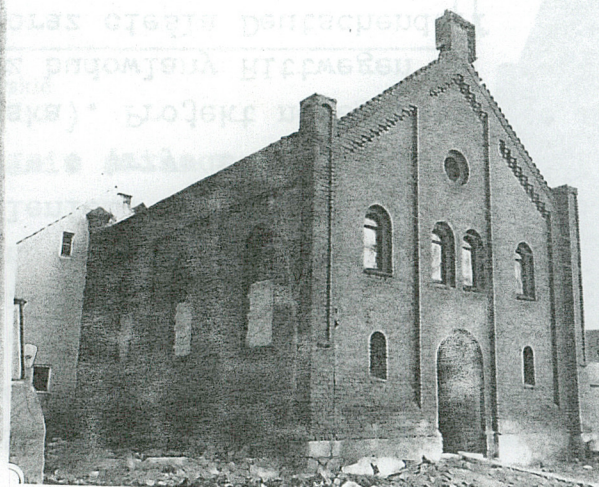
Murowana z cegły na podmurówce z kamienia polnego, na planie prostokąta, przylegająca do szczytowej ściany budynku mieszkalnego, kryta dwuspadowym dachem pokrytym papą. Elewacje rozczłonkowane lizenami i zwieńczone fryzem ceglanym, w dłuższych elewacjach tworzącym motyw konsolek, w elewacji szczytowej fryz z cegły uskokowy. Ściany boczne flankowane są słupami o blendowanej powierzchni. W szczycie prostokątna sterczyna. Ściany dłuższe trójosiowe. W ścianie p.d. otwory okienne prostokątne, zamknięte półkoliście, w profilowanym uskokowym obramieniu. W ścianie pł. trzy półkoliście zamknięte blendy o potynkowanej powierzchni. W szczytowej ścianie małe prostokątne otwory zamknięte półkoliście. W szczycie tondo. Portal drzwiowy uskokowy-półkolisty. Drzwi dwuskrzydłowe deskowe, okucia ozdobne.

We wnętrzu - ciężkie zachodnie drewniane gzymsy. Stolarstwo okienne - wymienione. Teren wokół wybetonowany.

20.XI.1980 Stan zachowania ścian zewnętrznych dobry.

W trakcie gruntownego remontu ściany zewnętrzne w dobrym stanie.
