OŚRODEK DOKUMENTACJI ZABYTEKÓW W WARSZAWIE KARTA EWIDENCYJNA ZABYTEKÓW ARCHITEKTURY I BUDOWNICTWA										A	B	C	D	E	F	G	H	I	J	K	L	Ł	M	N	O	P	R	S	T	U	V	W	X	Y	Z	Nr 4875
1. Obiekt KAMIENICA																				2. Czas powstania pierwsze 20-lecie XX w.					3. Miejscowość LUBAWA

4. Adres ul. Kupnera 17, 14-260 Lubawa dz. nr nr hipoteczny KW
5. Przynależność administracyjna województwo: warmińsko-mazurskie powiat: iławski gmina: Lubawa
6. Poprzednie nazwy miejscowości niem.: Löbau, Loebau,
7. Przynależność administracyjna przed 01.01.1999 województwo olsztyńskie
8. Właściciel i jego adres Urząd Miasta Lubawa ul. Rzepnikowskiego 9a 14-260 Lubawa
9. Użytkownik i jego adres Miejska Biblioteka Publiczna im. T. Ruczyńskiego ul. Kupnera 17 14-260 Lubawa
10. Rejestr zabytków 1A-4588 213.02.2012

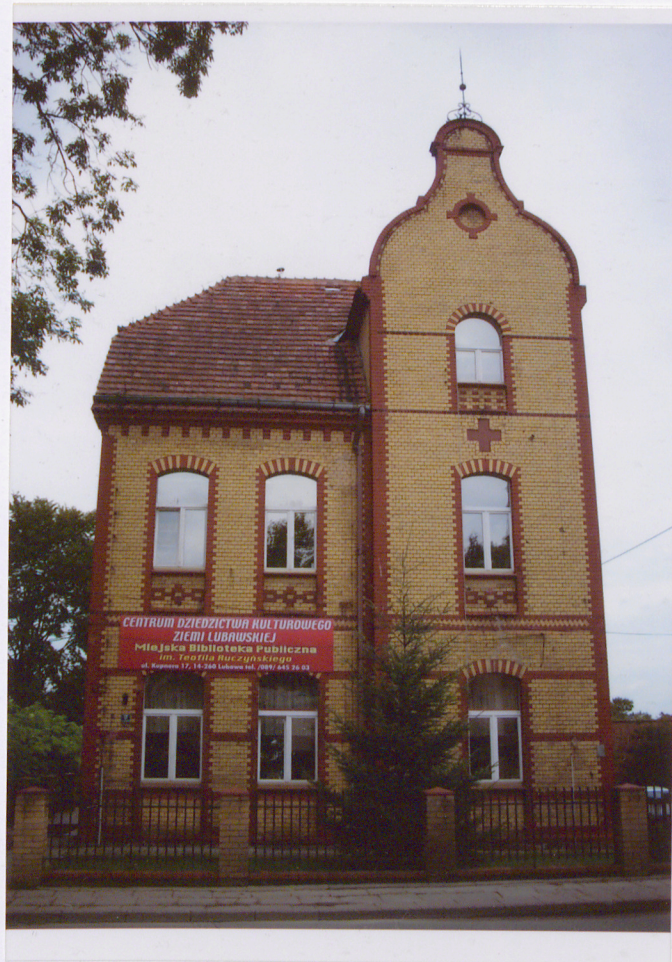
Elewacja frontowa (południowa): dwukondygnacyjna, ryzalit boczny trójkondygnacyjny, trójosiowa. Otwory okienne pierwszej i drugiej kondygnacji zakończone odcinkowo, okno trzeciej kondygnacji ryzalitu zamknięte pełnym łukiem. Elewacja zakończona gzymsem konsolowym z czerwonej cegły. Szczyt ryzalitu przesłonięty attyką o spływowym kształcie, zwieńczoną żeliwnym, ażurowym ozdobnym elementem w formie iglicy. Dekorację elewacji tworzą połączenia czerwonej i żółtej licówki. Narożniki, obramienie szczytu, obramienia okien i poziome pasy między oknami z czerwonej cegły. Nadproża okien licowane na przemian dwukolorową cegłą. Pod otworami okiennymi płyciny, w drugiej i trzeciej kondygnacji wypełnione geometryczną dekoracją z dwukolorowej cegły. Pod oknami drugiej kondygnacji fryz wypełniony żółtą cegłą ustawioną skośnie w obramieniu z czerwonej cegły. Pomiędzy oknami drugiej i trzeciej kondygnacji ryzalitu tynkowany na czerwono płycina o kształcie równoramiennego krzyża. W szczycie ryzalitu okrągłe okienko w formie blendy w obramieniu z czerwonej cegły.

1. elewacja frontowa (południowa)
2. widok na elewację południową i wschodnią
3. elewacja zachodnia
4. elewacja wschodnia
5. elewacja północna
6. okno I kondygnacji elewacji pld.
7. otwór okienny II kondygnacji ryzalitu (elewacji pld.)
8. drzwi wejściowe (elewacja .ach.)
9. drzwi wewnątrz
- 10-11. widok na klatkę schodową i otwór drzwiowy, zdemontowane skrzydła drzwi (w piwnicy)
12. drzwi do piwnicy
13. fragment więźby
- 14-15. piwnica

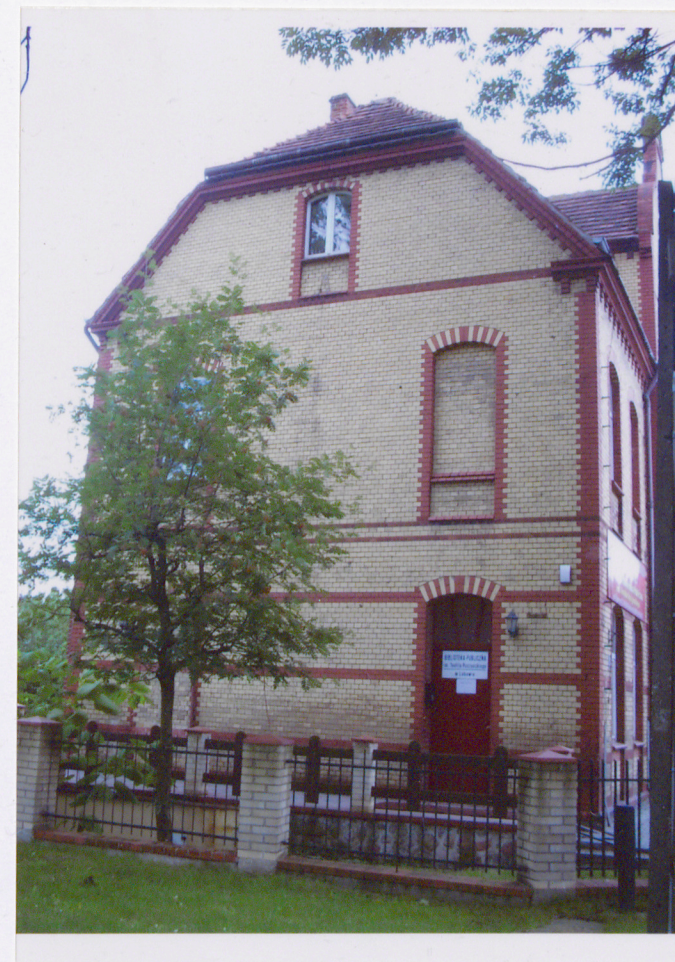
3.

Elewacje szczytowa (zachodnia): dwukondygnacyjna z poddaszem, dwuosiowa. Otwory okienne i otwór drzwiowy zamknięte łukiem odcinkowym. Elewacja zakończona szczytem o zarysie trapezu, obwiedzionym gzymsem konsolkowym z czerwonej cegły. W szczycie otwór okienny na osi. Dekorację elewacji tworzą połączenia czerwonej i żółtej licówki. Elewacja licowana żółtą cegłą, narożniki, obramienia okien i poziome pasy między i pod oknami z czerwonej cegły. Nadproża okien licowane na przemian dwukolorową cegłą. Pod otworami okiennymi płyciny.

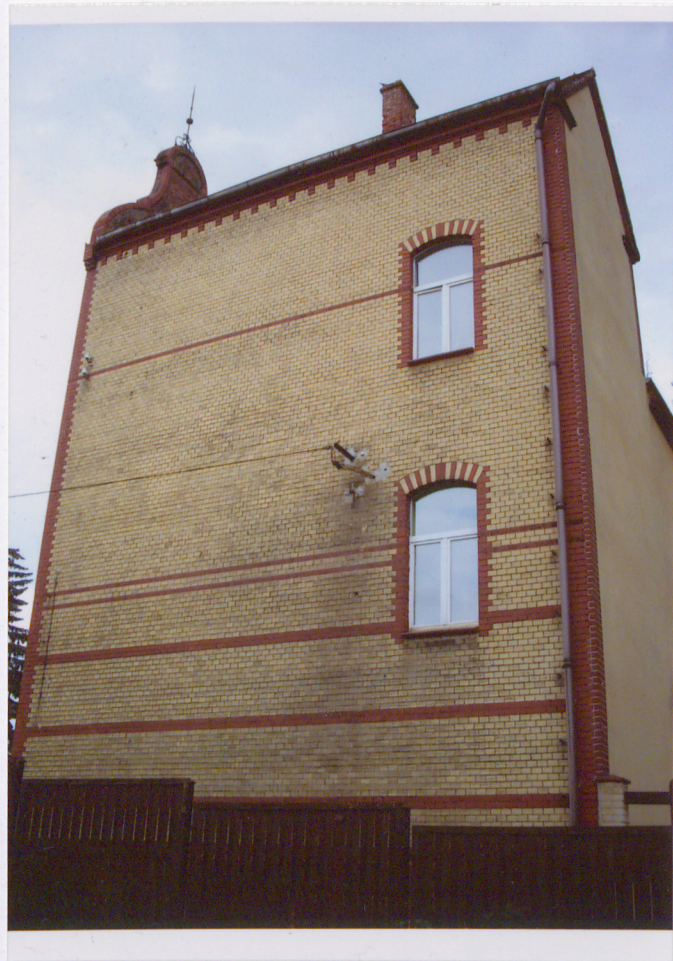
4.

Elewacje szczytowa (wschodnia): dwukondygnacyjna. Otwory okienne na bocznej osi, zamknięte łukiem odcinkowym. Elewacja zakończona gzymsem konsolkowym z czerwonej cegły. Dekorację elewacji tworzą połączenia czerwonej i żółtej licówki. Elewacja licowana żółtą cegłą, narożniki, obramienia okien i poziome pasy między i pod oknami z czerwonej cegły. Nadproża okien licowane na przemian dwukolorową cegłą.

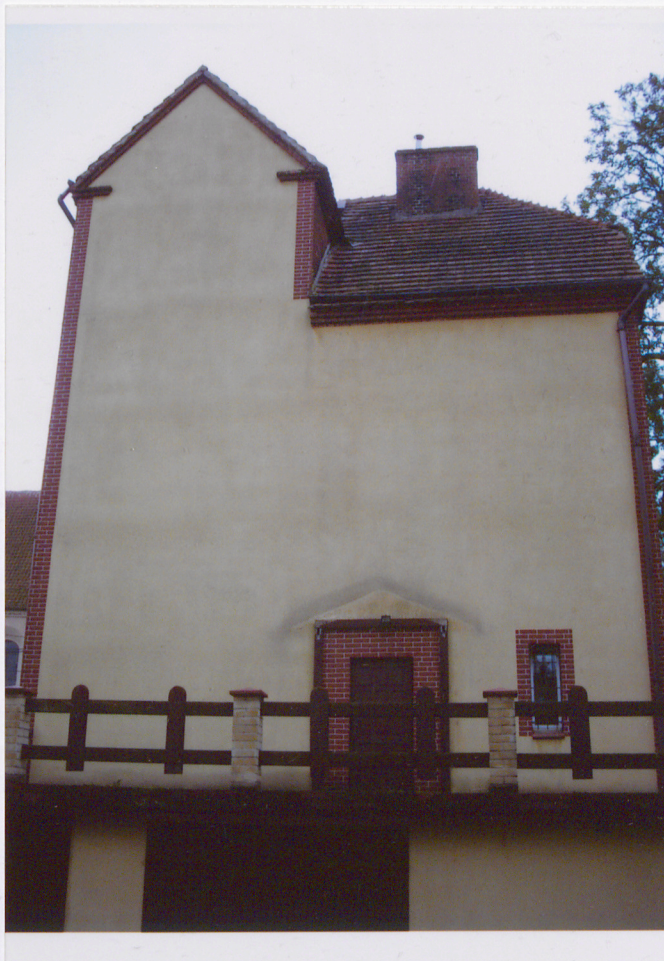
5.

Elewacja podwórzowa (północna): w partii przyziemia otwór drzwiowy i małe okienko obok, zakończone prosto. Pozostała elewacja gładka, otynkowana, zakończona ceglany gzymsem uskokowym, z boku wyższa część zakończona trójkątnym szczytem. Narożniki i obramienia otworów licowane cegłą.

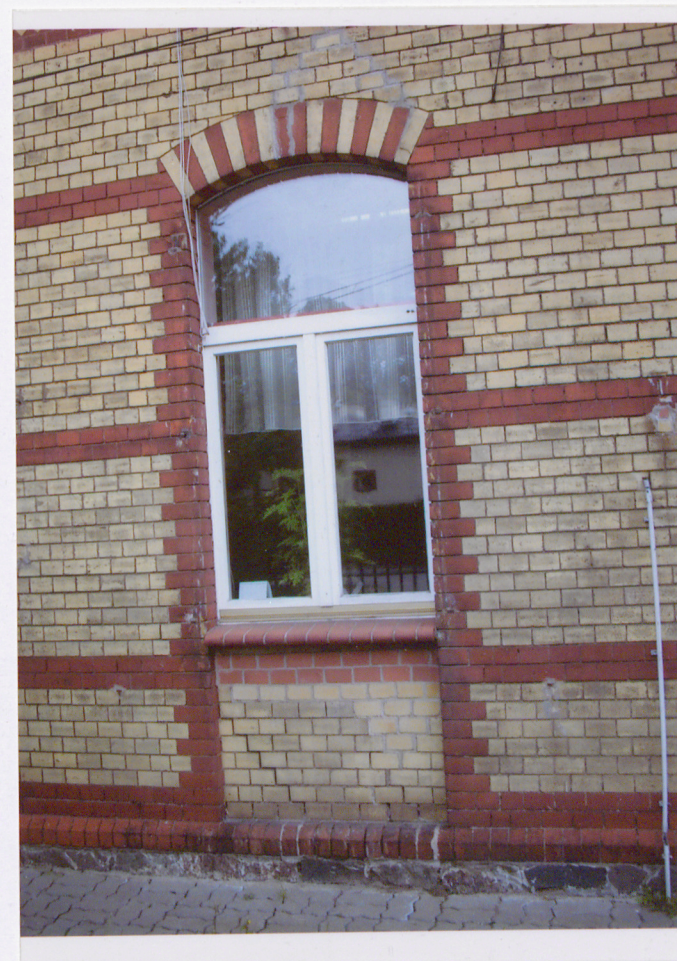
6.

Okna: nie zachowana historyczna stolarka, obecne okna są współczesne z pcv, 3-polowe (3 skrzydłowe, górne skrzydło uchylne). Okienka piwniczne drewniane.

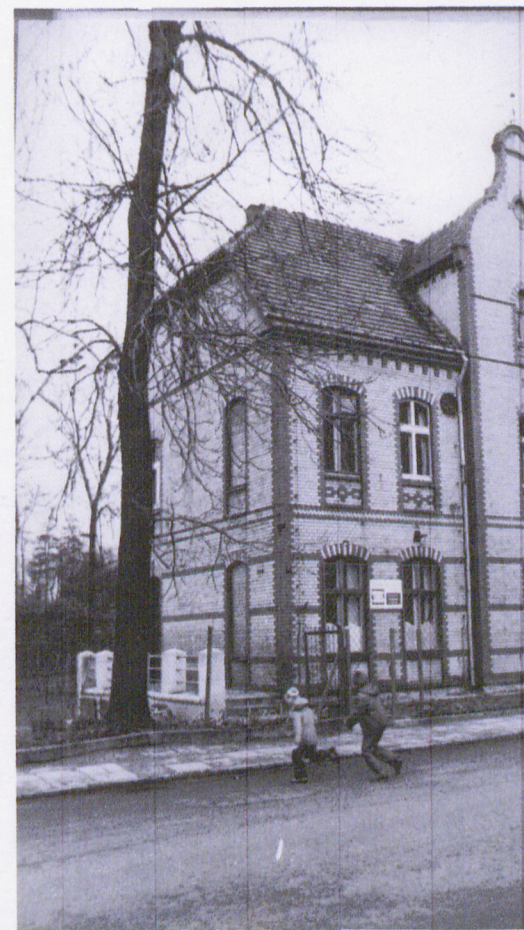
Zdjęcie z 1980 r.
