13. Obiekt

KUŹNIA

15. Miejscowość

DĄBRÓWKA MAŁA

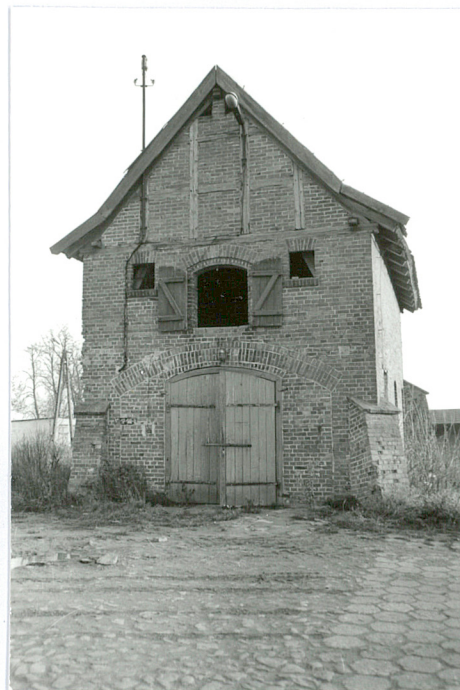
Elewacja zachodnia: o trzech osiach okiennych, dwa duże okna zamknięte łukiem odcinkowym i jednym mniejszym wykutym wtórnie o kształcie prostokąta. Elewacja północna : o pojedynczych wrotach pośrodku ściany zamkniętych łukiem odcinkowym. W szczycie otwór załadowniczy / zamknięty łukiem odcinkowym/ ujęty w dwa małe prostokątne okna. Elewacja wschodnia: pozbawiona podziałów. Na ścianie widoczny ślad po istniejącej do niedawna dobudówce. Elewacja południowa: w układzie dwuosiowym na parterze i poddaszu. Okna parteru zamknięte łukiem odcinkowym. Okna pietra o kształcie prostokąta.
