Pałac

XVII w.
1688

Kadyny

12. Autorzy, historia obiektu, określenia stylu.

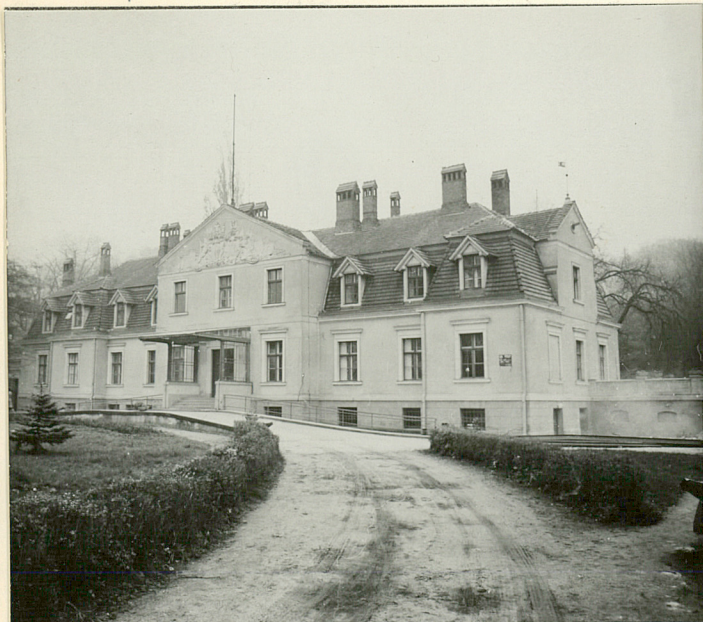
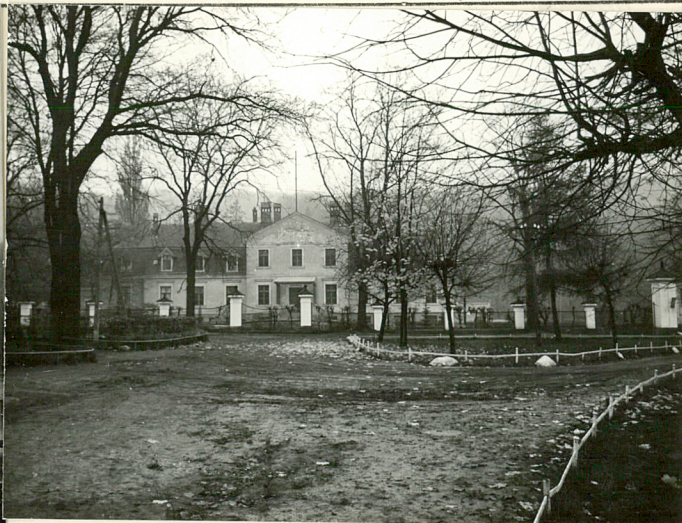
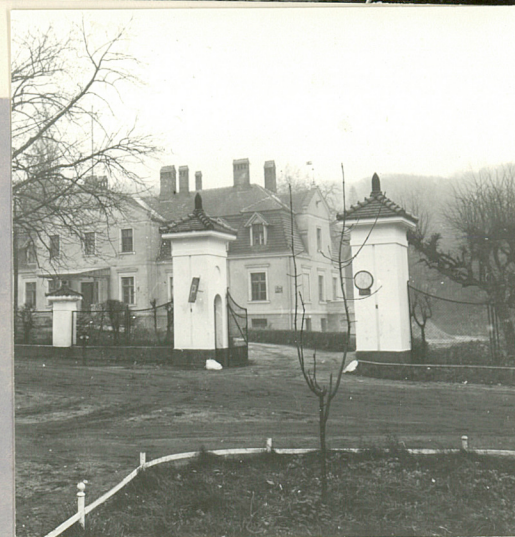
Pałac otoczony rozległym założeniem parkowym istniejącym od XVIII w. Jest to budynek parterowy, podpiwniczony z mieszkalnym poddaszem, wzniesiony na planie prostokąta o wymiarach 12 x 34 m. Elewacja frontowa 10 osiowa z piętrowym trójosiowym ryzalitem w części środkowej zwieńczonym trójkątnym tympanonem z herbem w polu na narożach budynku jedno-osiowe ryzality. Otwory okienne prostokątne obwiedzione płaskimi opaskami zwieńczone odcinkiem profilowanego gzymsu nadokiennego. Gzyms wieńczący uskokowo-profilowany. Układ pomieszczeń we wnętrzu dwutraktowy z sienią na osi środkowej, klatką schodową dwu-biegową. więźba dachowa drewniana o konstrukcji krokwiowo-płatwiowej z jętkami i storczykami. Dach mansardowy ożywiony facjatami, kryty dachówką podwójną na karpiówkę.

14. Kubatura	15. Powierzchnia użytkowa	16. Przeznaczenie pierwotne	17. Użytkowanie obecne
4300 m ³	608 m ²	mieszkalne	mieszkalne, pomieszczenia biurowe
18. Prace budowlane i konserwatorskie, ich przebieg i dokumentacja		19. Stan zachowania (fundamenty, ściany zewnętrzne, ściany wewnętrzne, sklepienia, stropy, konstrukcje dachowe, pokrycie dachu, wyposażenie i instalacje)	
		Stan dobry	
20. Najpilniejsze postulaty konserwatorskie			
15.XII.78r. Po remoncie nie wymaga prac konserwatorskich.
