KOŚCIÓŁ EWANGELICKI OB. RZYM.- KAT. P.W. ŚW. JÓZEFA

WĘGIELSZTYN

13. Opis (sytuacja, materiał i konstrukcja, rzut, bryła, elewacje, wnętrze, wyposażenie, instalacje).

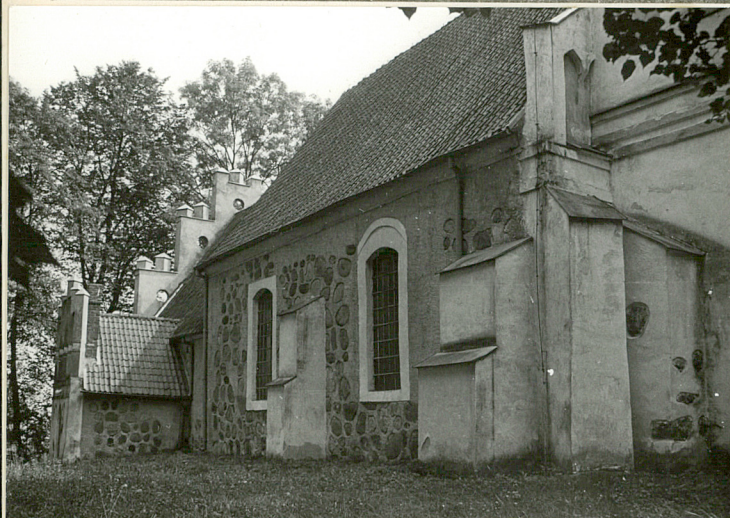
Zachodnia / fasada / z wejściem na osi i małym okienkiem nad nim w dolnych partiach wieży. zewnątrz wieża została podzielona na trzy poziomy gzymsami międzykondygnacyjnymi na drugim i trzecim poziomie umieszczono po cztery blendy, na trzecim poziomie dwa środkowe otwory przeprute ostrołucznie i wypełnione żaluzjami. Południowa w nawie i prezbiterium po dwa okna, w kruchcie wejście, szczyt schodkowy ze sterczynami wieża o identycznym układzie jak w poprzedniej el. Elewacja wsch. dwa okna w prezbiterium i jednym w zakrystii. Szczyt prezbiterium schodkowy ze sterczynami. El. północna z jednoosiową zakrystią przy prezbiterium i dwóch oknach nawy wieża o podobnym podziale jak w el. pd.

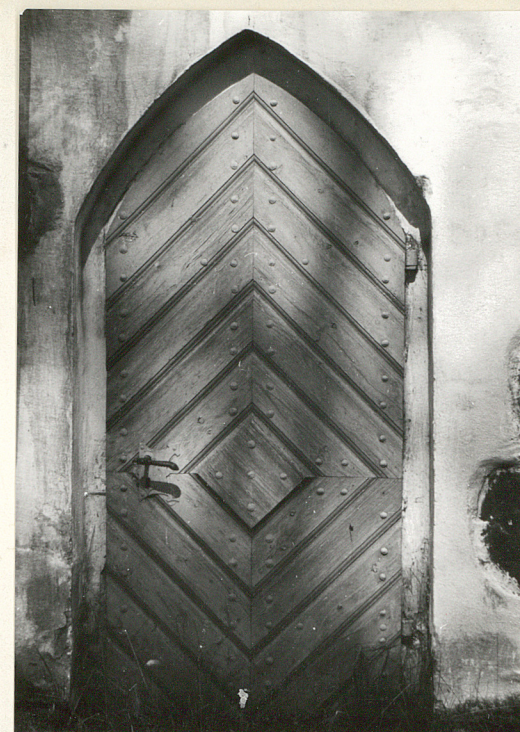
Fundamenty zostały wzniesione z kamienia polnego na zaprawie glinianej, Ściany z kamienia polnego i cegły pełnej palonej na zaprawie wapiennej. Budowla częściowo tynkowana. Nad nawą i prezbiterium podsufitka przybita do ram konstrukcji więźby w formie obniżonej kolebki. W wieży strop drewniany nagi, nad zakrystią i kruchtą sklepienie kolebkowe. Nad korpusem zastosowano więźbę wieszarową wzmocnioną zastrzałami, nad zakrystią i kruchtą-krokwiovą, w wieży z samonośną konstrukcją pod dzwony-więźba krokwiovą. Korpus i dobudówki kryte dachówką esówką, wieża-karpiówką. W korpusie zakrystii i pod wieżą kamienne płytki, w kruchcie posadzka cementowa. Schody drewniane policzkowe z balustradą tralkową. Okna metalowe szklone na kit o kształcie prostokąta zamkniętego półkucnie. Drzwi drewniane klepkowe i płycinowe zamknięte ostrołucznie.
