ZESPÓŁ FOLWARCZNO-PARKOWY

pocz. XX w.

NADROWO

11. Zdjęcia, rzut, przekrój, sytuacja, orientacja

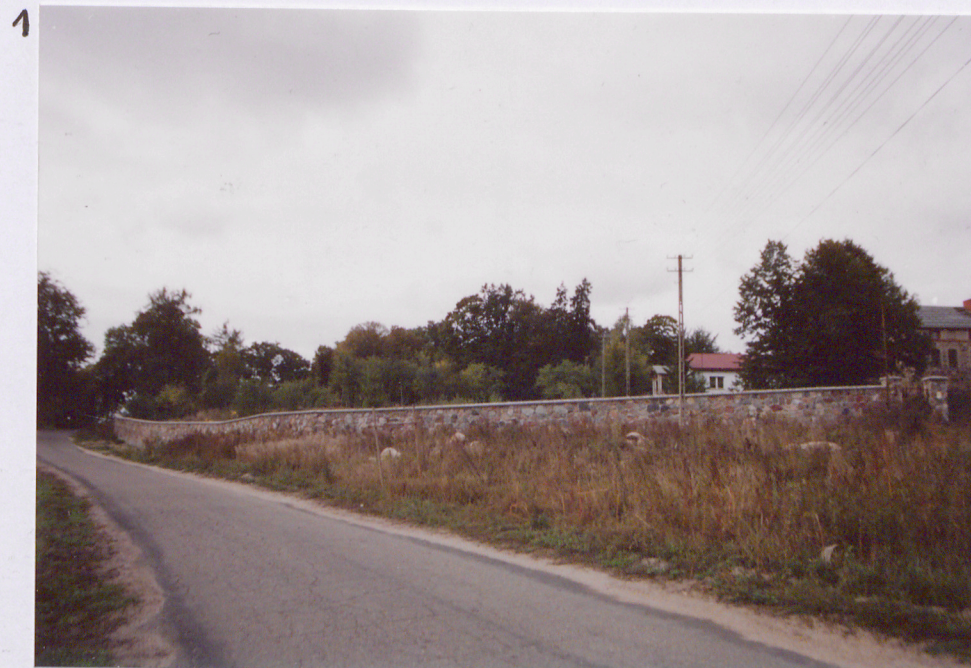
1. Widok z kierunku południowo-zachodniego.
2. Główny wjazd do zespołu od południa.
3. Widok na zespół po południowej stronie cieletnika (9).
4. Widok na kolonię robotników folwarcznych z południowej części podwórza folwarcznego.
5. Widok na kolonię robotników folwarcznych z południowej części podwórza folwarcznego.
6. Południowa ściana podwórza folwarcznego.
7. Wschodnia ściana podwórza folwarcznego.
8. Widok na zespół od wschodu.
9. Widok na wozownię od wschodu.
10. Widok na chlewnię i gorzelnie od południa.
11. Widok na kuźnię i spichlerz od południa.
12. Widok na zespół od południa.
13. – 19. Park.
20. – 23. Cmentarz.
24. – 27. Domy mieszkalne kolonii robotników folwarcznych.

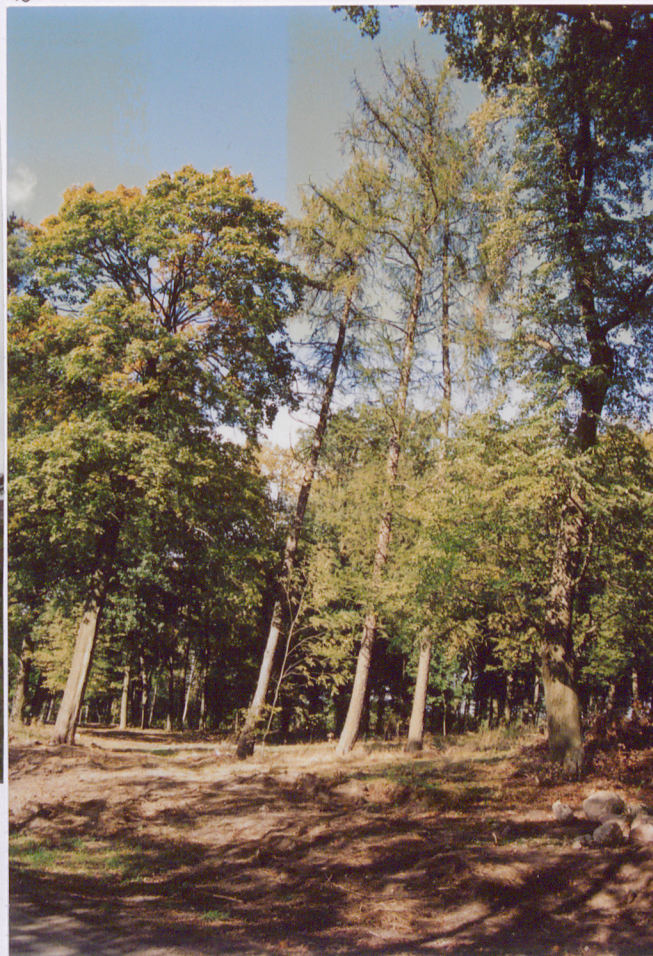
13

Park: położony na zachód od podwórza folwarcznego, na terenie lekko opadającym w kierunku zachodnim – w stronę szosy. Park typu krajobrazowego, założony na przełomie XIX i XX w. składający się z wielogatunkowego drzewostanu o zróżnicowanym wieku; najstarsze drzewa liczą 100-120 lat. W składzie gatunkowym drzew najliczniej występują klony, lipy, graby, świerki, sosny a także dęby, wiązy, brzozy, modrzewie i inne. Ponadto w parku występuje licznie wtórne zadrzewienie: samosiejki i krzewy. Nie zachowały się aleje spacerowe i wyraźne elementy komponowanej zieleni wysokiej.

| 20. Najpilniejsze postulaty konserwatorskie Nieużytkowany budynek chlewni przeznaczyć do adaptacji. Zaleca się przywrócenie pierwotnego pokrycia dachowego w budynkach. W parku należy zachować cały drzewostan, przeprowadzić zabiegi rewaloryzacyjne, sanitarne i pielęgnacyjne. | | | |

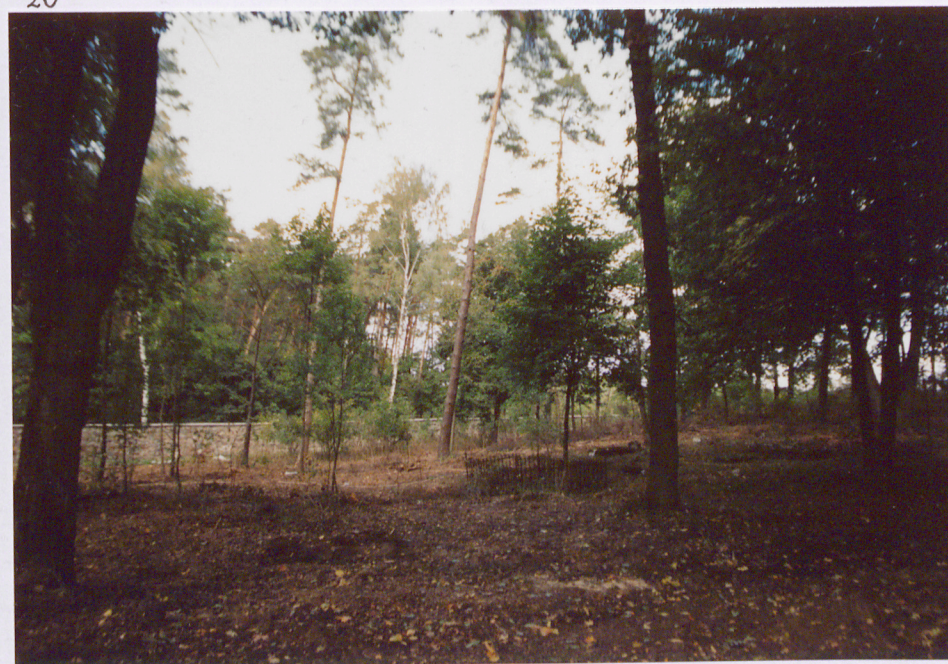
20

Park ogrodzony od północy oraz południowego zachodu murem z nieobrobionego kamienia polnego (ogrodzenie w trakcie realizacji); pierwotne ogrodzenie parku nie zachowało się. W centralnej części parku usytuowany był dwór (1) obecnie nieistniejący. W północnej części parku zachowało się kilka mogił. Wnętrze urbanistyczne o charakterze krajobrazowym, posadzka gruntowa.

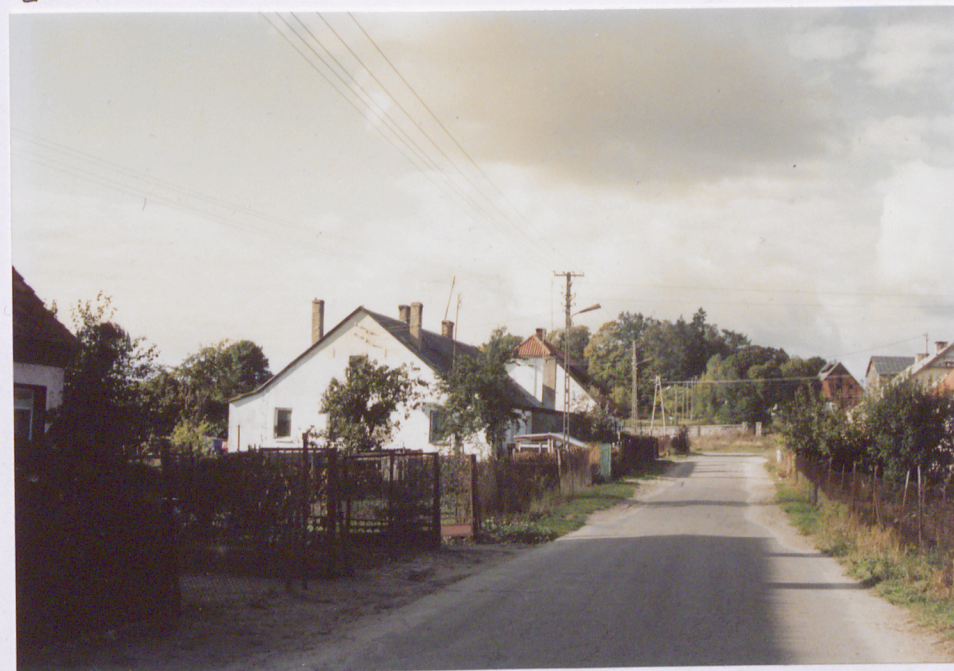
24

Kolonia mieszkalna robotników folwarcznych: położona na południe od podwórza folwarcznego o zabudowie usytuowanej wzdłuż obu stron szosy asfaltowej.
