1. Obiekt

Dzwonnica

4 ć. XIXw.

BARANÓW

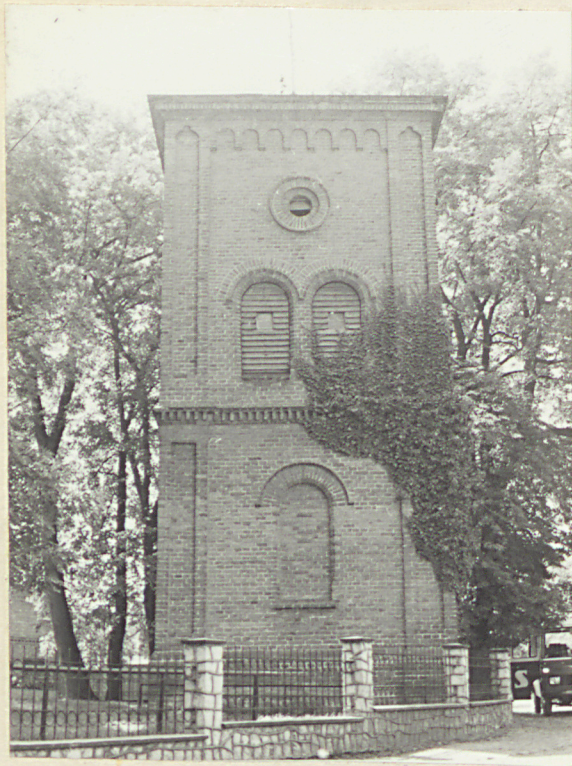
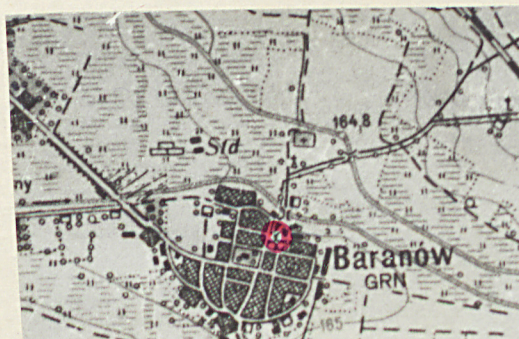
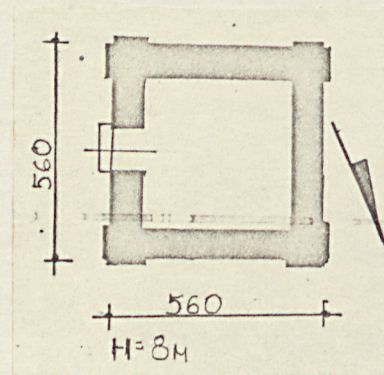
11 Zdjęcia, plan sytuacyjny, rzuty

Usytuowana około 15m na zach. od kościoła parafialnego p.w. św. Wawrzyńca i Andrzeja, na parceli wydzielonej dla kościoła, otoczonej żeliwnym płotem sztachetowym rozczłonkowanym kamiennymi słupkami. Oddalona około 60 m na pn. od rynku, przy ścianie pd. sasiaduje z grobami rodziny Wężyków ogrodzonych żeliwnymi sztachetami, elewacja wejściowa zwrócona ku wsch.

Ceglana. Stron drewniany z podsufitką, wieźba dachowa niedostępna, dach kryty dachówką karpiówka w łuskę. Posadzka betonowa. Drzwi wejściowe dwuskrzydłowe, ramowo-płycinowe, z nadświetlem półkolistym. Okna krosnowe.

Zbudowana na planie kwadratu, jednoprzestrzenna.

Piętrowa, kryta niskim dachem namiotowym.

Elewacje dwunziomowe, na narożnikach opiętych lizenami z wyrobionymi w środku płycinami. W elewacji wsch. prostokątne wejście półkoliście zamknięte, zwieńczone półkolistym lekko wyłamanym gzymsem. Na pozostałych elewacjach ślepe prostokątne otwory okienne półkoliście zamknięte, zwieńczone podobnymi gzymсами. Powyżej kordonowego gzymsu z cegieł wozówek para prostokątnych, półkoliście zamkniętych okien, nad nimi okulus z zegarem, na elewacji pn. zamiast zegara otwór okienny. Dzwonnica zwieńczona arkadkowym gzymsem koronującym.

14. Kubatura 360 m ³	15. Powierzchnia użytkowa	16. Przeznaczenie pierwotne dzwonnica	17. Użytkowanie obecne dzwonnica
18. Prace budowlane i konserwatorskie, ich przebieg i dokumentacja		19. Stan zachowania (fundamenty, ściany zewnętrzne, ściany wewnętrzne, sklepienia, stropy, konstrukcje dachowe, pokrycie dachu, wyposażenie i instalacje) Stan zachowania bardzo dobry.	
20. Najpilniejsze postulaty konserwatorskie
