1. Obiekt

Spichlerz

1885 r.

BARANÓW

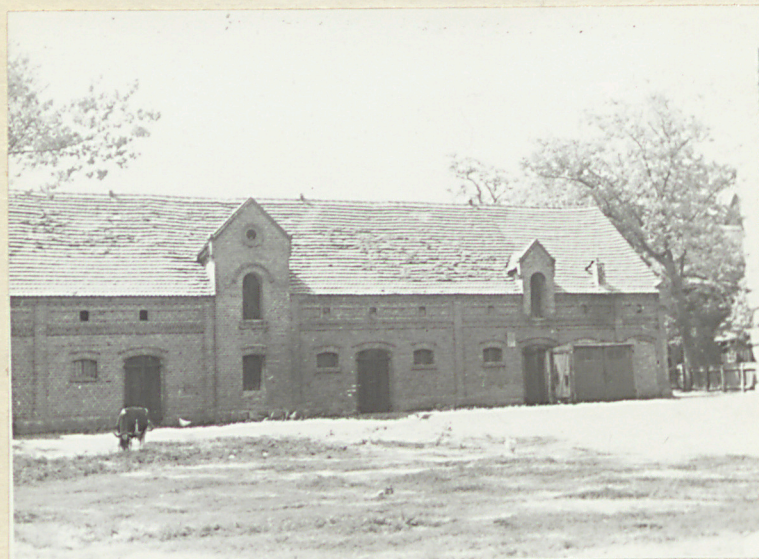
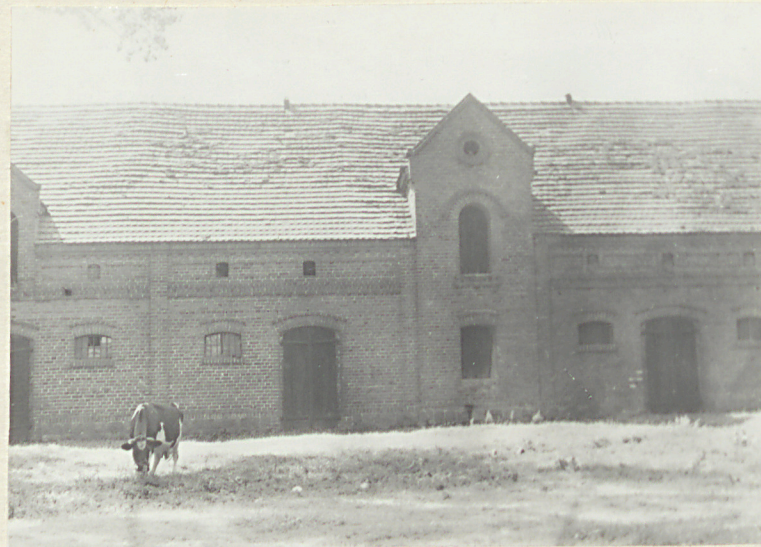
Elewacja pn. trzynastoosiowa, o pionowych podziałach przy pomocy lizen, z prostokątnymi otworami wejściowymi oraz okiennymi w kształcie leżącego prostokąta, wszystkie otwory zamknięte łukami odcinkowymi. Powyżej fryz z ukośnym ustawionych cegieł, nad nim małe, kwadratowe otwory okienne oraz kostkowy gzyms koronujący elewację. Na osi elewacji płytki ryzalit z otworem okiennym w kształcie prostokąta stojącego, na poziomie poddasza prostokątnie wycięty otwór półkoliście zamknięty. Ryzalit zwieńczony trójkątnym szczytem, w którym umieszczony okulus. Na skrajach elewacji wysokie mansardy schodzące na fryz, zakończone trójkątnymi szczytami. Szczytowa, zach. elewacja trójkątnie zamknięta arkadkowym gzymsem, opięta na narożnikach parą lizen z wykrojonymi płycinami trójkątnie zakończonymi. Elewacja rozczłonkowana ogromną płyciną z triadą okien, pomiędzy którymi umieszczona data: 1885, powyżej okulus.

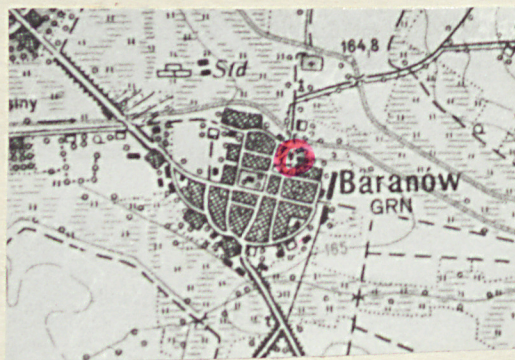
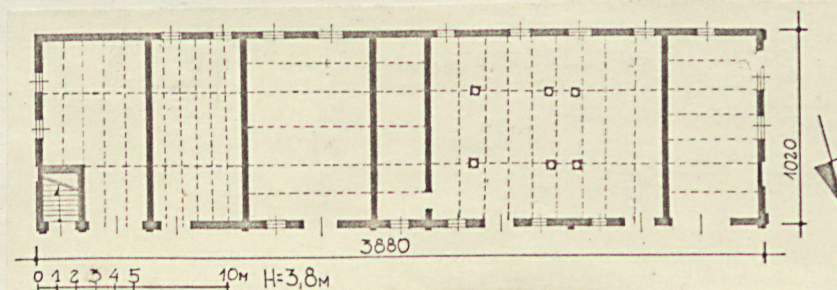
11 Zdjęcia, plan sytuacyjny, rzuty

Wzniesiony na planie wydłużonego prostokąta z sześcioma pomieszczeniami ustawionymi poprzecznie do osi wzdłużnej budynku.
