Kościół p.w. św. Marcina

1 ćw. XVII w.

DONABORÓW

1. Miejscowość 2. Gmina 3. Województwo	DONABORÓW BARANÓW KALISKIE	2. Obiekt (nazwa jak w karcie) Kościół par.p.w.św. Marcina	3. Zawartość wkładki (nazwa obiektu lub materiału uzupełniającego) uzupełnienie wcześniejszej ewidencji - opis i fotografie
--	---	--	---

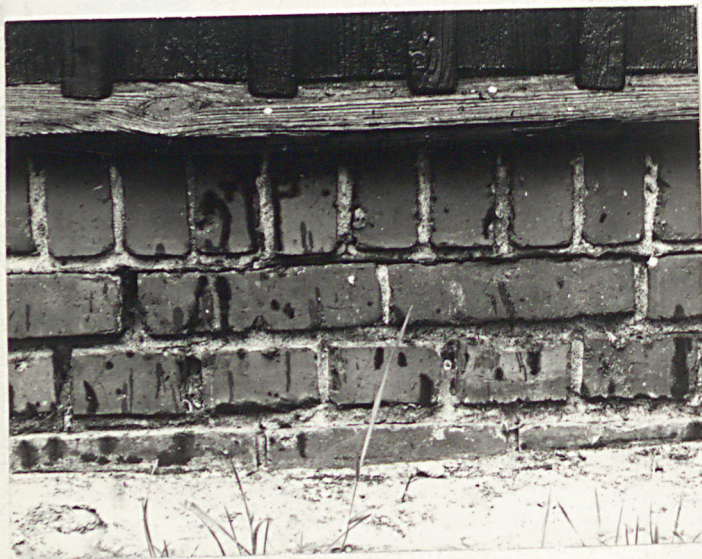
2.

Podwalina drewniana na ceglanej podmurówce łączonej zaprawą wapienną, wykończonej górą warstwą cegły na rolkę i izolowana; w partii korpusu nakryta drewnianym okapnikiem.

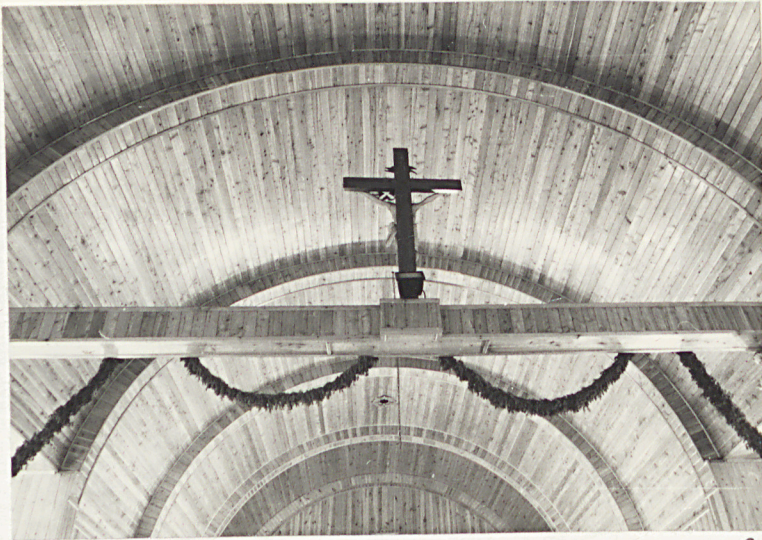
3.

Stropy w prezbiterium pozorne drewniane sklepienie kolebkowe. W nawie analogiczne, założone na tym samym poziomie, obecnie podbite lakierowanymi deskami, na styku których rodzaj pasów sklepiennych obitych klepkami. W transepcie strop belkowy z dolnym pułapem.

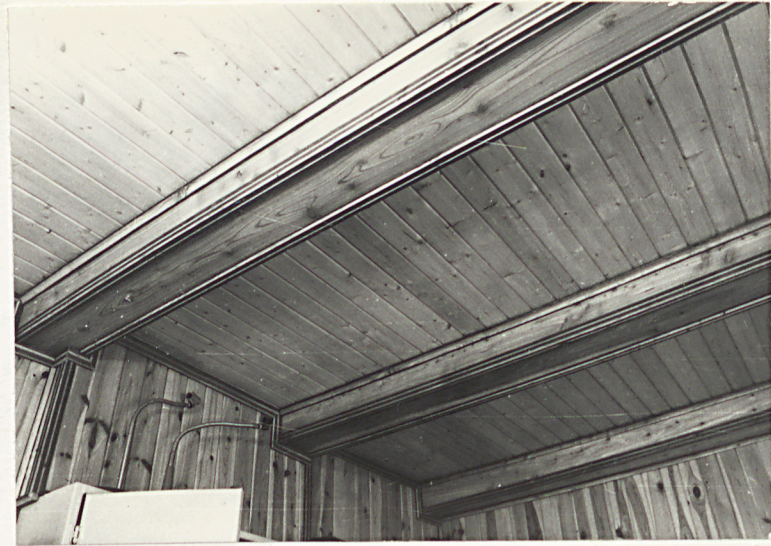
4.

W zakrystii i obydwu kruchtach belkowy z górnym pułapem; belki stropowe zakrystii o wym. 17 x 18 cm.

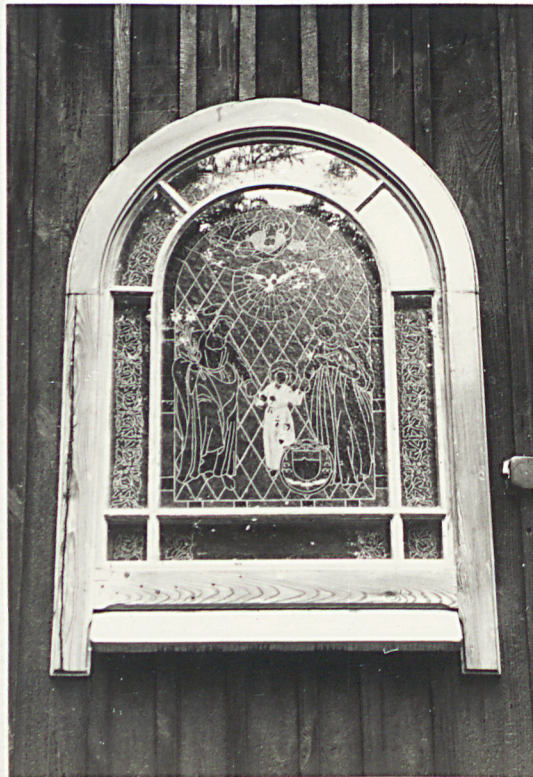
6.

Okna korpusu i transeptu pseudowitrażowe z malowanymi przedstawieniami figuralnymi i motywami ornamentálnymi autorstwa art. plastyka Z. Baranka. Okno zakrystii drewniane, dwudzielne; skrzydło trójkwaterowe. Okno kruchty bocznej jednopodziałowe, uchylne. Okno kruchty zach. dwupodziałowe, wypełnione szkłem ornamentálnym. Okno doświetlające chór muzyczny dwudzielne; skrzydło dwukwaterowe.

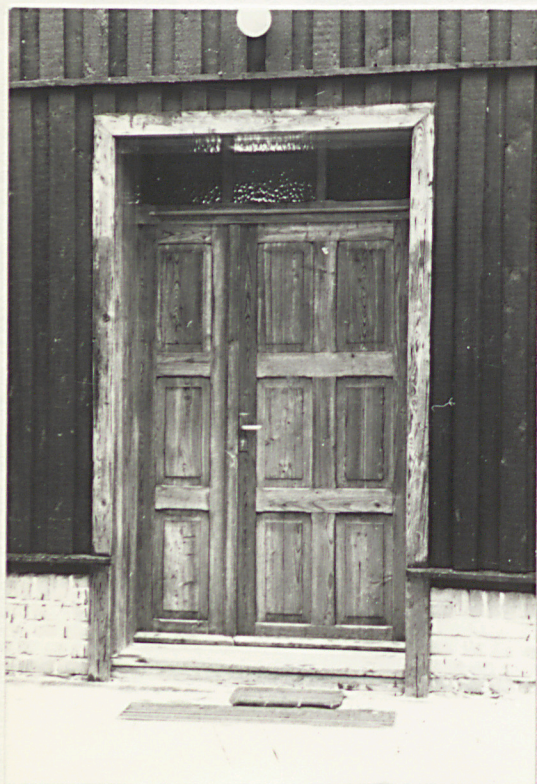
11.

Otworki drzwiowe o wykroju prostokąta stojącego ujęte szerokimi ościeżnicami o profilowanych licach. Drzwi wtórne, drewniane, konstrukcji ramowo-płycinowej, jedno- i dwuskrzydłowe; wewnętrzne z krucht do nawy ze szklonym prześwitem w 1/2 wysokości.

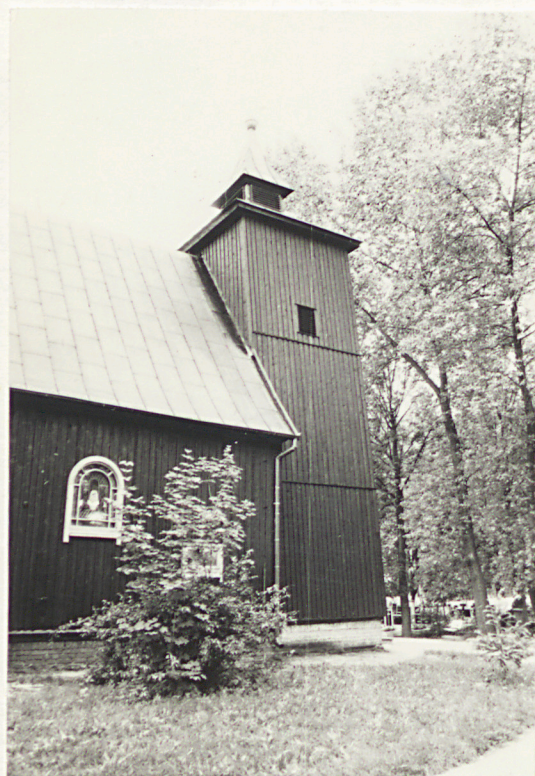
17.

Rozczłonowana, z dominującą, zbliżoną do prostopadłościanu wieżą o nieco nachylonych ścianach. Wieża zadaszona namiotowo czteropłaciowo, zwieńczona ażurową latarnią z ostrosłupowym daszkiem zakończonym kulą i krzyżem. Do wieży przylega szerszy, prostopadłościenny korpus nawowy z trójbocznie zamkniętą partią prezbiterialną, skrzyżowany

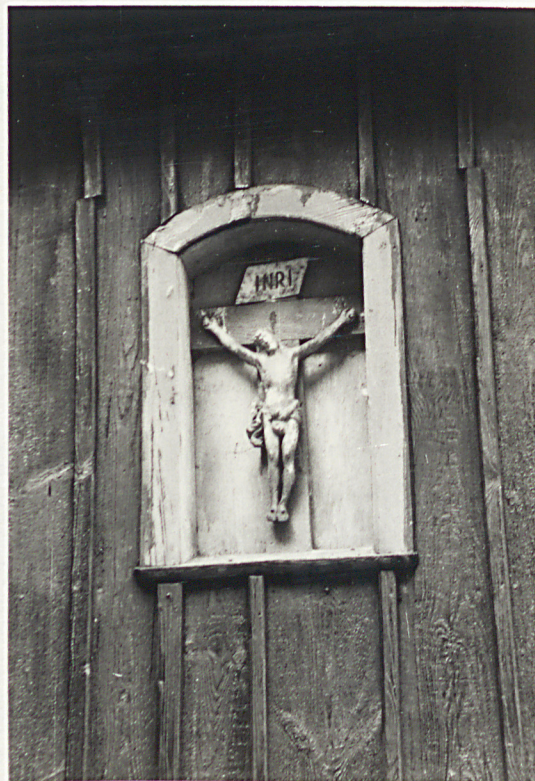
20.

Elewacje z niskimi cokółkami utworzonym z ceglanej podmurówki nakrytej drewnianym okapnikiem. Powyżej szalowane pionowo deskami z listwowaniem lub na zakład, regularnie rozczłonowane otworami okiennymi. Na wsch. ścianie prezbiterium rzeźbiony krucyfiks umieszczony w niewielkiej wnęcie ujętej drewnianym obramieniem. Korpus kościoła obiega na jednym poziomie wydatny profilowany gzyms koronujący z przekrojami nawiązującymi do simy, ćwierćłobka i półki, nakryty okapem. W poziomie okapu szczyty ramion transeptu, kruchty bocznej i nawy wydzielone niewielkimi okapnikami. Wieża trójkondygnacyjna, jednoosiowa, dzielona horyzontalnie okapnikami i koronowana profilowanym gzymsem. Elewacje w naturalnym kolorze drewna poddanego działaniu impregnatów i czynników atmosferycznych.

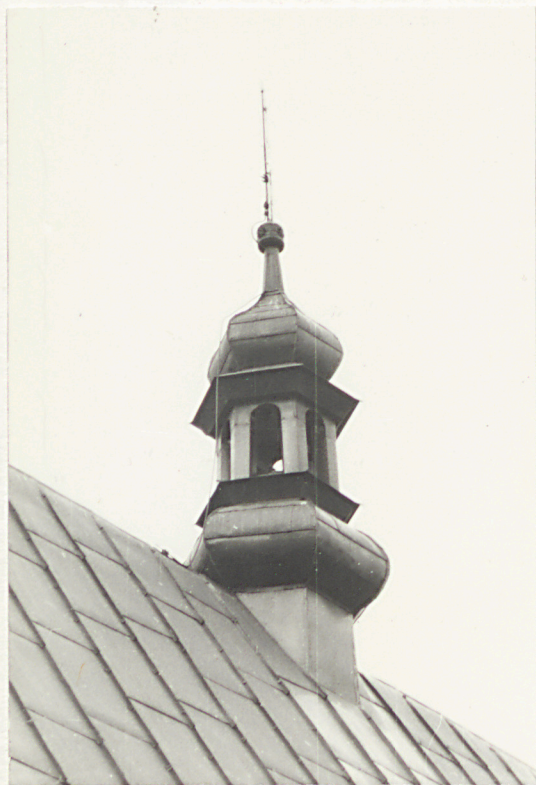
-21.

z prostopadłościennym, nieco niższym transeptem. Bryły korpusu i transeptu przekryte dwuspadowo z trójpołaciowym zakończeniem partii wsch. Nad nawą sygnaturka z sześcioboczną, baniastą podstawą i hełmem cebulastym, zakończonym iglicą z kulą i krzyżem. Od pn.-wsch. na styku prezbiterium i ramienia transeptu wkomponowana znacznie nisza, prostopadłościenna zakrystia nakryta dachem pulpitowym stanowiącym przedłużenie połaci prezbiterium, lecz o mniejszym od niego kącie nachylenia. Do pn. ściany nawy przylega niewielka, prostopadłościenna kruchta boczna zadaszona dwuspadowo.

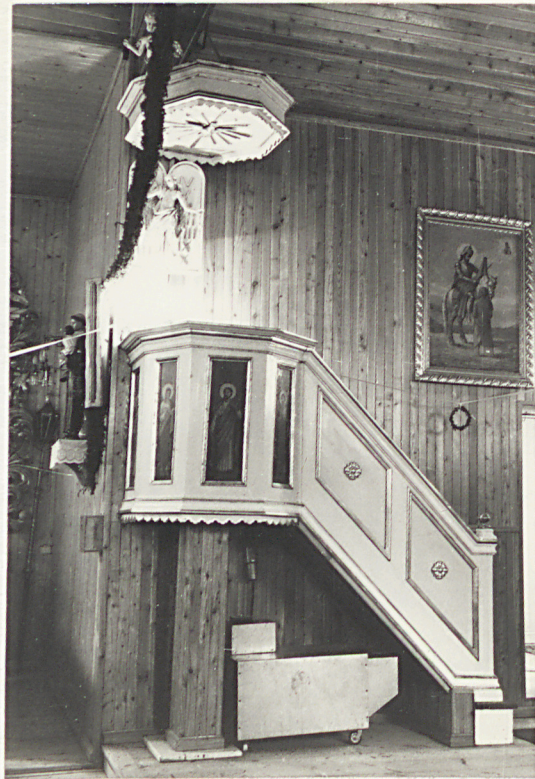
24.

Jednonawowe z transeptem i równym szerokości nawy prezbiterium zamkniętym trójbocznie i przekrytym wraz z nawą pozorną kolebką. Otwór tęczyowy o wykroju półkolistym spięty obitą klepkami belką tęczową, na której krucyfiks. Po pn. stronie tęczy kościoła ośmioboczna, wsparta na słupie ambona z baldachimem. Do wnętrza nawy otwarte płasko przekryte ramiona

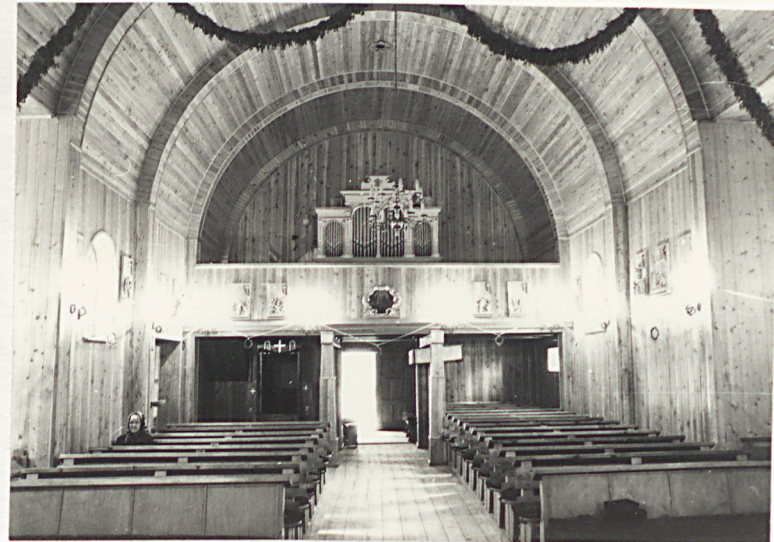
27.

transeptu. W zach. części nawy chór muzyczny wsparty na odeskowanych słupach. Balustrada chóru typu parapetowego. Zrąb ścian wraz ze sklepieniami pozornymi obity wąskimi lakierowanymi deskami i artykułowany regularnie rozmieszczonymi lisicami przechodzącymi w rodzaj pasów sklepiennych.
