WIELKOPOLSKIE

1. Obiekt

SPICHLERZ, STODOŁA w zespole folwarcznym

Z A L E S I E

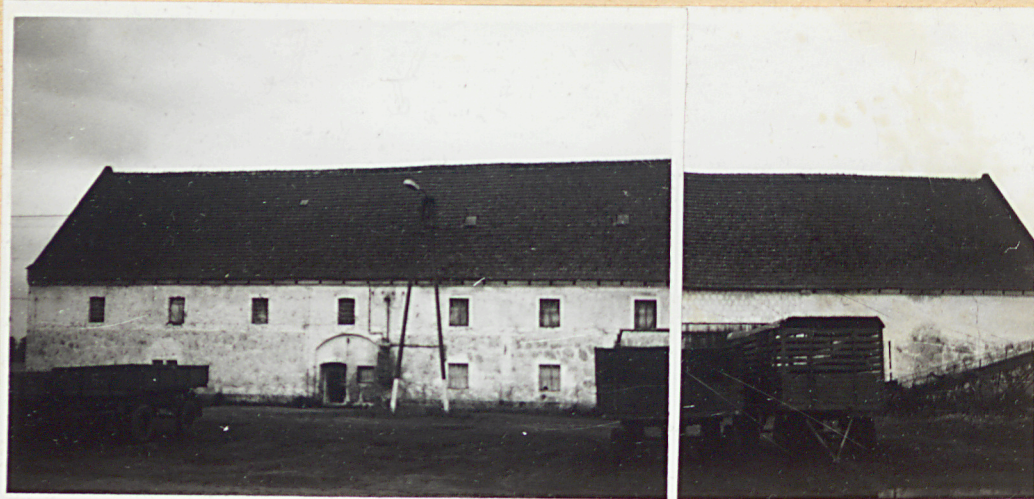
ZALESIE

1. Pałac
2. Stodoła
3. Obora
4. Obora
5. Stodoła, spichlerz
6. Chlewnia
7. Oficyna
8. Bud. mieszk.
9. Poczta
10. Wiata
11. Szopa
12. Garaże
13. Stolarnia
14. Chlewnia
15. Bud. mieszk.
16. Portiernia

Sytuacja: obiekt zaznaczony na planie sytuacyjnym - 5, usytuowany jest w południowym podwórzu gospodarczym. Stanowi ograniczenie powierzchni podwórza od strony południowej. Elewacją północną zwrócony do wnętrza podwórza, zachodnią zorientowany do obory-3, wschodnią do drogi z Szelejewą. Do części ściany południowej przylega chlewnia-6 dobudowana w latach powojennych. Obiekt usytuowany w przybliżeniu na osi wschód - zachód.

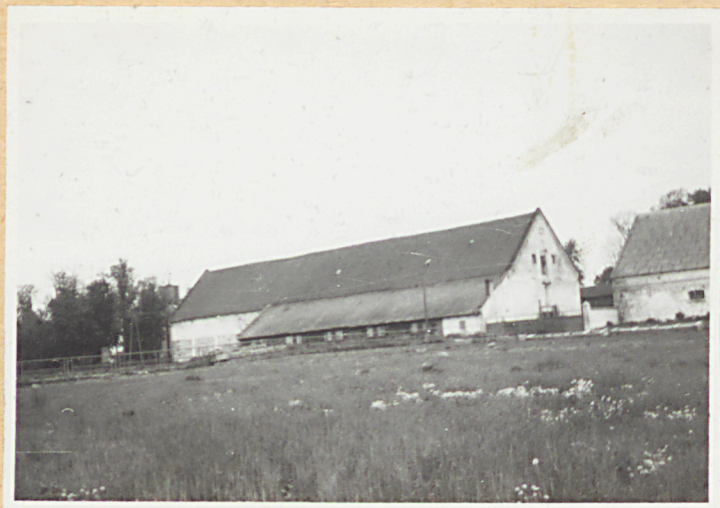
W ścianie umocowana instalacja elektryczna. Elewacja południowa - do ²/₃ ściany przylega chlewnia-6, wolna pozostaje ściana stodoły. Podobna do frontowej, pozbawiona drzwi, z trzema szczelinowymi otworami wentylacyjnymi w opaskach na poziomie pierwszej kondygnacji.

1. Elewacja południowa.

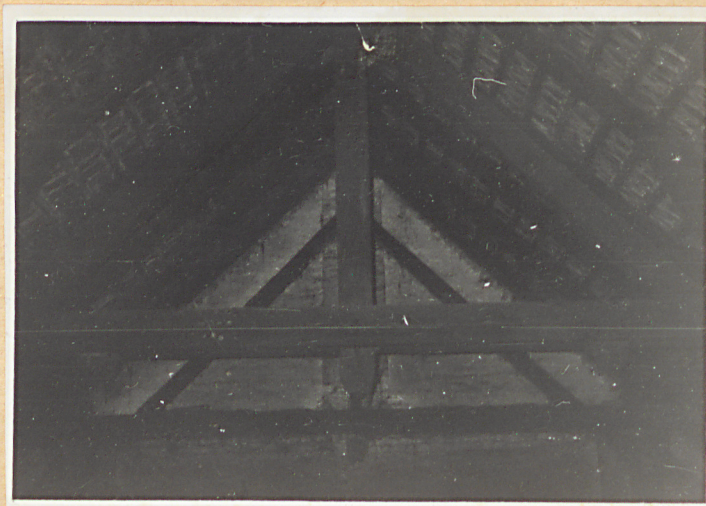
Dach: dwuspadowy, pokryty dachówką. Konstrukcja więźby dachowej w części budynku, gdzie znajduje się stodoła - płatwiowo-kleszczowa z dwoma stolcami stojącymi; w części, gdzie znajduje się spichlerz - o stolcu pojedynczym wiszącym.

2. Fragment więźby dachowej.

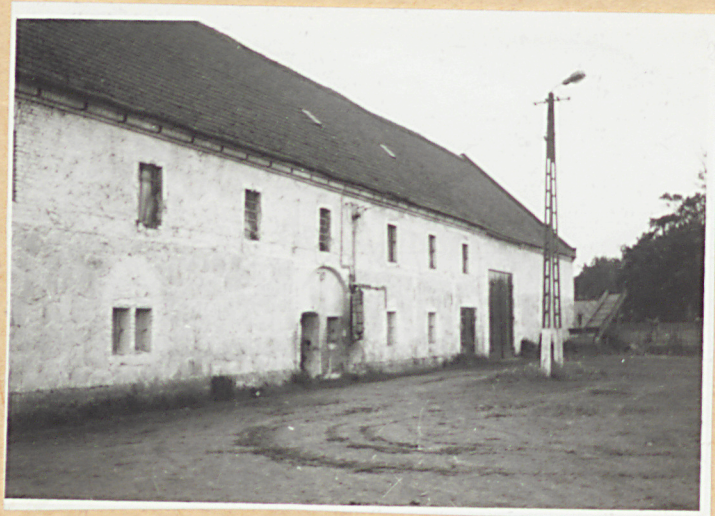
Elewacje: frontowa - otynkowana częściowo w okolicy drzwi i okien, reszta muru odmalowana. Podmurówka kamienna zakończona rolką z cegieł.

W pierwszej kondygnacji mur z kamienia. Okna w opaskach ceglanych z gzymсами podokiennymi. Drzwi do spichlerza w otynkowanej zamkniętej półkoliście płycinie. Pierwsza kondygnacja od drugiej oddzielona fryzem ceglany. Mur drugiej kondygnacji ceglany z ozdobnym gzymsem wieńczącym. W ścianie stodoły brak okien, na wysokości pierwszej kondygnacji szczelinowe otwory wentylacyjne w opaskach wykonane w cegle.

3. Elewacja frontowa fragm.

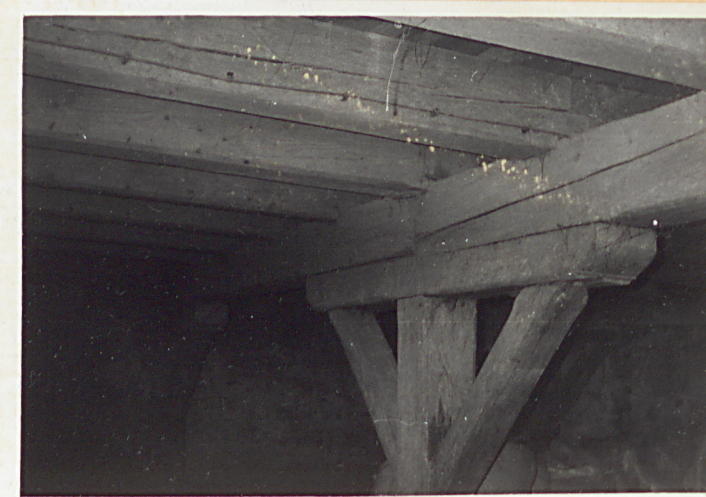
Stropy: drewniane, nagi, na słupach i podciągach drewnianych.

4. Fragment stropu spichlerza I kondyg.

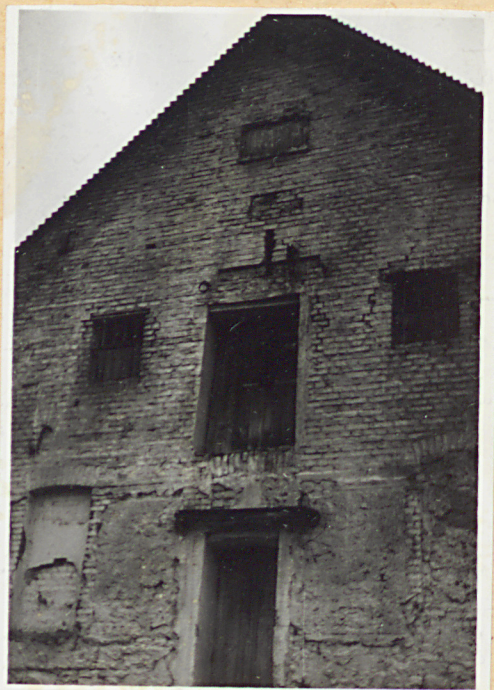
Szczytowa wschodnia: z podmurówką kamienną zakończoną rolką z cegieł, mur I kondygnacji kamienny, oddzielony od II kondygnacji fryzem ceglany. W II kondygnacji dwa zamurowane, zamknięte odcinkowo otwory okienne - resztki tynku świadczą, że pierwotnie były otynkowane. Pomiędzy nimi zamknięty poziomo otwór z drzwiami jednoskrzydłowymi z desek. Widoczny powyżej łęk odcinkowy świadczy, że otwór ten został przebudowany. W ścianie poddasza trzy otwory okienne, sklepienie poziomo. Dwa skrajne małe, zakratowane i zabite deskami, środkowy większy z jednoskrzydłowymi drzwiami z desek pionowych. Powyżej datownik.

1. Elewacja szczytowa wsch.
fragment.

<p>14. Kubatura.</p> <p>6264 m³</p>	<p>15. Powierzchnia użytkowa</p> <p>1044 m²</p>	<p>16. przeznaczenie pierwotne</p> <p>spichlerz, stodoła</p>	<p>17. Użytkowanie obecne.</p> <p>spichlerz, stodoła</p>
<p>18. Prace budowlane i konserwatorskie, ich przebieg i dok.</p> <p>Bieżące remonty.</p>		<p>19. Stan zachowania.</p> <p>Stan murów w ścianach szczytowych kiepski, widoczne rysy i pęknięcia, pozostałe mury - stan dobry.</p> <p>Stan konstrukcji drewnianych - stropu i więźby dachowej - bardzo dobry.</p> <p>Elewacje zaniedbane, zniszczony tynk w częściach, gdzie był kładziony.</p>	
		<p>20. Najpilniejsze postulaty konserwatorskie.</p> <p>Wzmocnienie ścian szczytowych.</p>

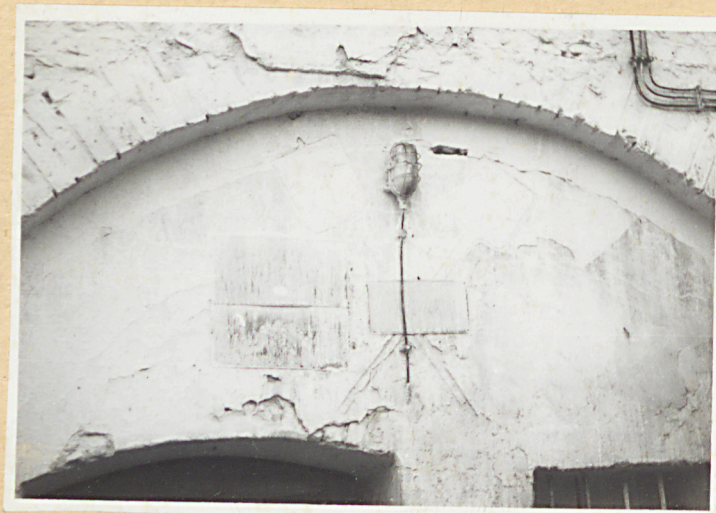
2. Fragment płyciny.
mieszczącej drzwi.Wkładkę założył: Magdalena Sztolberg - maj 1988
(imię, nazwisko, data)Miejsce przechowywania negatywów: MNR i PRS w Sieniewie

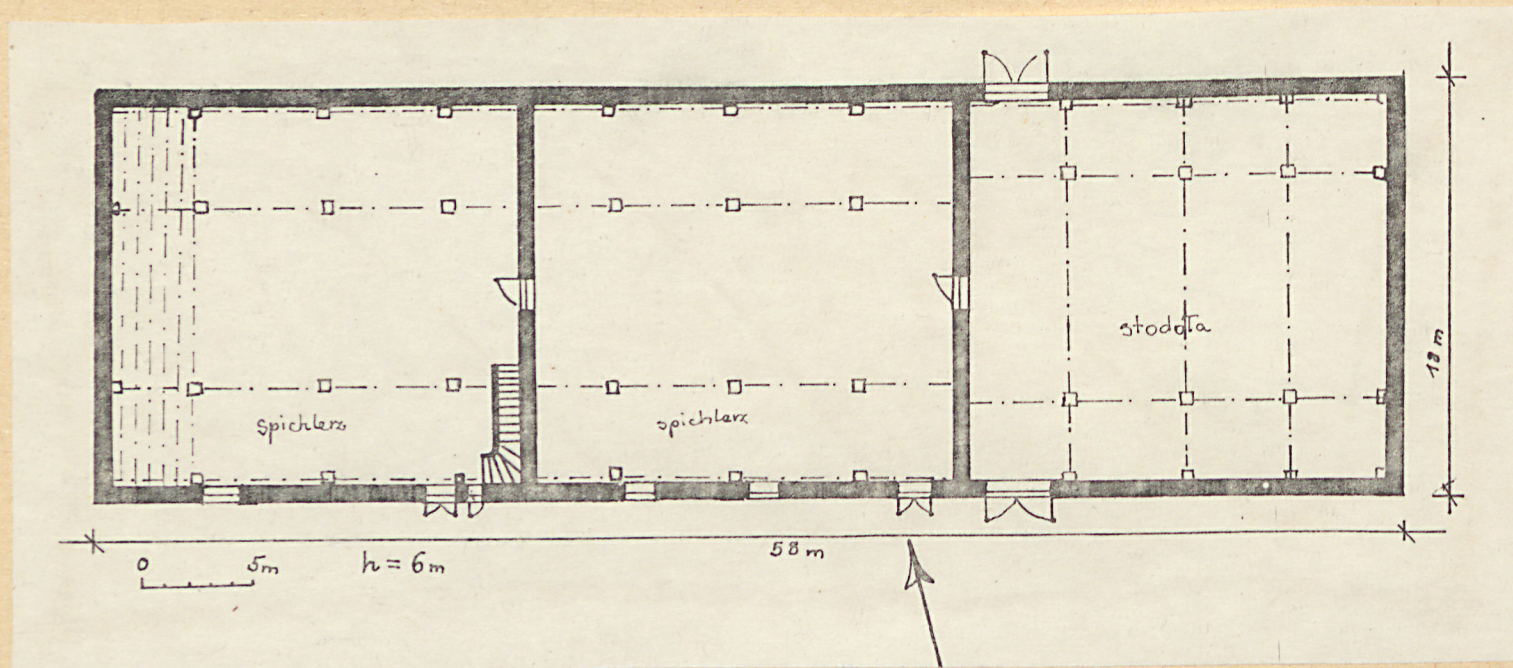
Rzut, bryła: budynek zbudowany na planie prostokąta, jednotraktowy, podzielony ścianami działowymi na trzy pomieszczenia. W dwóch kolejnych od strony wschodniej - spichlerz, w trzecim stodoła (nieprzejezdna, dwusiękowa). W bryle stodoły budynek, jednokondygnacyjny, w bryle spichlerza ...
