KOŚCIÓŁ PARAFIALNY P.W. ŚW. WAWRZYŃCA

1612-1620

LUBOTYŃ

1. Miejscowość	2. Obiekt (nazwa jak w karcie)	3. Zawartość wkładki (nazwa obiektu lub materiału uzupełniającego)
LUBOTYŃ	KOŚCIÓŁ p.w. św. Wawrzyńca /	opis c.d. , rzut

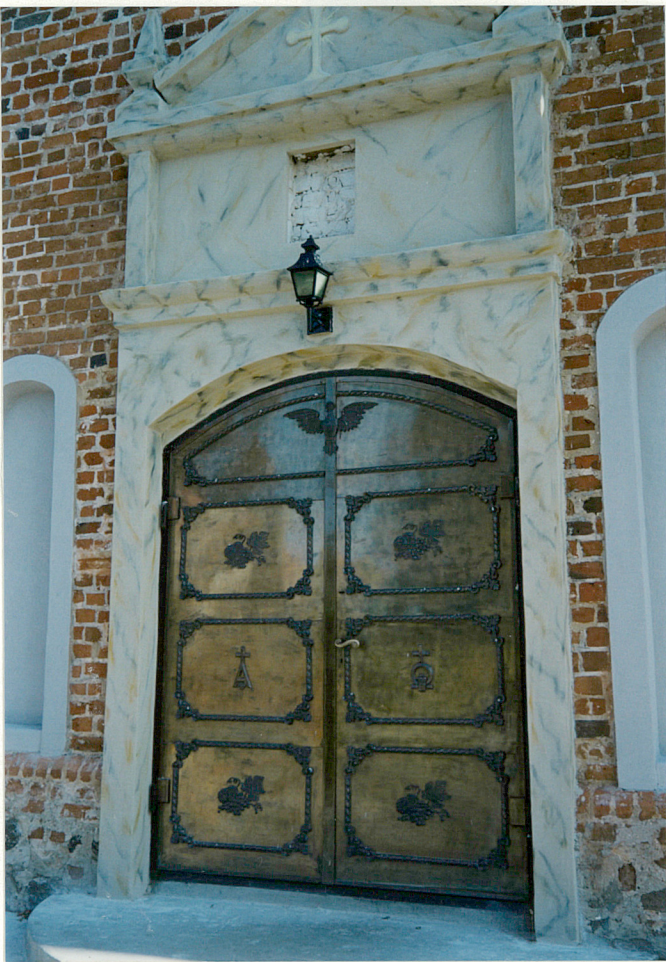
Zachodnia: fasada - na osi drzwi wejściowe kościoła zamknięte odcinkowo w portalu z kartuszem kamiennym, Półbokach prostokątne bliźnie płyciny zamknięte półkoliście, tynkowane. Szczyt o półkoliście zamkniętych uskokach schodkowych, z wysmukłymi, tynkowanymi półkolistymi blendami. Elewacja wschodnia - zamknięte trójbocznie prezbiterium, oszkarpowane. W ścianach bocznych okna witrażowe o wykroju prostokąta zamknięte półkoliście, w środkowej blenda, tynkowana. Elewacja północna - wschodnia część przesłonięta zakrystią, w której dwa prostokątne okna. Pozostała część - nawa - ozdobiona czterema prostokątnymi, bliźniami płycinami zamkniętymi półkoliście, tynkowanymi; powyżej jedno okno witrażowe o wykroju prostokąta, zamknięte półkoliście. Ściana oszkarpowana. Elewacja południowa: w drugiej kondygnacji sześć okien zamkniętych półkoliście, poniżej od strony zachodniej dwie bliźnie płyciny zamknięte półkoliście, tynkowane i niska kaplica. Ściana oszkarpowana.

1. Elewacja wsch. - prezbiterium
2. Elewacja wsch. - prezbiterium
3. Okno w elew. pld.
4. Elewacja pld.
5. Elewacja pln.
6. Elewacja pln. - zakrystia
7. Elewacja od strony pln. - wsch.
8. Dzwonnica
9. Portal w elewacji zach.
10. Schody na chór muzyczny
11. Szczyt fasady
12. Elewacja zach.
13. Wieżyczka na sygnaturkę
14. Chór muzyczny
15. Nawa - wnętrze
16. Fragment stropu w nawie
17. Wieżba dachowa

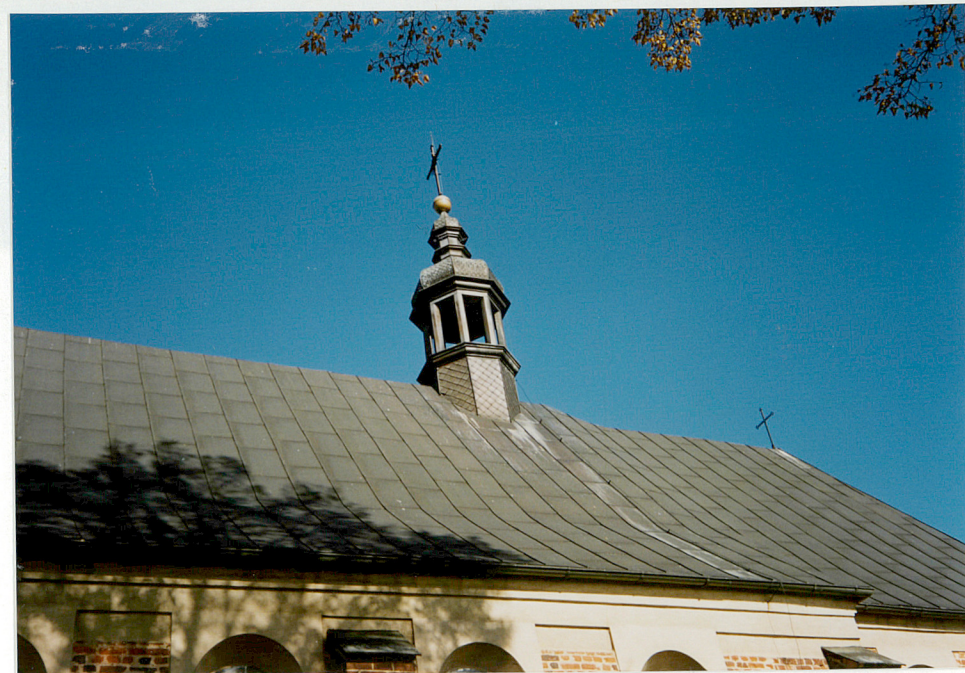
13.

Zwarta, nakryta dachem dwuspadowym z wieżyczką na sygnaturkę, nad prezbiterium dach wielospadowy, kaplica nakryta dachem dwuspadowym, zakrystia jednospadowym. Bryła główna oszkarpowana.

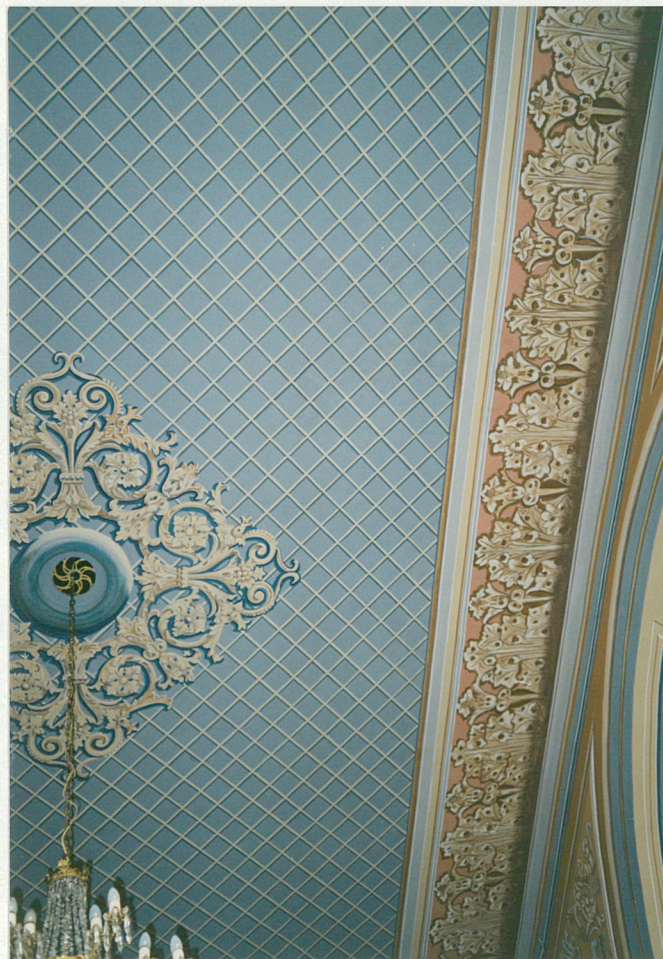
16.

Cokół z kamienia i cegły na zaprawie wapiennej. Ściany murowane z cegły w układzie polskim, wewnątrz tynkowane. Strop drewniany, belkowy z podsufitką. więźba dachowa drewniana; nad nawą dwuspadowa typu wieszarowego o trzech wieszarach, nad prezbiterium pięciospadowa płatwiowo-jętkowa, nad zakrystią jednospadowa płatwiowo-kleszczowa. Pokrycie dachu - blacha miedziana na rąbek stojący, podstawa sygnaturki blacha miedziana w karo, w zwieńczeniu blacha miedziana w łuskę. Podłogi, posadzki: płytki terakotowe, w części prezbiterium płyty marmurowe, na chórze muzycznym podłoga deskowa biała. Schody na chór muzyczny drewniane, kręte z drewnianą balustradą. Okna metalowe, witrażowe. Otwory okienne zamknięte półkoliście, obustronnie rozglifione. W zakrystii okna prostokątne, dwunastokwaterowe. Drzwi wewnętrzne jednoskrzydłowe, ramowo-płycinowe, zewnętrzne jedno- i dwuskrzydłowe, drewniane, obite blachą mosiężną.
