1. Obiekt zabytkowy

CHAŁUPA DREW.

# KARTA TECHNICZNA

zabytku architektury lub budownictwa

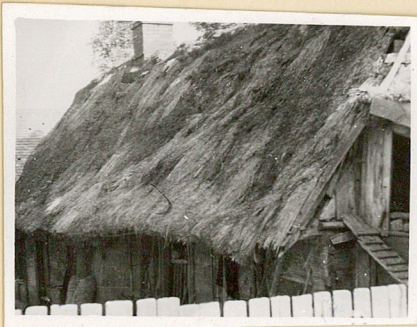
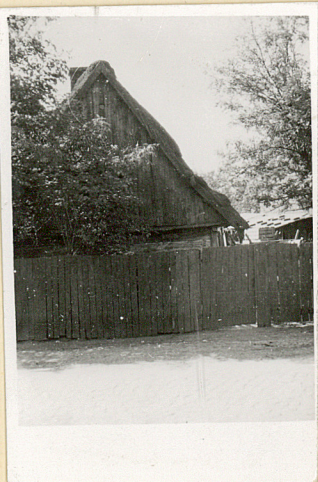
Chata drewniana konstrukcji wieńcowej na ang.ł,  
zakoniecznia prawian Tysone na obłap.  
Dach dwuspadowy z pełnymi masytami oddeśi-  
tanymi od ścian szczytowych okapami.
