KARTA EWIDENCYJNA ZABYTEKÓW  
ARCHITEKTURY I BUDOWNICTWA

1. Obiekt 46/3  
DWORSKI ZESPÓŁ GOSPODARCZY : DOM MIESZKALNY WIELORODZINNY

BRALIN

Bralin  
ul. Namysłowska 7

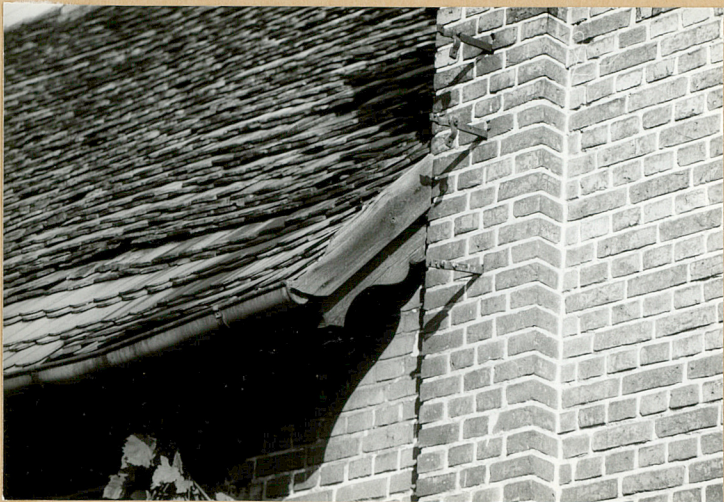
7

7. Okap dachu.
8. Pseudoryzalit środkowy w elewacji południowej.
9. Okno.
10. Drzwi w elewacji wschodniej.
11. Nadświetle drzwi wejściowych w elewacji wschodniej.

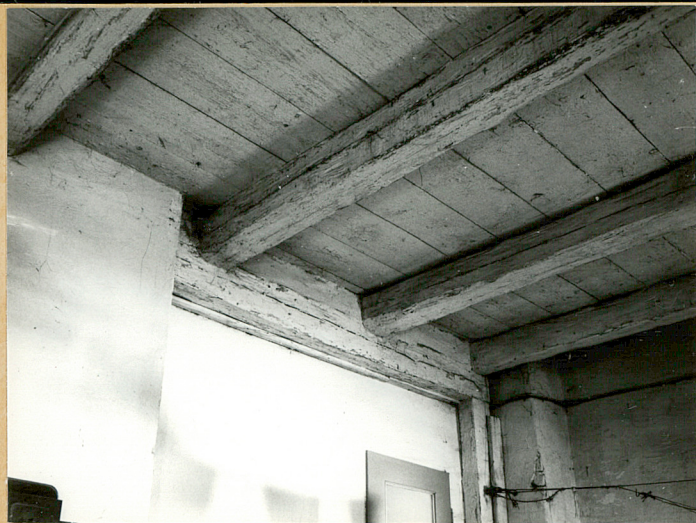
12

12. Strop belkowy.
13. Fragment więźby dachowej - słup z mieczami i zastrzał.
14. Słup z mieczami.
15. Podciąg w sieni.
16. Schody w sieni.
17. Drzwi w elewacji północnej - widok od wnętrza sieni.

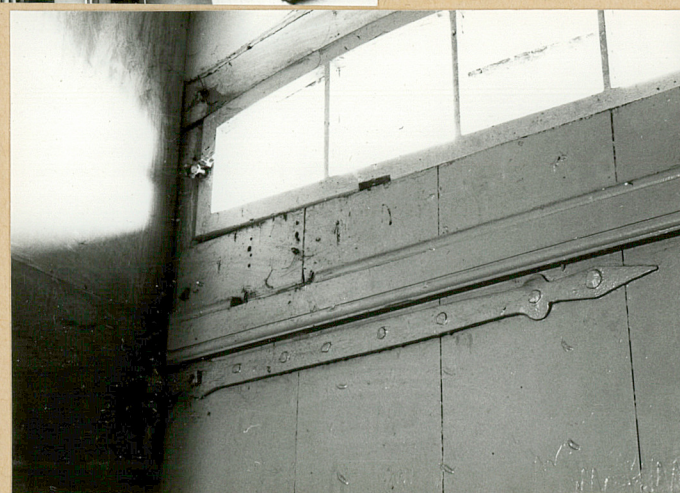
18

18. Zawias drzwi deskowo-szpungowych widocznych na fot. 17.
19. Zamek skrzynkowy drzwi j.w.
20. Klamka drzwi j.w.
21. Drzwi wejściowe w elewacji pn.
22. Wejście do piwnicy w elewacji północnej.

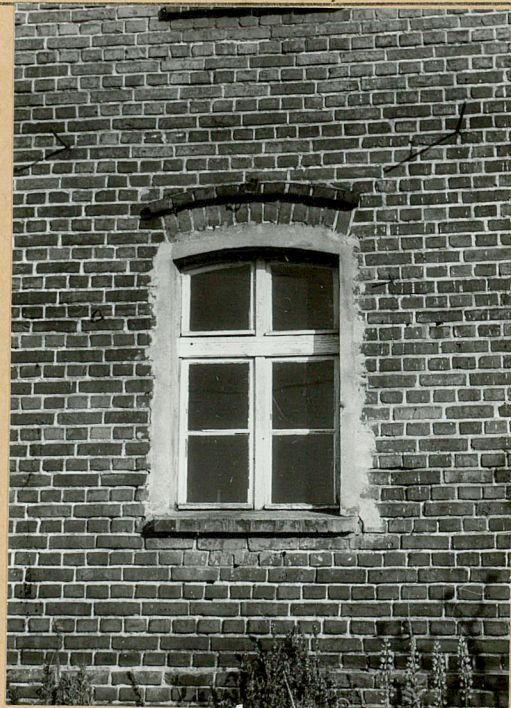
25. Przemuirowania otworów okiennych.
26. Przemuirowany otwór okienny w elewacji północnej.
27. Szczyt pseudoryzalitu.
28. Elewacja pd.

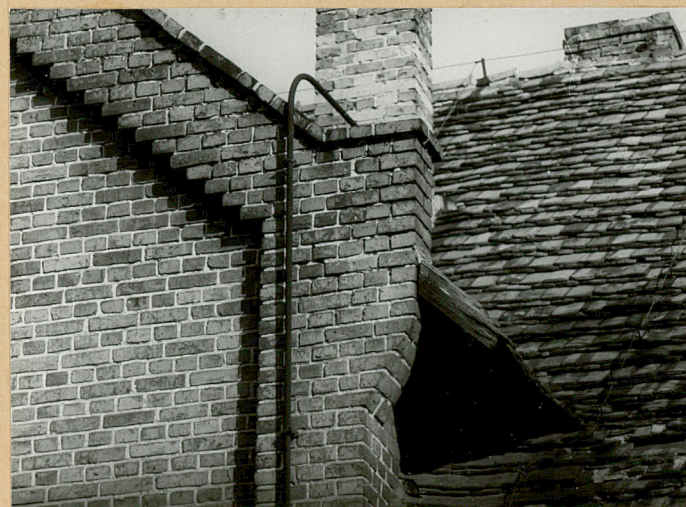
24

23. Widok ogólny elewacji pn. i szczytowej zachodniej.
24. Wyszzerzenie u podstawy trójkątnego zwieńczenia pseudoryzalitu środkowego w elewacji południowej.
