23/1 KOŚCIÓŁ PAR. P.W. NARODZENIA NMP

1532, 1760,
1875-85.

B L I Z A N Ó W

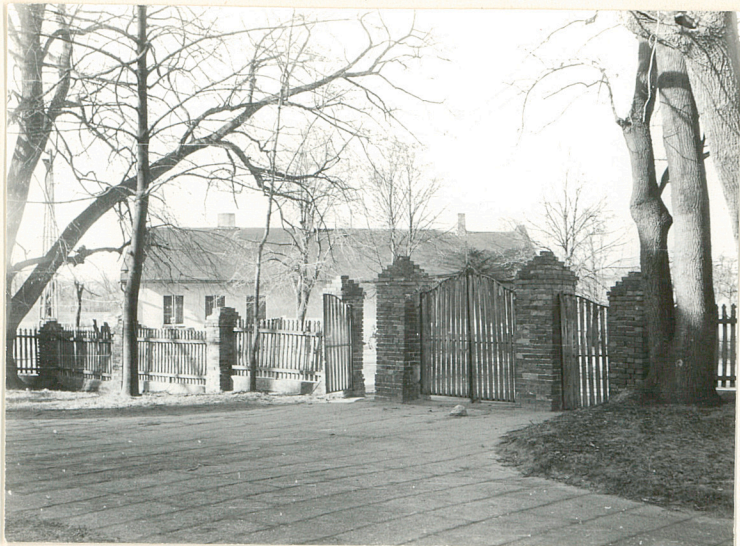
1. Widok ogólny kościoła od pd.
2. Widok kościoła od pn.-wsch.
3. Ogrodzenie kościoła.
4. Dzwonnica od pd.
5. Podmurówka pd. ściany nawy.
6. Pd. węgiel w tęczu kościoła.

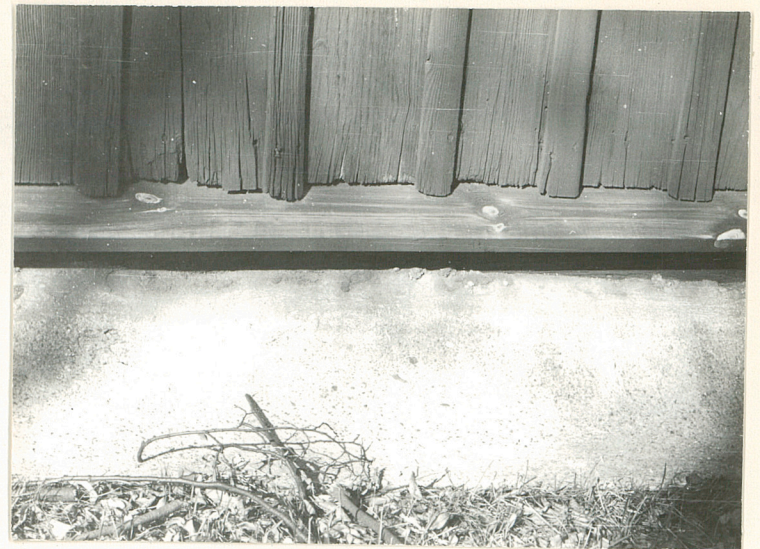
5.

Podwalina posadowiona na drewnianych balach i kamieniach, łączona zapewne zaprawą wapienną, wtórnice otynkowana.

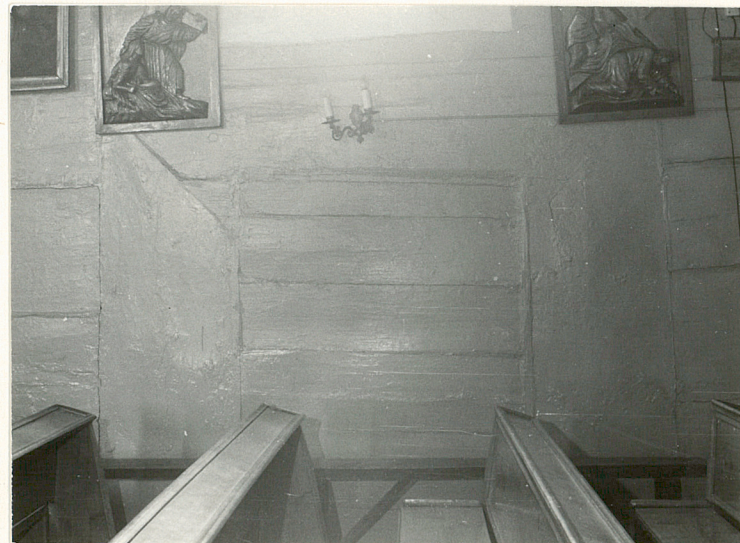
Otwory drzwiowe o wykroju prostokątnym. W pn. ścianie prezbiterium (w miejscu obecnego otworu drzwiowego do *zakrystii*) i pd. ścianie nawy (obecnie otwór zaślepiiony) zachowane pierwotne, szerokie obramienia wewnętrznych otworów drzwiowych łączone obustronnie na nakładkę skośną.

7. Zaślepiiony otwór drzwiowy w pd. ścianie nawy.
8. Strop w kruchcie zach.
9. Wieżba dachowa - widok ogólny.
10. Wieżba dachowa - widok ku wsch.
11. Wieżba dachowa nad nawą - słup pełnego wiązara krokwiowego.

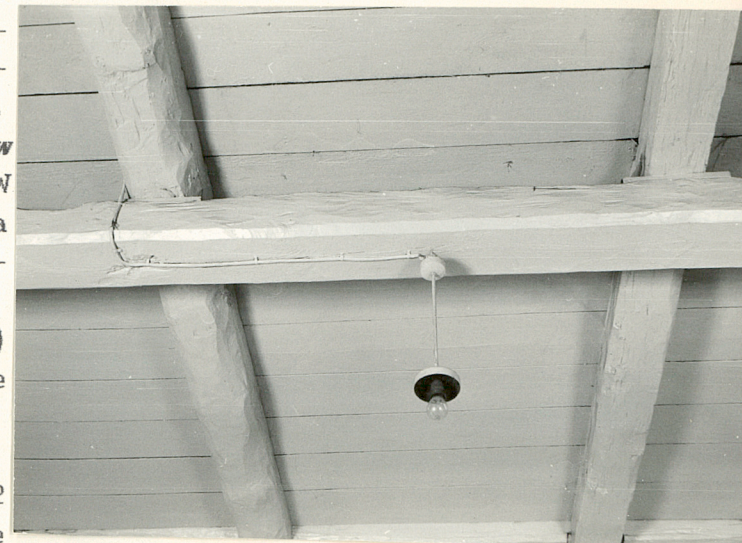
8.

Stropy drewniane płaskie, z podsufitką i listwowaniem. Strop na styku nawy z kaplicą wsparty na oszalowanym podciągu. W przybudówkach kruchty zach. strop nagi, belkowy; w kruchcie analogiczny ze szfrazowanym sosrębem.

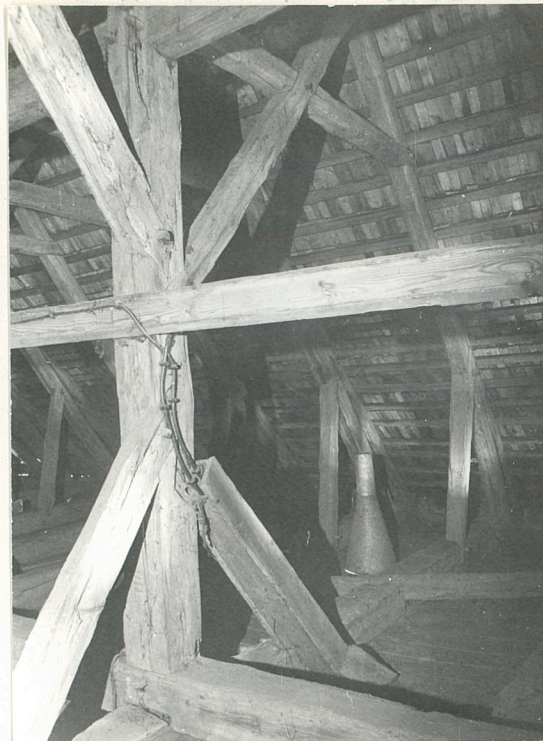
11.

Wieżba usztywniona wzdłużnie krzyżem św. Andrzeja. Elementy wieżby ciosane i kołkowane; złącza na wręb pletwiowy i czop. Na piętkach krokwi wsparte przypustnice tworzące lekkie załamanie i przedłużenie połaci dachowych poza krawędź ściany. Krokwie w dolnej partii podparte mieczykami. Podstawowe wymiary elementów konstrukcyjnych w cm: podwalina 24 x 22, belka wiązarowa 22 x 22, słup 22 x 21, storczyk 15 x 15, mieczyk 15 x 15, krokiew 15 x 17. Po-
zostałe elementy wieżby niedostępne.

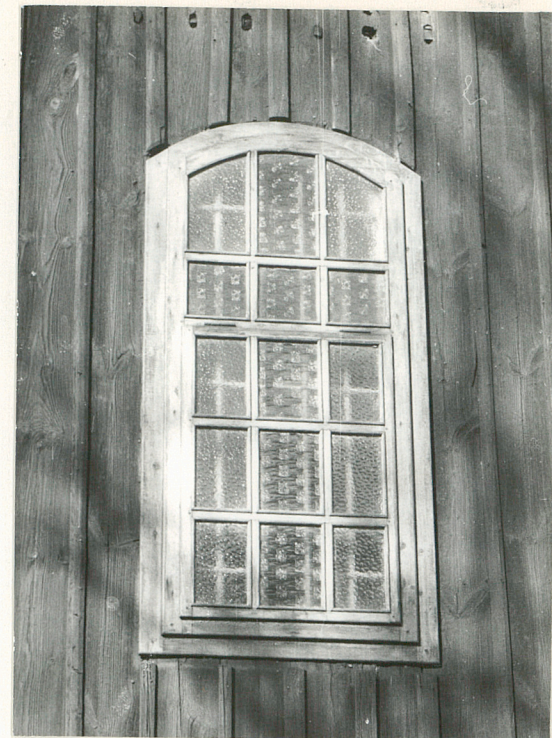
12. Okno w pd. ścianie prezbiterium.
13. Okno w pd. ścianie nawy.
14. Okulus w pd. ścianie prezbiterium.
15. Okno w pn. ścianie zakrystii.
16. Okno we wsch. ścianie zakrystii.

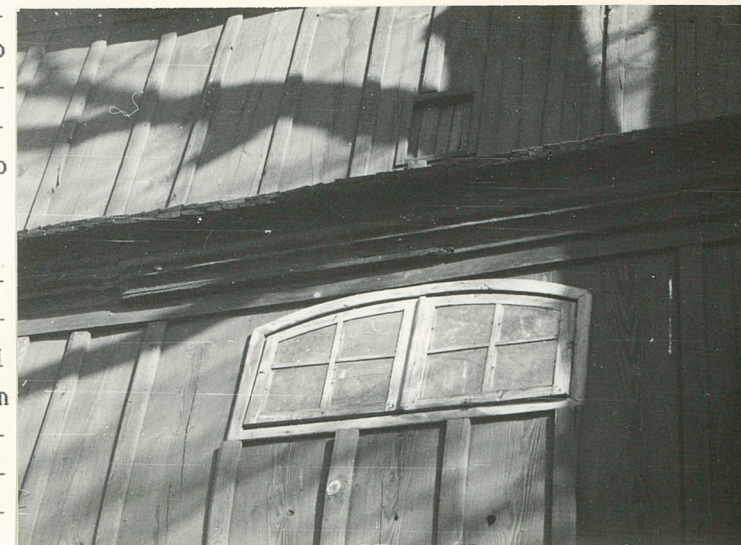
17. Okno w przyziemiu wieży.
18. Okno w zach ścianie przyziemia wieży.
19. Drzwi zewnętrzne w kruchcie bocznej - widok od wnętrza.
20. Drzwi wewnętrzne zakrystii - widok od prezbiterium.

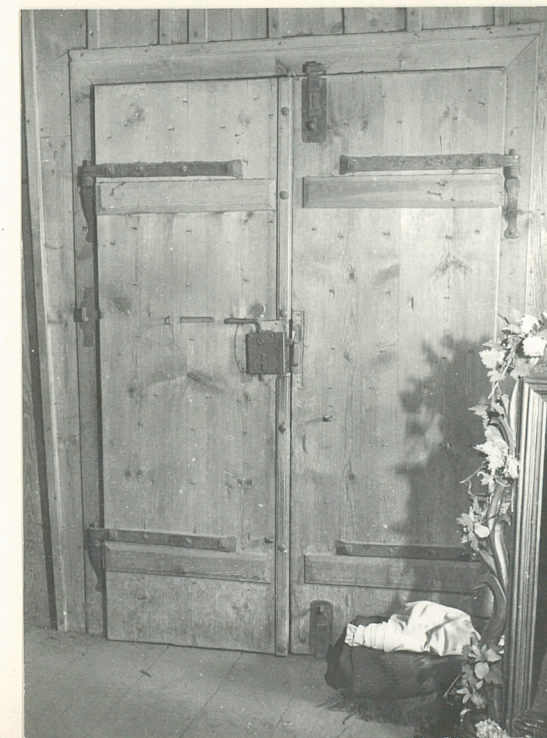
19.
8 r.

nątrz opierzone rombowa deskami o profilowanych krawędziach i nabijane ćwiekami, pośrodku listwa przyrytkowa; od strony wnętrza skrzydła deskowane pionowo z dwiema poziomymi listwami. Zawiasy ozdobne, kute, pasowe, łączone nitami, zamek kuty skrzynkowy, z ozdobnym szyldzikiem i klamką. *Drzwi wewnętrzne zakrystii i kruchty bocznej* jednoskrzydłowe, o konstrukcji i opierzeniach jak wyżej; w zakrystii z umieszczoną pośrodku okrągłą, kutą antabą oraz o dekoracyjnie opracowanym szyldziku i krytym zamku. *Drzwi wewnętrzne składzików* konstrukcji ramowo-płycinowej, jednoskrzydłowe, z czterema płycinami w kształcie prostokątów stojących. Pozostała stolarka drzwiowa współczesna.

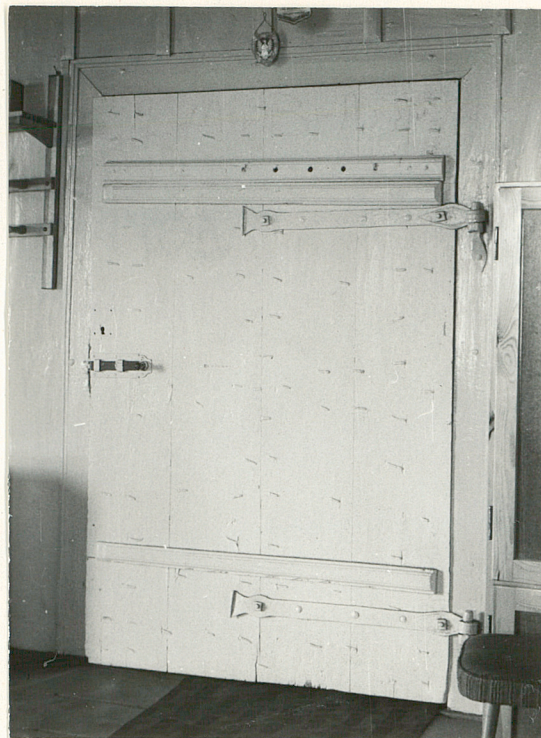
21. Drzwi wewnętrzne zakrystii - widok od strony zakrystii.
22. Elewacja zach. kościoła - widok od pd.-zach.
23. Elewacja pd. kościoła - widok od pd.-zach.

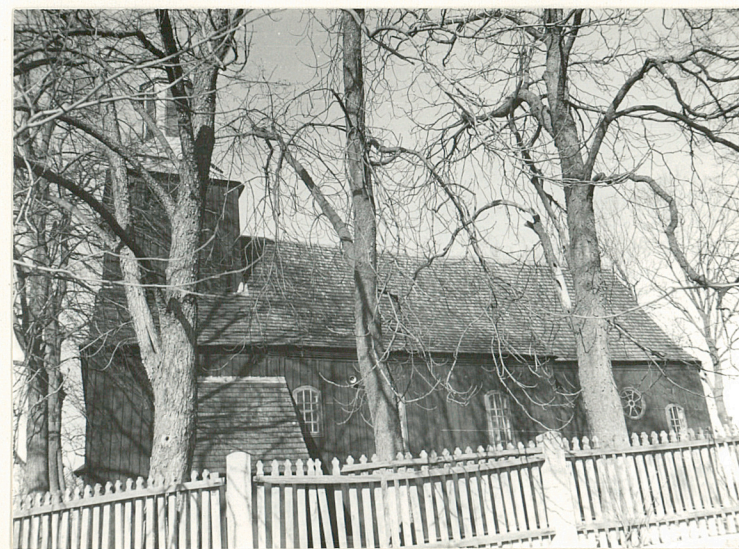
24. Elewacja pd. kościoła.
25. Widok kościoła od pd.-wsch.
26. Wnętrze kościoła - widok na prezbiterium.
27. Wnętrze kościoła - widok na emporę organową.
28. Wnętrze kaplicy.

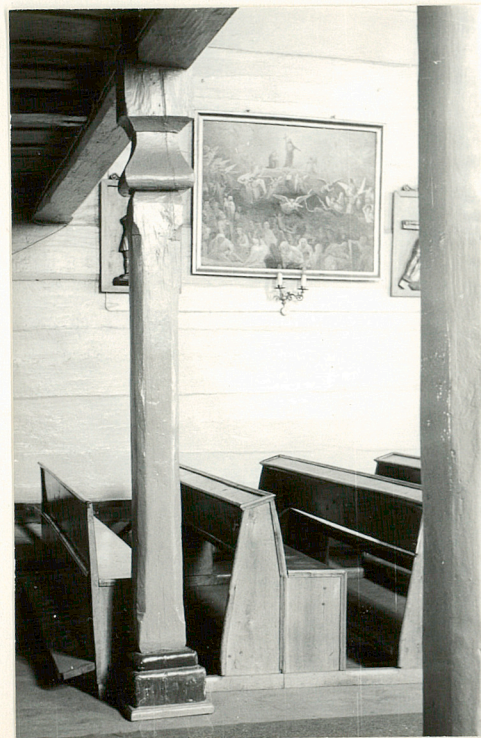
29. Wnętrze kościoła - słup pod emporą organową.
30. Wnętrze kościoła - widok na ambonę.
