DAWNY DWÓR

11. Zdjęcia, plan sytuacyjny, rzuty

3. Miejscowość
JARANTÓW

4. Adres
JARANTÓW
446

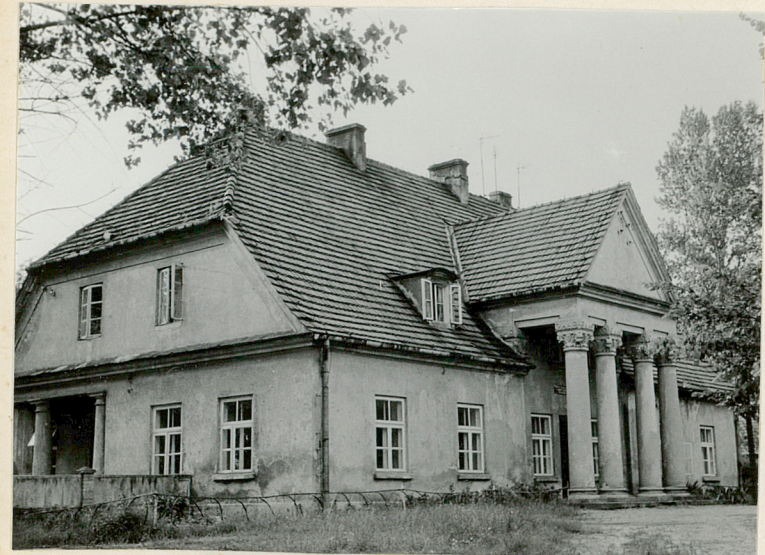
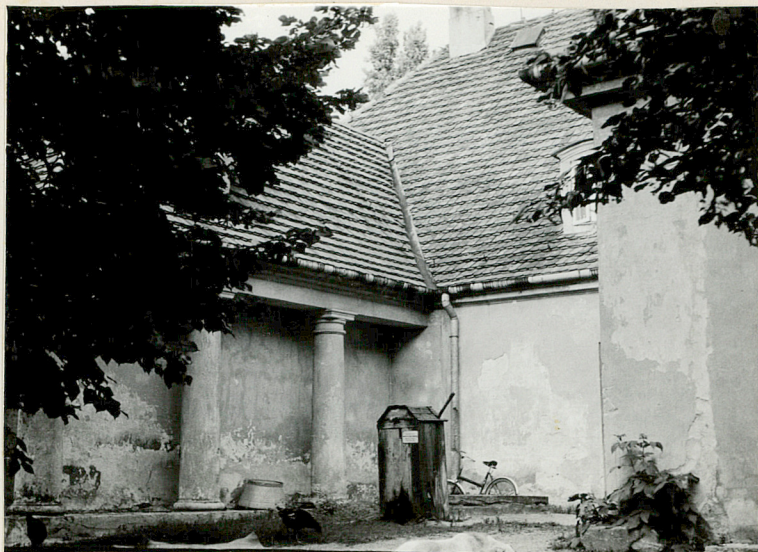
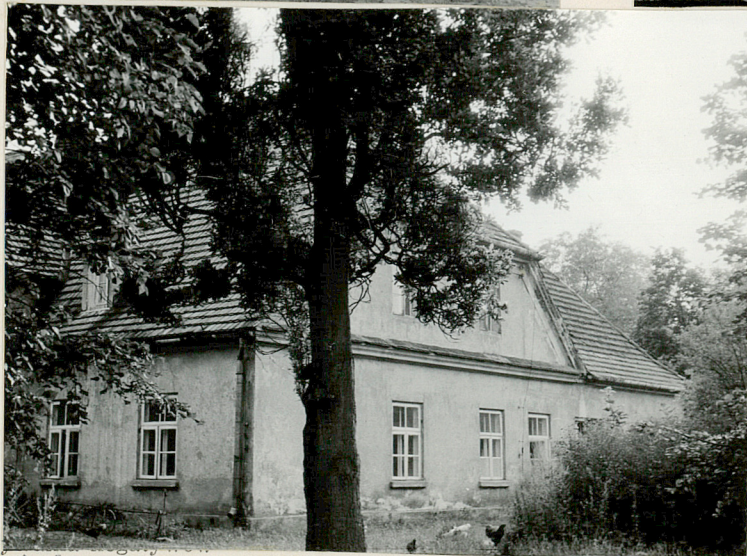
14. Kubatura 1344 m ³	15. Powierzchnia użytkowa 420 m ²	16. Przeznaczenie pierwotne mieszkalne	17. Użytkowanie obecne mieszkalne, pomieszczenia na szkołę.
18. Prace budowlane i konserwatorskie, ich przebieg i dokumentacja		19. Stan zachowania (fundamenty, ściany zewnętrzne, ściany wewnętrzne, sklepienia, stropy konstrukcje dachowe, pokrycie dachu, wyposażenie i instalacje) Stan zachowania fundamentów, ścian, sklepień, stropów, konstrukcji dachowych - dobry. Ubytki tynku na ścianach zewnętrznych, pęknięcia pokrycia dachu.	
20. Najpilniejsze postulaty konserwatorskie Otynkowanie ścian zewnętrznych, naprawa pokrycia dachu.
