SZKOŁA I DOM DLA UBOGICH OB. SZKOŁA

1790-1800 r.

BRUDZEW

Wawrzyniec Antoni Czarnecki ok. 1790-1800 ufundował w Brudzewie również szkołę, która oprócz pomieszczeń szkolnych mieściła pokoje dla sześciu ubogich i akuszerki. Obiekt ten do dzisiaj pełni funkcję szkoły.

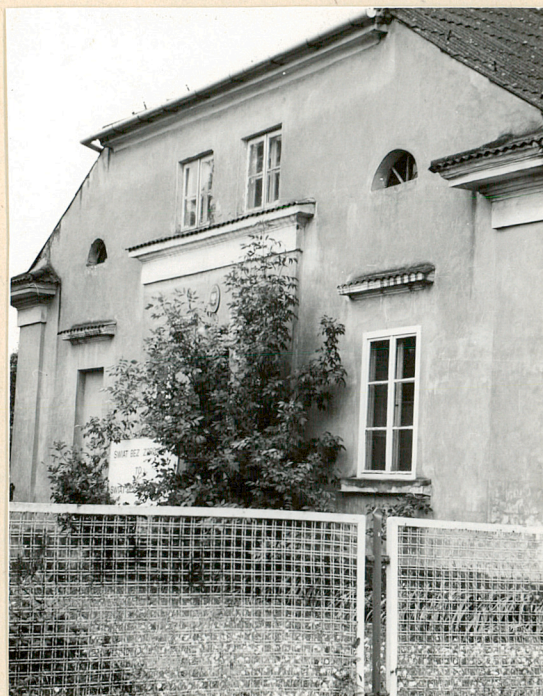
Fot. 13

13. Elewacja wschodnia od strony drogi głównej do Jankowa.
14. Otwór wejściowy elewacji zachodniej.
15. Wnętrze - schody prowadzące na poddasze budynku.
16. Poręcz i balustrada schodów wewnętrznych prowadzących na poddasze.
17. Wnętrze poddasza - widok północną część konstrukcji więźby dachowej.
18. Fragment konstrukcji więźby dachowej - więzar pełny konstrukcji.
19. Fragment konstrukcji więźby - słupki wspierające krokwie dolne.
20. Fragment konstrukcji więźby dachowej - stolec z zastrzałem.
21. Konstrukcja więźby dachowej - jętki oparte na płatwii.
22. Widok na słupki wspierające krokwie dolne (osadzone na belkach więzarowych) oraz łączące krokwie dolne z górnymi.
23. Widok na złącza konstrukcji więźby dachowej - kołki drewniane.
24. Konstrukcja więźby dachowej przy ścianach kominowych poddasza.

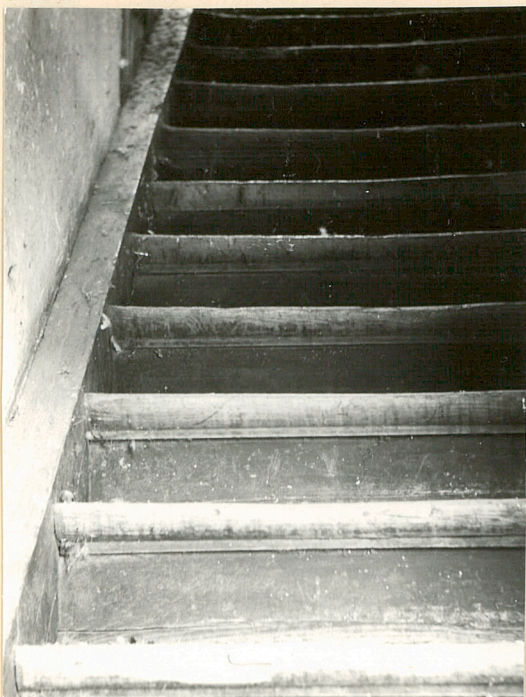
Fot. 15

Schody - zewnętrzne murowane z cegły i obłożone zaprawą cementową, jednobiegowe. Schody wewnętrzne prowadzące na poddasze drewniane, jednobiegowe, przyściennie, policzkowe, o stopniach i podstopnicach wpuszczonych w belki

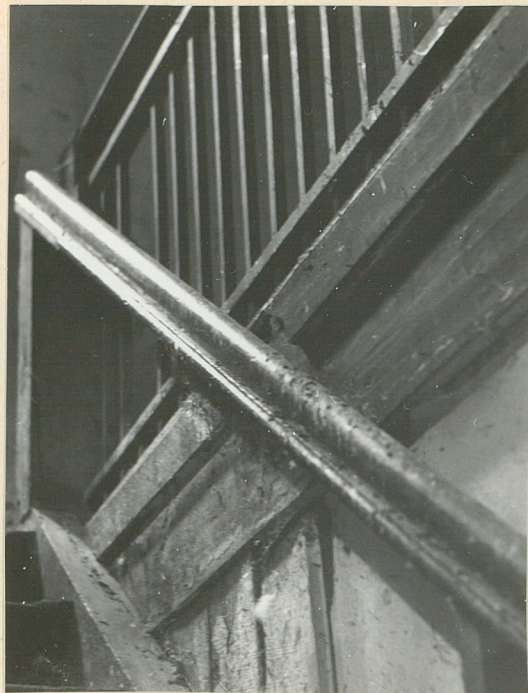
Fot. 16

policzkowe, z poręczą drewnianą profilowaną i balustradą górną, wspartą na prostych słupkach o przekroju czworokątnym.

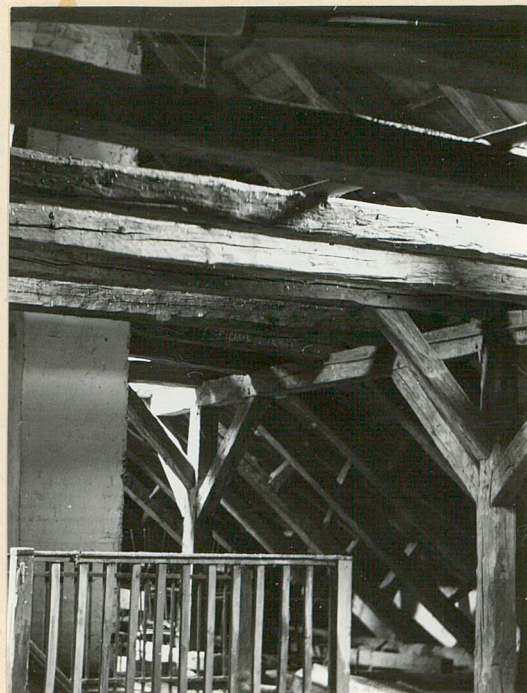
Fot. 17.

Stropy - drewniane, belkowe o wymiarach belek 28 x 28-30 cm, przestrzeń między belkami wypełniona polepą glinianą, ślepym pułapem z desek, pustką powietrzną, od dołu belek - podsufitką z desek i tynkiem na matach trzciniowych. Na stropach ułożone podesty z desek prowadzące do pomieszczeń poddasza. **Więźba dachowa** drewniana, o ustroju jętkowym, oparta na ramie stolcowej. Słupy pełnych więźarów o przekroju 20 x 22 cm, ustawione na belkach podwalinowych o przekrojach 16 x 16 cm i 18 x 18 cm. dzwigają płatwie na których osadzone zostały jętki pełnych i pustych więźarów. Każdy z ośmiu więźarów pełnych oddzielony jest od kolejnego trzema więźarami niepełnymi. Słupy z mieczami wspierającymi płatwie wzmocnione zostały dodatkowo zastrzałami wczopowanymi w stolce poniżej osadzenia mieczy i dodatkowymi mieczami wspierającymi jętki pełnych więźarów. Krokwie dolne osadzone zostały u dołu na belkach stropowych a w połowie swej długości na jętkach konstrukcji więźby. Krokwie górne osadzone u dołu na gzymsie podokapowym, w trzech miejscach za pośrednictwem krótkich słupków pośrednich wsparte zostały na krokwiach dolnych. Elementy konstrukcji dodatkowo połączone zostały na kołki drewniane. **Pokrycie dachu** pierwotnie dachówką ceramiczną, karpiówką, podwójnie, na łatach, w koronkę. Obecne krycie płytami eternitu falistego wtórne, mocowane do łat. Kalenica dachu oraz naroża naczółków uszczelnione gąsiorami cementowymi.
