1. Obiekt

Kościół par. p.w. św. Jana Chrzciciela

1727, rest. 1905,
1986 r.

MEGOCIN - PAMIĘCIN

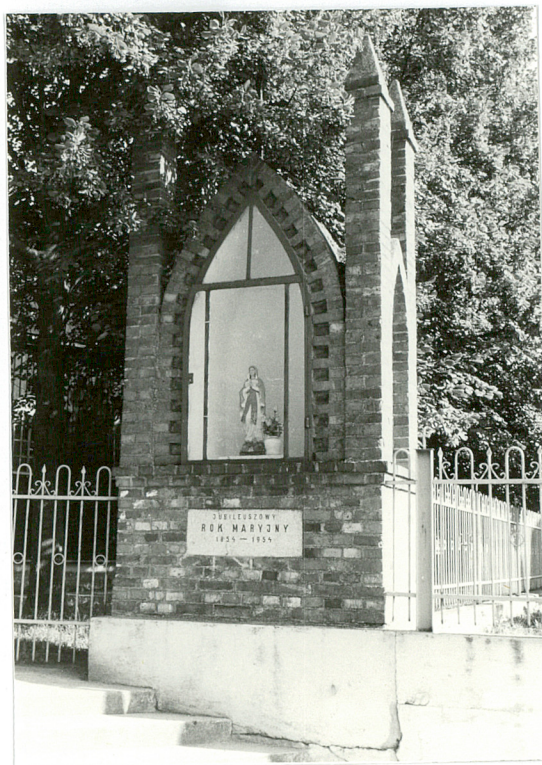
1. Widok ogólny kościoła od pd.-zach.
2. Dzwonnica w otoczeniu kościoła.
3. Neogotycka kapliczka mieszcząca pierwotnie rzeźbę Pieta.
4. Cokół w pd. partii elewacji.
5. Wieżba dachowa nad prezbiterium - widok ogólny.
6. Wieżba dachowa nad nawą - widok ogólny w kierunku wsch.
7. Wieżba dachowa nad nawą - widok na pn. ścianę stolcową.
8. Wieżba dachowa nad nawą - widok w kierunku zach.

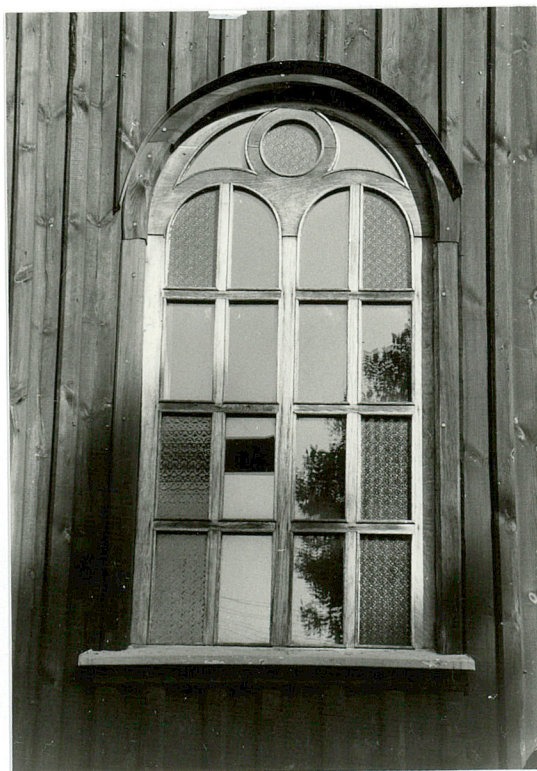
9. Okno nawy.
10. Drzwi zewnętrzne do kruchty bocznej.
11. Drzwi zewnętrzne do zakrystii.
12. Drzwi zewnętrzne do nawy - skrzydła od strony wnętrza.
13. Drzwi wewnętrzne do zakrystii.
14. Drzwi wewnętrzne z kruchty do nawy.
15. Widok na kościół od strony pd.
16. Widok na kruchtę od pd.-zach.
17. Widok na kościół od pn.-wsch.
18. Wsch. elewacja kaplicy.
19. Widok na kaplicę od zach.
20. Elewacja zach.
21. Wieżyczka wieńcząca dach kaplicy.
22. Wieżyczka sygnaturki.
23. Wnętrze kościoła - widok na prezbiterium.
24. Wnętrze kaplicy.
25. Wnętrze kościoła - widok na chór muzyczny.

Otwory okienne o wykroju prostokąta stojącego zamkniętego półkoliście ujęte drewnianymi podokiennikami oraz blaszanymi nadokiennikami. Okna wórne, drewniane, stałe ze słupkiem pozornym wydzielającym dwie półkoliście zwieńczone, ośmiokwaterowe części. W górnej partii kolisty prześwit. Okna wypełnione szkłem białym i ornamentalnym.
