STODOŁA (2) w zespole folwarcznym
42/3

1920 r.

GIŻYŃ

11. Zdjęcia, rzut, przekrój, sytuacja, orientacja

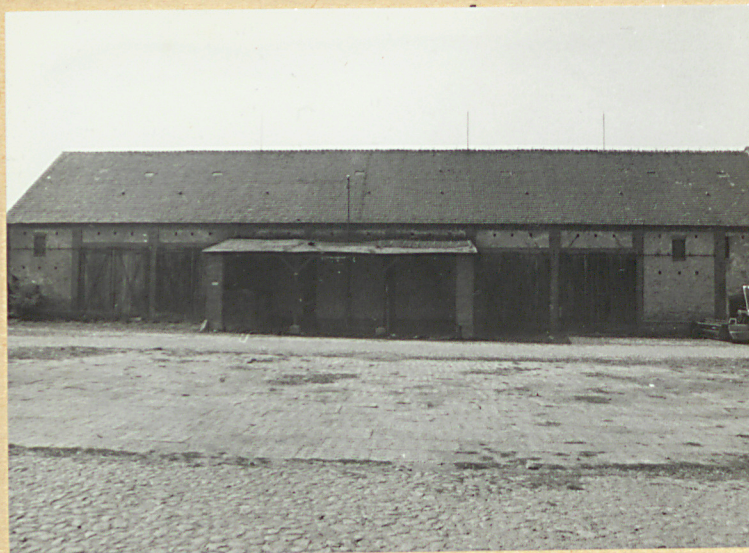
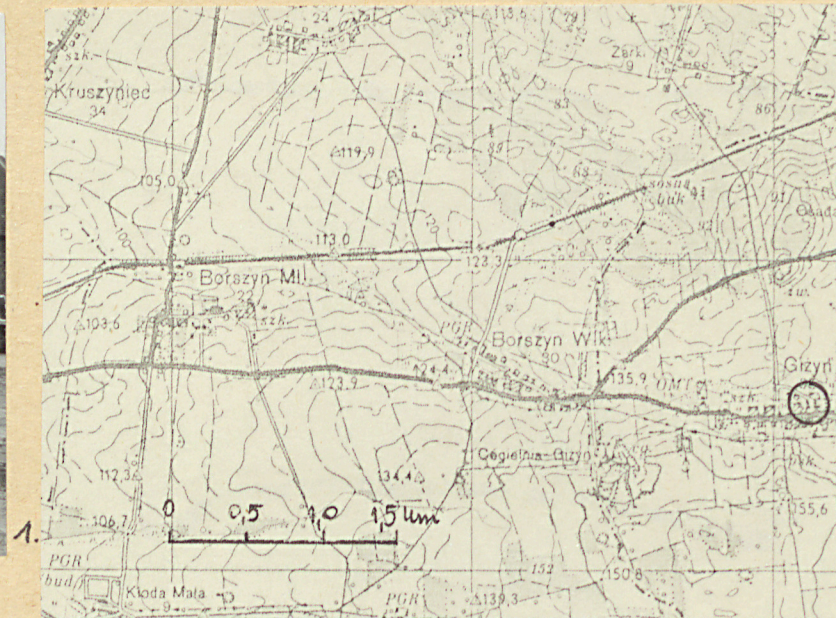
elewacja - wszystkie elewacje posiadają cokol nieznacznie wysunięty przed lico muru, elewacje urozmaicone są nieotynkowanymi lizenami i nieotynkowanym gzymsem koronującym. Otwory okienne i drzwiowe urozmaicone nietynkowanymi nadprożami. Elewacja wschodnia mieści drzwi, wrota i okna z wysuniętymi podokiennikami zewnętrznymi. Gzymś koronujący ukształtowany "uskokowo" z pseudo-łezkami w postaci główek cegieł. Elewacja zawiera dwa poziome rzędy kwadratowych otworów wentylacyjnych, umieszczonych w środkowej i górnej części elewacji.

1. Elewacja wschodnia
2. Elewacja zachodnia
3. Fragment ściany wschodniej
4. Elewacja południowa

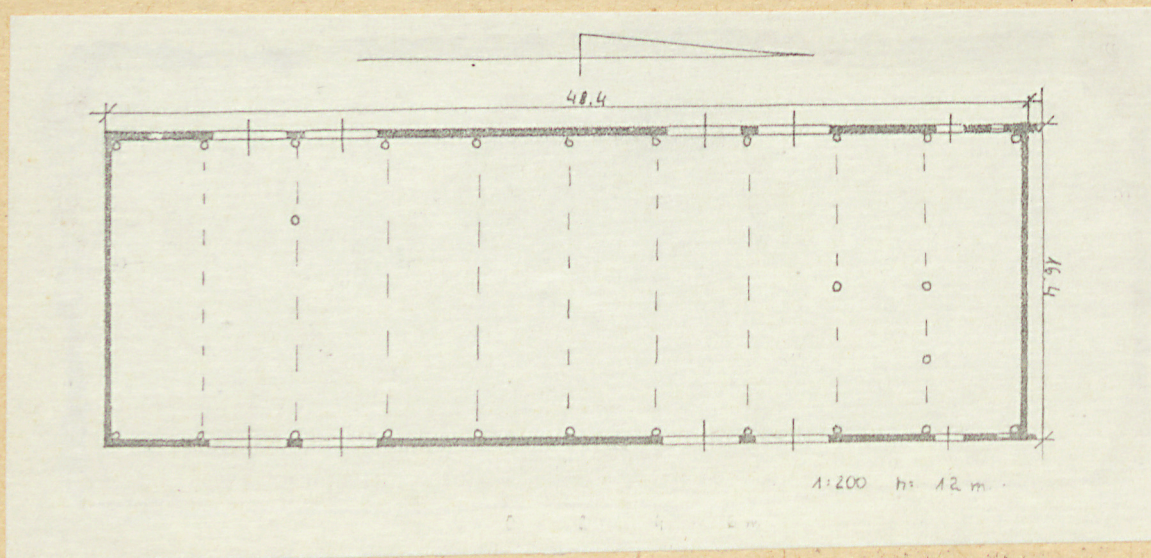
- ściany wzniesione są z cegły ceramicznej, o wiązaniu cegieł w murze krzyżowym. Płyciny pomiędzy lizenami otynkowane. Ściany stoją na kamiennie-ceglanym cokole, nieznacznie wysuniętym przed iłolico.
- więźba dachowa konstrukcji wieszarowej. Konstrukcję dachową podtrzymują słupy przyściennie oraz skośne słupy dochodzące do krokwi. Uzupełniają ją kleszcze obłapujące krokwie, zastrzały biegnące od wieszara do słupów skośnych oraz sam wieszar. Kolejne kleszcze obłapują krokwie (u ich "nasady") słupy skośne oraz zastrzały.
- dach kryty dachówką karpiówką
- posadzka betonowa
- okna metalowe stałe, drzwi drewniane, konstrukcji deskowo-listwowo-zastrzałowej, z zawiasami pasowymi. Wrota drewniane, konstrukcji deskowo-listwowo-zastrzałowej, suwane na rolkach.

rzut - budynek wzniesiony na planie prostokąta, o dłuższym boku na linii północ-południe. Obiekt jest czteroprzejazdowy, przejazdy zgrupowane po dwa.

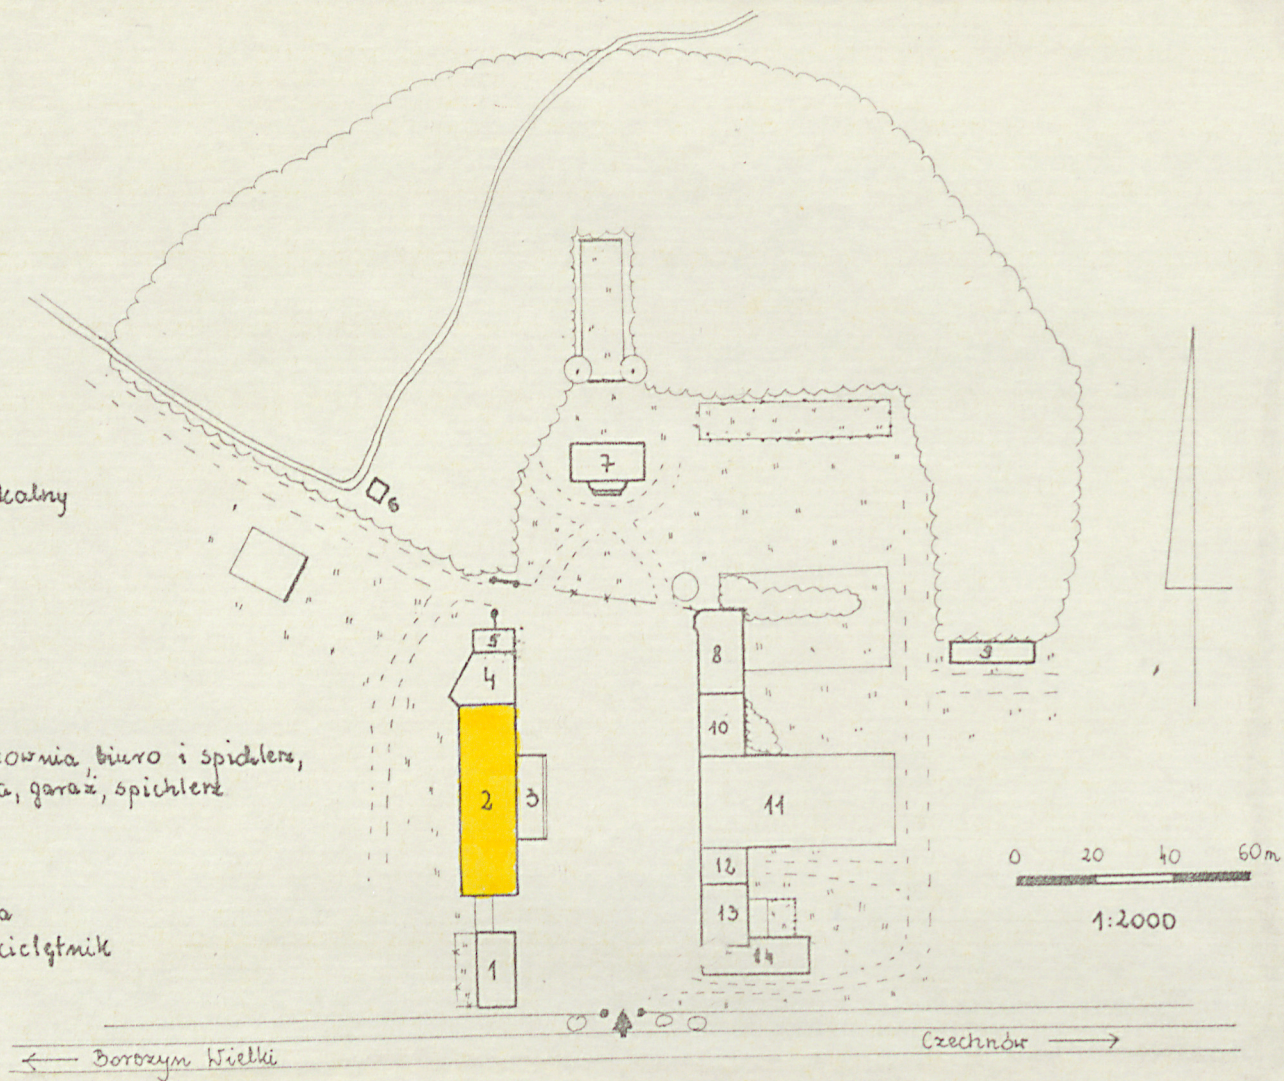
sytuacja - budynek stanowi część ciągu budynków ograniczających podwórze gospodarczo-folwarczne od zachodu. Usytuowany jest na północ od domu mieszkalnego (1), północną elewacją graniczy ze spichlerzem (4).

1. dom mieszkalny
2. stodoła
3. wiat
4. spichlerz
5. garaż
6. rąpa
7. dwór
8. stajnia, kozłownia, biuro i spichlerz,
ob. chlewnia, garaż, spichlerz
9. piwnica
10. chlewnia
11. obora
12. paszarnia
13. obora i ciekotnik
14. stajnia
