1. Obiekt **OBORA I CIEŁĘTNIK (13)**  
 w zespole folwarcznym

2. Czas powstania **koniec XIX w.**  
 1920 r.

3. Miejscowość **GIŻYŃ**

Obora i cielętnik (13)

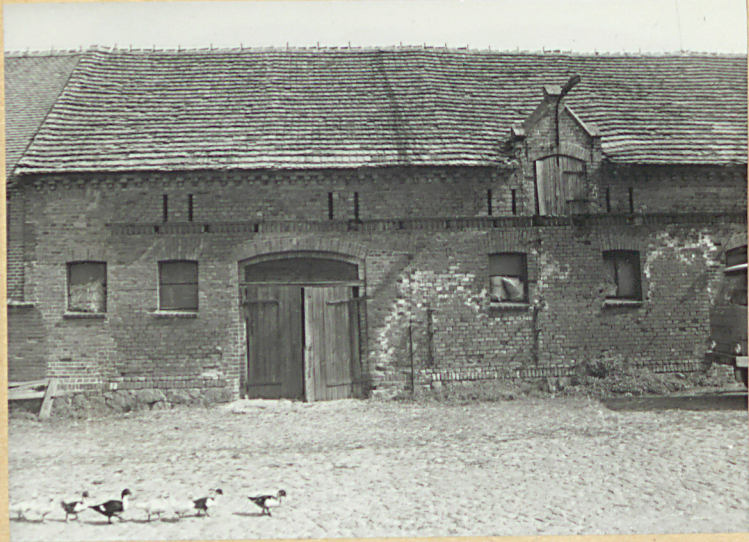
1.

W przyziemiu elewacji zachodniej mieści się wejście do budynku oraz okna. Pomiędzy gzymsami, przestrzeń na wysokości ścianki kolankowej ożywiona jest pionowymi otworami wentylacyjnymi zgrupowanymi po dwa.

Dodatkowo stronę tę akcentuje wystawka dachowa ze sterczynkami krytymi daszkami dwuspadowymi. Do elewacji północnej dostawiony jest magazyn. Niezasłonięta część północna tej elewacji zawiera okno. Do elewacji północnej i południowej przylegają sąsiednie budynki.

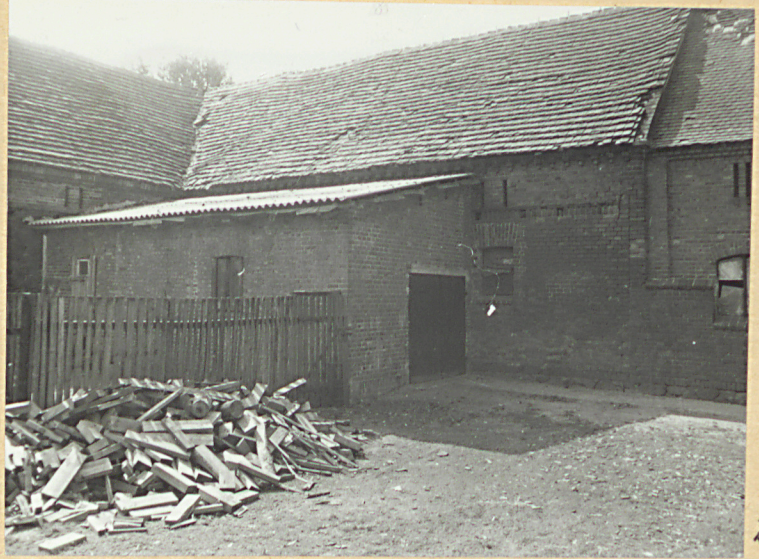
2.

elewacja - elewacje wschodnia i zachodnia urozmaicone są cokołem oraz gzymsami : kordonowym i wieńczącym

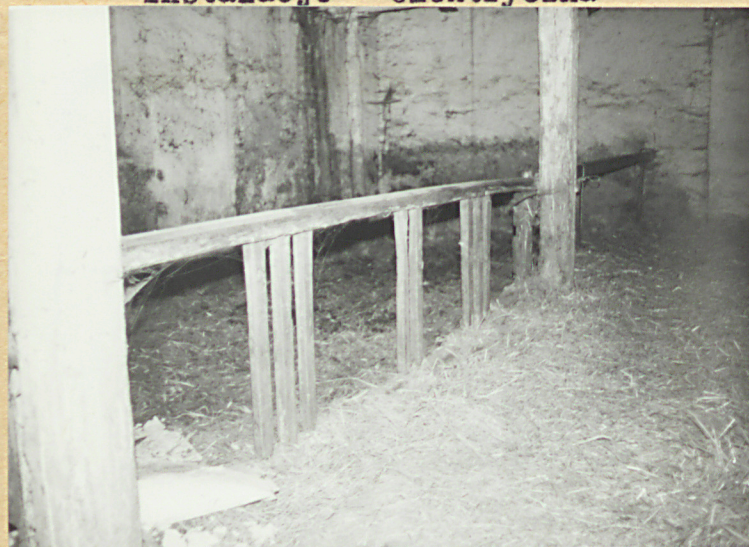
rzut - budynek wzniesiony na planie prostokąta. W północnej jego części znajduje się pomieszczenie dla cieląt, z drewnianymi kojcami, oddzielone od pomieszczenia dla krów niewysokim murkiem. Część południowa obiektu to obora o układzie stanowisk podłużnym. Pośrodku, wzdłuż linii północ-południe biegnie ganek paszowy, na który prowadzą schody. Przy ganku mieszczą się żłoby. Przy ścianach wschodniej i zachodniej mieszczą się ganki gnojowe. Główne wejście do budynku znajduje się w elewacji zachodniej. Od niego, wzdłuż murka działowego biegnie ganek na całej szerokości obiektu.

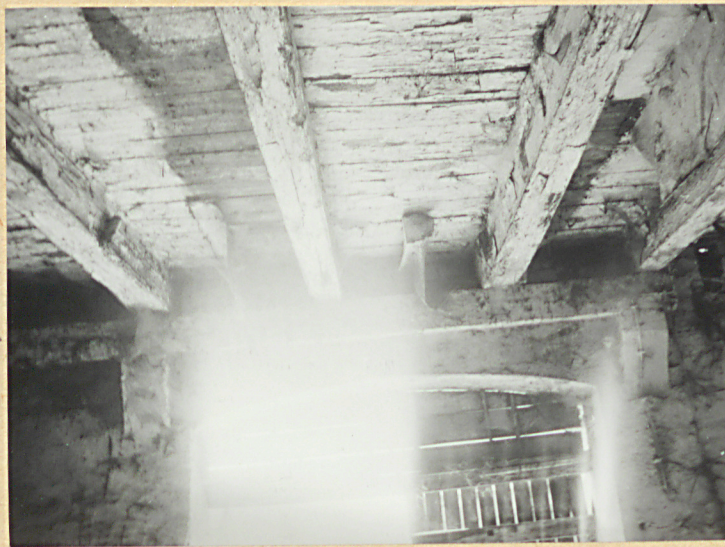
- ściany wzniesione są z cegły ceramicznej, wiązanie cegieł w murze krzyżowe, ściana jest nieotynkowana. Stoją na kamiennym, zwieczonym cegłą cokole.
- strop drewniany na drewnianych podciągach biegnących wzdłuż linii wschód-zachód. Podciąg podparty są sosrębami, które podtrzymywane są przez drewniane słupy.

Ściany częściowo zawilgocone.  
Konstrukcje drewniane zmurszałe.  
Tynki wewnętrzne zniszczone.

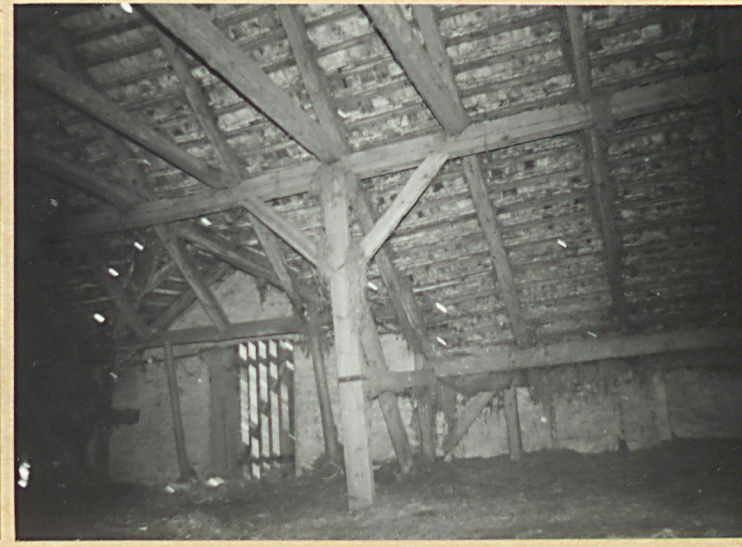
- więźba dachowa konstrukcji krokwiowo-łętkowej. Krokwie oraz płatwie pośrednie podtrzymywane są przez dwie ściany stolcowe o stolcach posiadających dwa miecze. Dolne płatwie podparte są przez ścianki kolankowe.

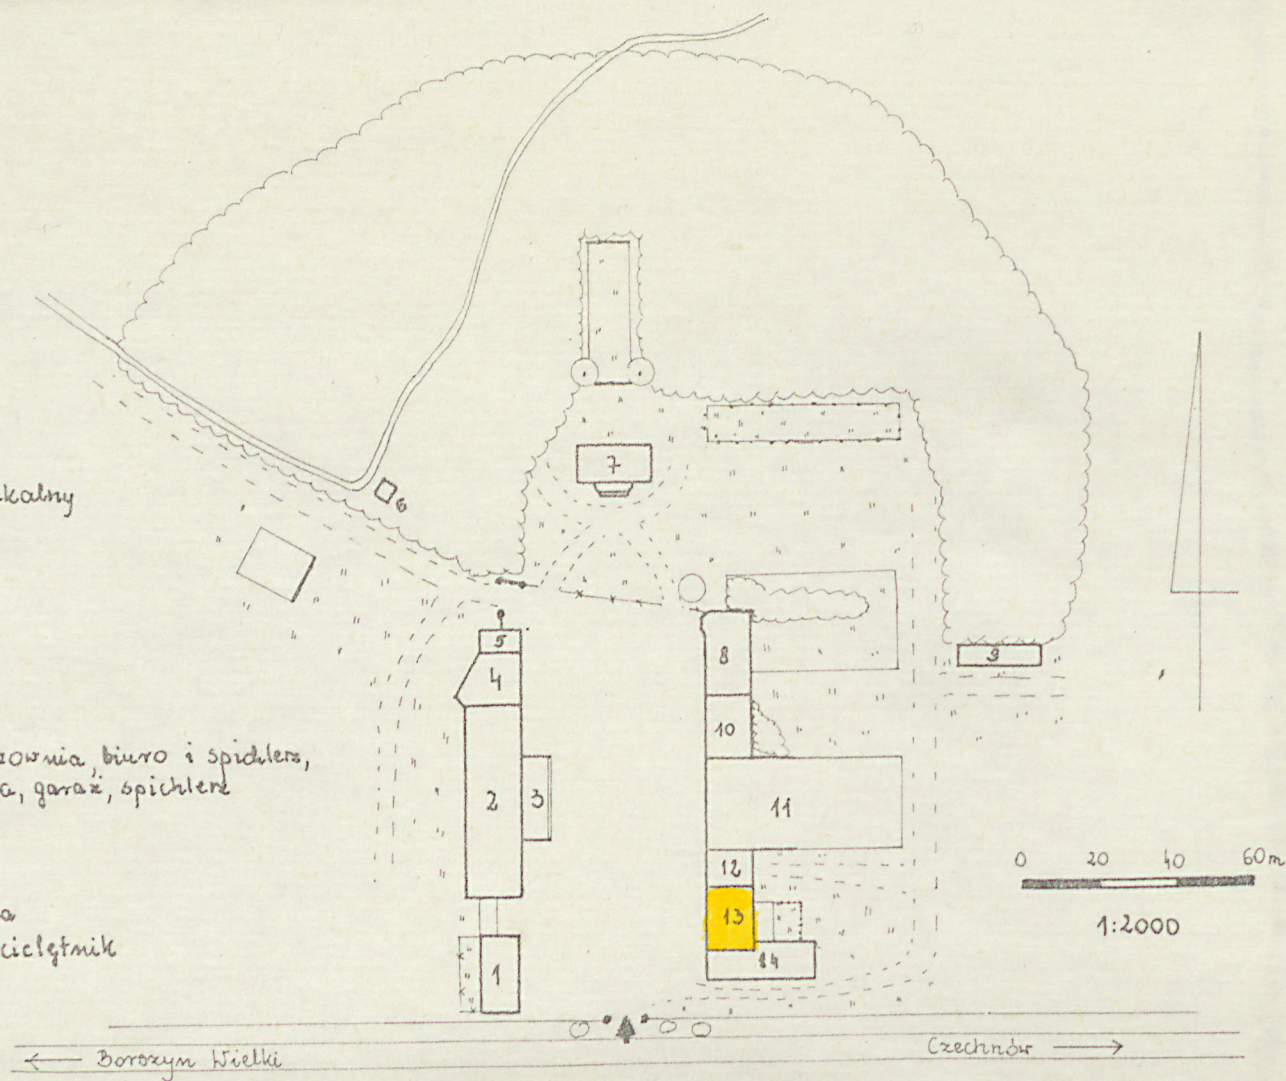
sytuacja - budynek stanowi część ciągu obiektów ograniczających podwórze gospodarczo-rolnicze od strony wschodniej. Ścianą północną przylega do paszarni (12), a ścianą południową styka się ze stajnią (14). Do południowej części elewacji wschodniej dostawiony jest budynek magazynowy.

1. dom mieszkalny
2. stodoła
3. wiatra
4. spichlerz
5. garaż
6. waga
7. dwór
8. stajnia, wozownia, biuro i spichlerz,  
ob. chlewnia, garaż, spichlerz
9. piwnica
10. chlewnia
11. obora
12. paszarnia
13. obora i cielętnik
14. stajnia
