SPICHLERZ (4)

w zespole folwarcznym

GIŻYŃ

11. Zdjęcia, rzut, przekrój, sytuacja, orientacja

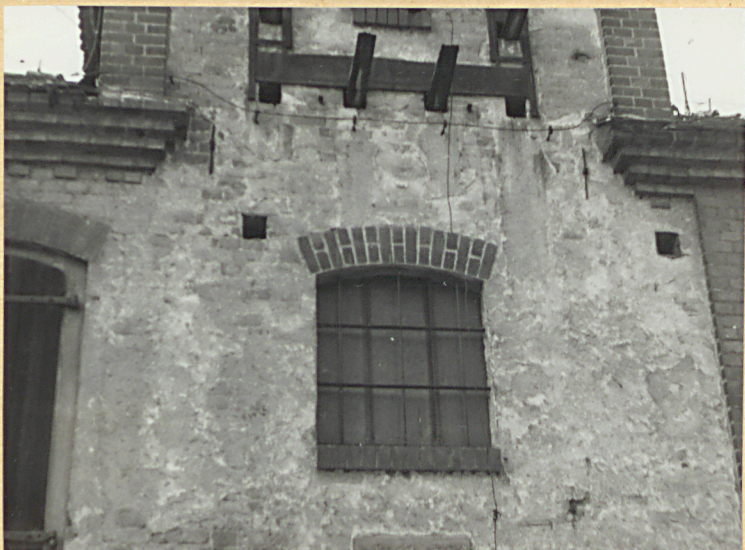
- okna metalowe trójdzielne o środkowym skrzydle otwieranym, otwory okienne o łuku odcinkowym oraz okna o łuku odcinkowym dwupoziomowe o górnym elemencie uchylnym. Drzwi jednoskrzydłowe, z nadświetlem (elewacja wschodnia) kształtu prostokątnego oraz o łuku odcinkowym (elewacja południowo-zachodnia). Wszystkie drzwi konstrukcji deskowo-listwowo-zastrzałowej. W elewacji wschodniej wybitý otwór drzwiowy bez wrót.

1. Elewacja wschodnia
2. Elewacja północna
3. Elewacja północno-zach.
4. Wystawka dachowa
5. Ścianki gołębnika od strony wewnętrznej obiektu
6. Elewacja południowo-zachodnia
7. Detale elewacji wsch.
8. Strop magazynu I kondygnacji
9. Wnętrze II kondygnacji
10. Fragm. więźby dachowej

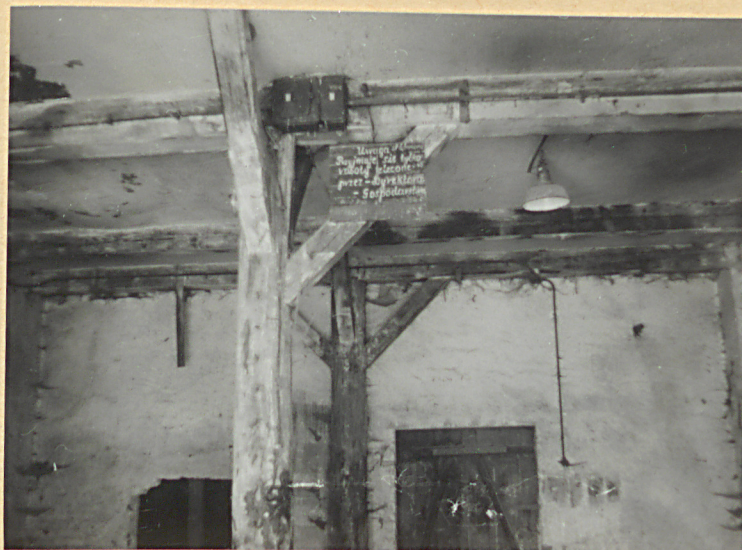
8.

- strop drewniany na drewnianych podciągach podtrzymywanych przez drewniane słupy o czterech mieczach dochodzących do sosrębu i podciagu
- więźba dachowa konstrukcji krokwiowo-płatwiowej. Płatew kalenicowa na osi północ-południe podtrzymywana jest przez jedną ścianę stolcową

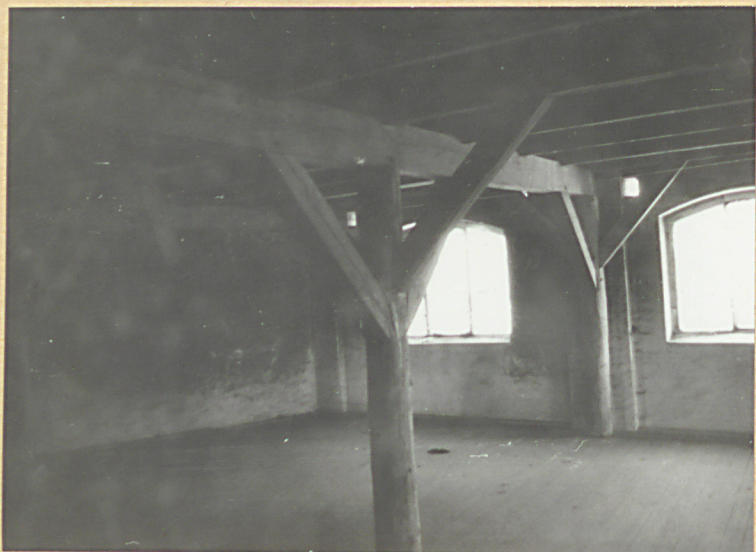
9.

II kondygnacji, która się zapada.
