PLEBANIA

1 poł.XIX w.

BRUDZEW

4. Adres 62-872 Brudzew  
Pl. Wolności 1

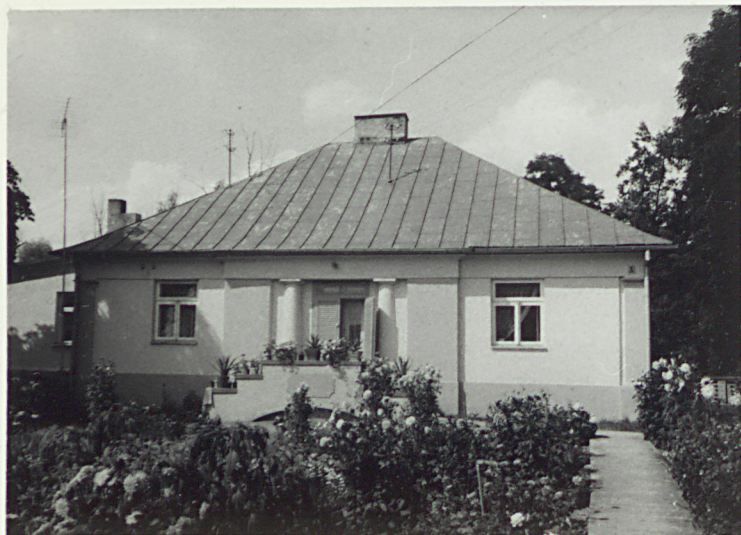
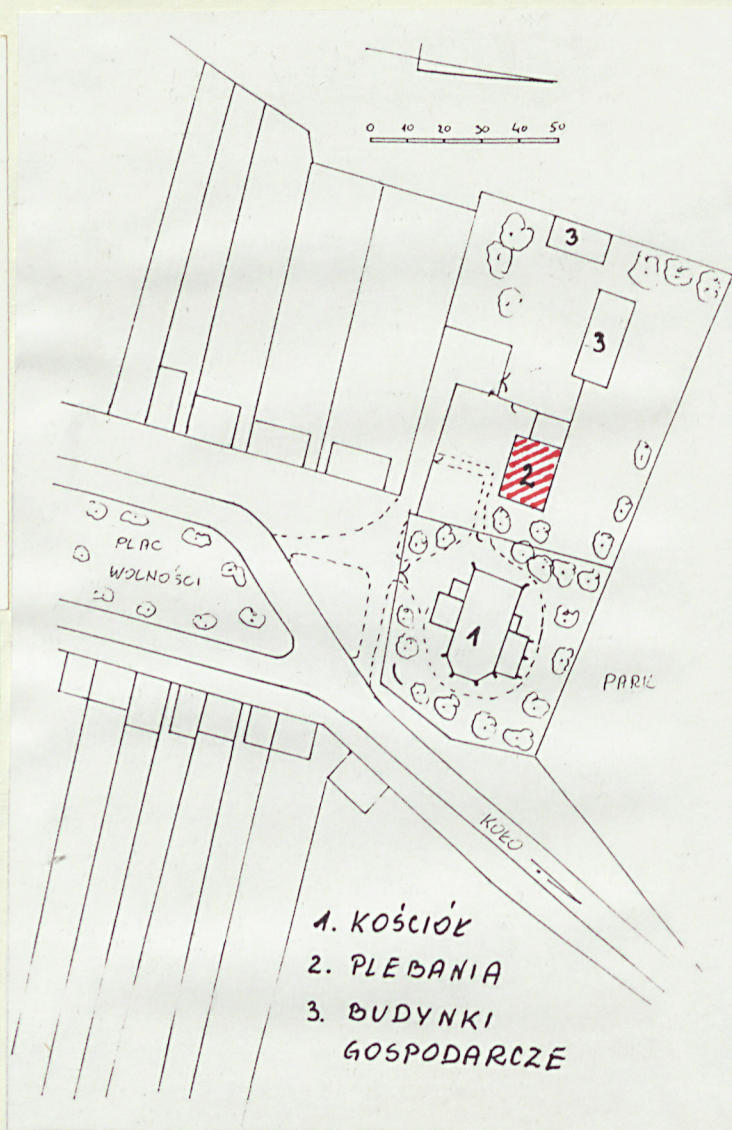
11. Zdjęcia, rzut, przekrój, sytuacja, orientacja

MATERIAŁ, KONSTRUKCJA, TECHNIKA. Cokół wysoki murowany z cegły, tynkowany. Ściany z cegły, wewnątrz i zewnątrz tynkowane. Sklepienia w pomieszczeniach piwnicznych, północno-wschodnim i południowo-zachodnim krzyżowe. Stropy w pomieszczeniu piwnicy północno-zachodnim odcinkowe, w pozostałych pomieszczeniach piwnicy i nad parterem stropy drewniane belkowe z podsufitką. Wieżba dachowa płatwiowo-kleszczowa ze ścianami stolcowymi. Dach czterospadowy, namiotowy na korpusie i pulpitowy na przybudówce. Pokrycie dachu blacha na rąbek stojący na deskowaniu. Posadzki terakota w sanitariatach, kuchni i korytarzu, betonowe w piwnicy i na klatce schodowej od zachodu. Podłogi deskowe białe w pozostałych pomieszczeniach. Schody zewnętrzne, główne i boczne betonowe, wewnętrzne na strych metalowe, proste drabiniaste, gospodarcze na podwórzu betonowe. Okna dwudzielne półskrzynkowe ze ślaniem, nadślaniem jednodelne, uchylne, listwa przylgowa w kształcie kolumny. Okna w nowej części zach. dwuskrzydłowe półskrzynkowe, jednoskrzydłowe półskrzynkowe. Okna piwniczne krosnowe, jednodelne ze szczieliną. Drzwi zewnętrzne główne podwójne z naswietlem, od wewnątrz dwuskrzydłowe, ramowo-płycinowe przeszklone górą, od zewnątrz ramowe klepkowane. Od zachodniej strony jednoskrzydłowe, klepkowe, drzwi wewnętrzne jedno- i dwuskrzydłowe ramowo-płycinowe. PLAN. Obiekt pierwotny na planie prostokąta, dwutraktowy z wąskim korytarzem od strony zachodniej, do przybudówki, pomieszczenia w układzie

amfiladowym. Przybudówka węższa, dwutraktowa.

BRYŁA. Główna zwarta, jednorodna, parterowa, nakryta dachem czterospadowym z kominem przybudówka nakryta dachem pulpitowym z kominem.

ELEWACJE. Południowa-frontowa trzyosiowa, oś środkowa w pseudoryzalicy, w którym drzwi główne ujęte dwoma półkolumnami. Naroża elewacji opilastrowane. Całość na wysokim cokole. Do budynku prowadzą schody od zachodu i wschodu przylegające do cokołu. Północna analogiczna jak południowa. W osi środkowej zamiast drzwi - okno. W cokole w osiach okna piwniczne. Wschodnia - opilastrowana, dwuosiowa, z oknem od południa i blendą od pñ. Pośrodku pseudoryzalit. Zachodnia - współczesna przybudówka, trzyosiowa, centralnie wejście do obiektu. Po prawej stronie wąskie okno, po lewej wąska blenda. Elewacje północna i południowa przybudówki proste, z jednym otworem okiennym i wejściem do piwnicy /płd./  
Instalacje: elektryczna, wod.-kan., c.o.

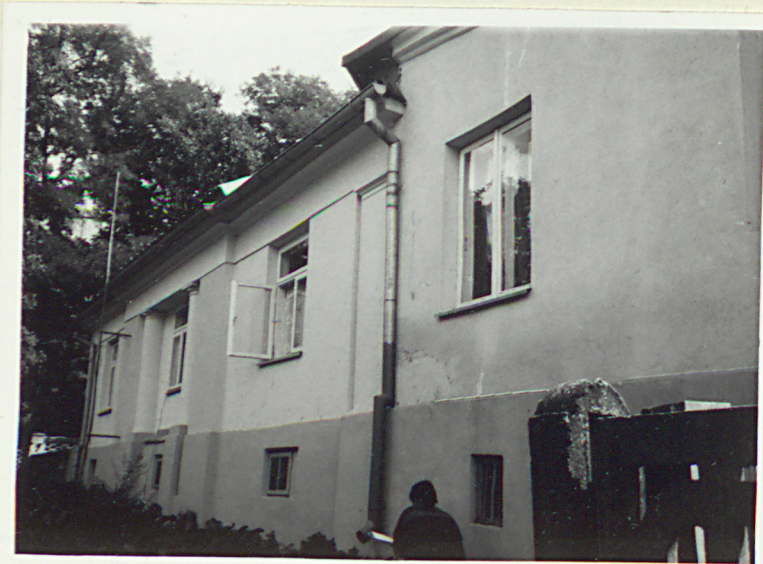
1. Elewacja północna
2. Drzwi wejściowe-główne
3. Okno w elewacji południowej
4. Elewacja zachodnia
5. Elewacja wschodnia
6. Drzwi wewnętrzne-jednoskrzydłowe
7. Drzwi wewnętrzne-dwuskrzydłowe
8. Więźba dachowa
9. Sklepienie w piwnicy-pomieszczenie północno-wschodnie
10. Strop odcinkowy w piwnicy-pomieszczenie północno-zachodnie
