KOŚCIÓŁ p.w. św. DUCHA ob. kaplica pogrzebowa

1680

BRUDZEW

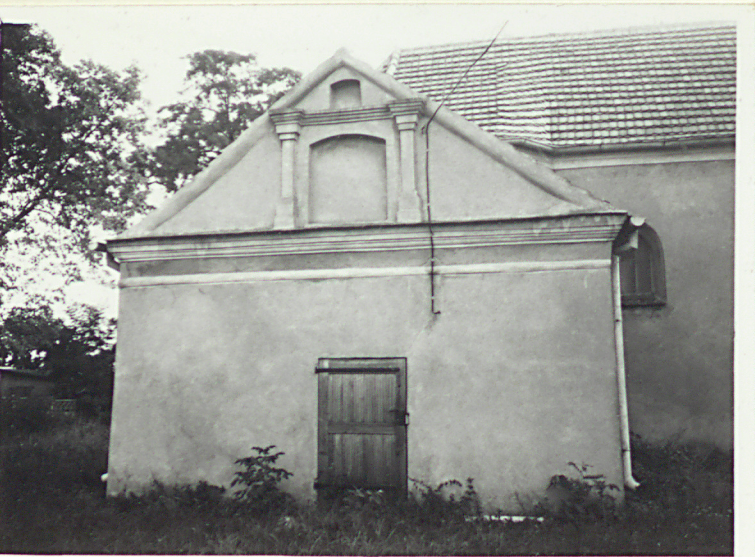
1. Elewacja północna-zakrystia
2. Fragment elewacji wschodniej
3. Drzwi główne do kościoła
4. Elewacja zachodnia-fasada
5. Sklepienie w zakrystii
6. Elewacja południowa
7. Elewacja północna-nawa
8. Ołtarz główny
9. Elewacja wschodnia-zakrystia
10. Okno w elewacji południowej
11. Wnętrze kościoła-okno w nawie

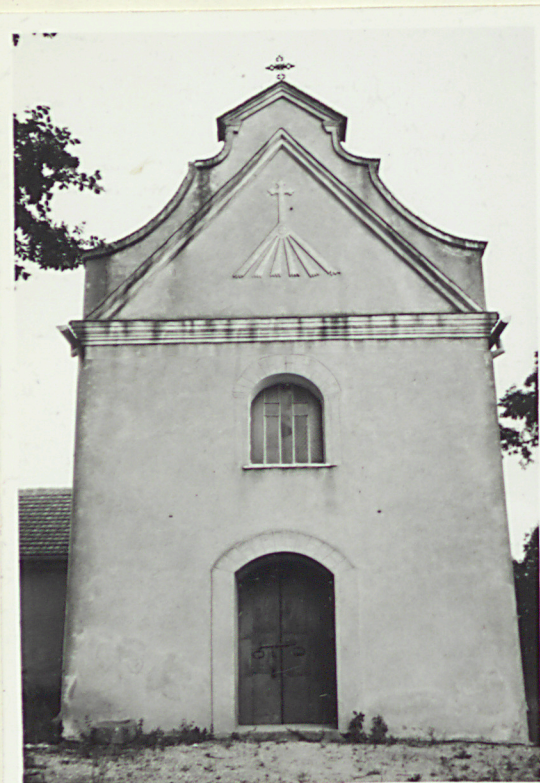
4.

ELEWACJE. Zachodnia-fasada - prostokątna, zwieńczona szczytem falistym, rozdzielona gzymsem wieńczącym obiegającym całą bryłę kościoła. W osi drzwi główne do kościoła nad którymi okno. Otwory w boniowanych, płaskich opaskach. Elewacje boczne - północna i południowa poza gzymsem wieńczącym pozbawione detali, z oknem w środku nawy, rozglifionym, zamkniętym półkoliście. W zamknięciu prezbiterium okna w otworach rozglifionych uskokowo. Elewacja szczytowa - północna zakrystii z wielouskokowym gzymsem wieńczącym obiegającym całą zakrystię i szczytem trójkątnym w którym znajduje się blenda zamknięta odcinkowo, ujęta w pilastry i wyłamany gzyms nad którym znacznie mniejsza blenda zamknięta odcinkowo. Elewacje boczne zakrystii z gzymsem wieńczącym, wschodnia z małym prostokątnym okienkiem.

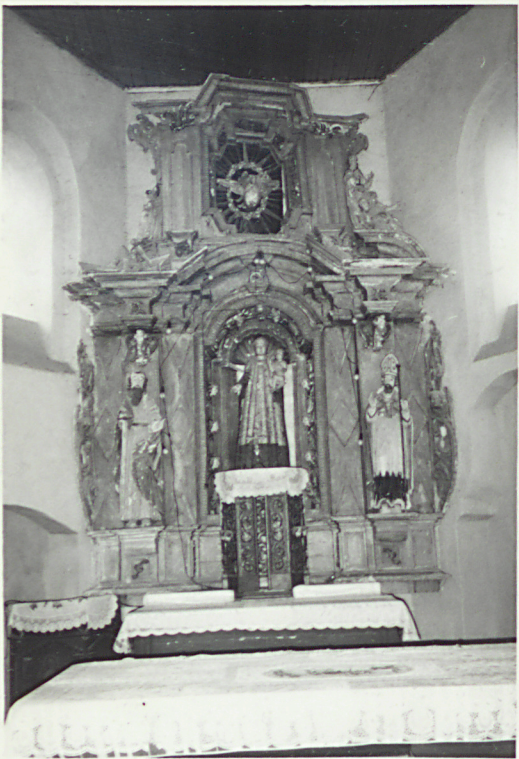
8.

Wnętrze: Pozbawione istniejących wcześniej ambony i chóru muzycznego z licznymi blendami i wnękami w ścianach. Z dawnego wyposażenia: ołtarz główny, wczesnobarokowy z poł.XVII w.
