1. Obiekt

104 ZESPÓŁ FOLWARCZNY

BRUDZYŃ

c.d. opisu, zdjęcia

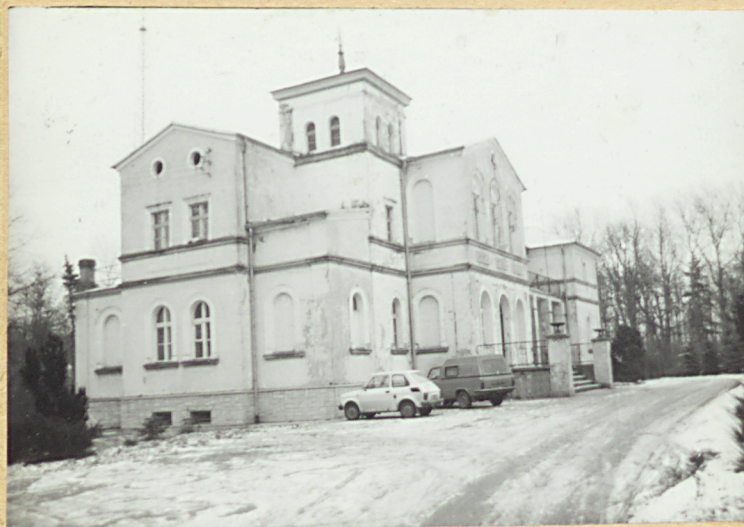
1. Pałac
2. Widok ogólny podwórza
3. Sciana południowa podwórza
4. Widok podwórza od strony wjazdu
5. Dziedzicówka
6. Budynek mieszkalny
7. Chlewnia-szczyt północny
8. Wozownia
9. Dom ogrodnika i pisarza
10. Wjazd główny
11. Dziedzicówka-elewacja pd.
12. Czworak
13. Dom ogrodnika i pisarza
14. Widok ogólny podwórza
15. Dziedzicówka-elewacja pn.
16. Chlewnia-elewacja wsch.
17. Kurnik-elewacja wsch.
18. Kurnik-elewacja pd.
19. Kurnik-elewacja pn.
20. Chlewnia-elewacja zach.
21. Wjazd od strony parku
22. Wozownia-elewacja pd.
23. Pałac
24. Dziedzicówka-elewacja zach.
25. Dziedzicówka-elewacja wsch.

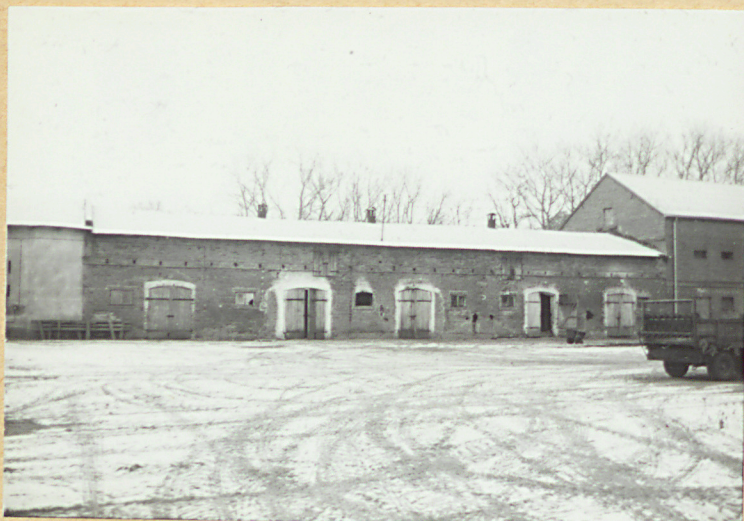
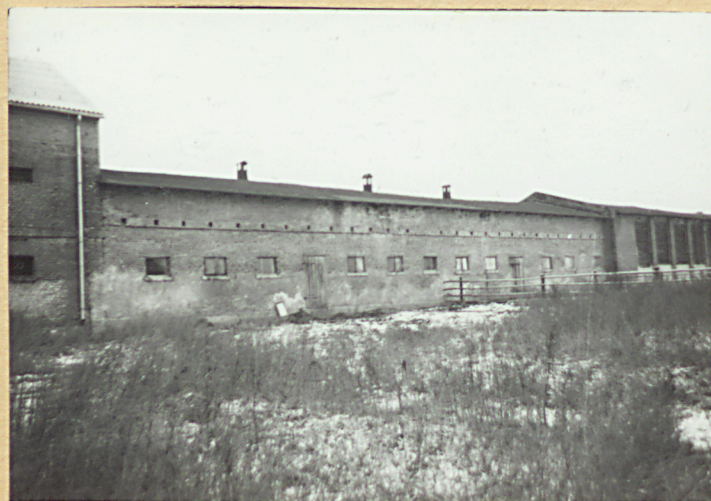
Stajnia została wzniesiona w XIX w. Usytuowana na południowej stronie podwórza gospodarczego elewacją wzdłużną na osi wschód-zachód. Od strony wschodniej przylega do stodoły, a szczytem zachodnim do spichlerza.

Materiał: Ściany zewnętrzne murowane w wątku krzyżowym z cegły, na zaprawie wapiennej, nie otynkowane.

Strop ceglany, prosty, podtrzymywany przez drewniane belki oparte na ścianach działowych.

Wieżba drewniana krokwiowo-płatwiowa z dwoma ściankami stolcowymi.

Dach kryty papą.

Drzwi drewniane dwuskrzydłowe deskowo-listwowo-zastrzałkowe na zawiasach pasowych. Okna drewniane wtórne. Otwory okienne w kształcie prostokąta, proste i wtórne. Otwory drzwiowe zakończone łukiem odcinkowym.

Stajnia na planie wydłużonego prostokąta, szeroko-frontowa, pięciotraktowa o programie obora - obora - obora - stajnia - paszarnia.

Bryła zwarta jednokondygnacyjna z poddaszem użytkowym niepodpiwniczona, nakryta dachem dwuspadowym o małym nachyleniu połaci, kryta papą.

Elewacje nie otynkowane, symetryczne, bez wystroju architektonicznego. Parapety otworów okiennych budowane z cegły.

W elewacji północnej w poziomie poddasza dwa otwory zamykane drzwiami dwuskrzydłowymi, deskowo-listwowo-zastrzałkowymi na zawiasach pasowych. Elewację północną i południową obiega gzyms z cegły w poziomie stropów.

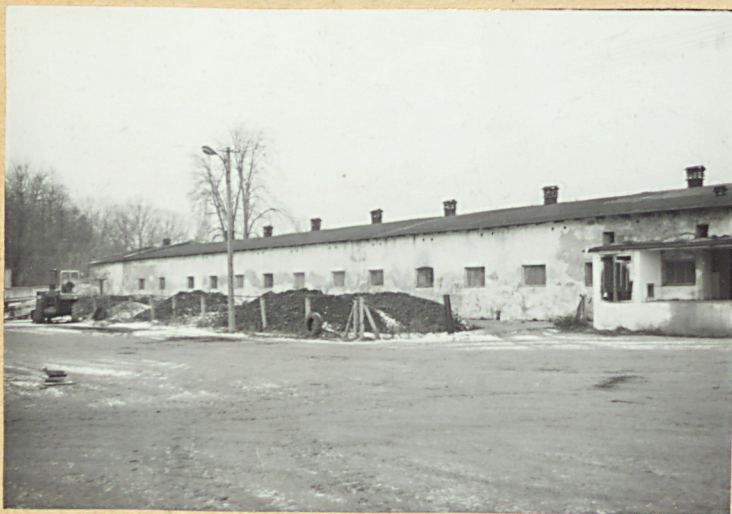
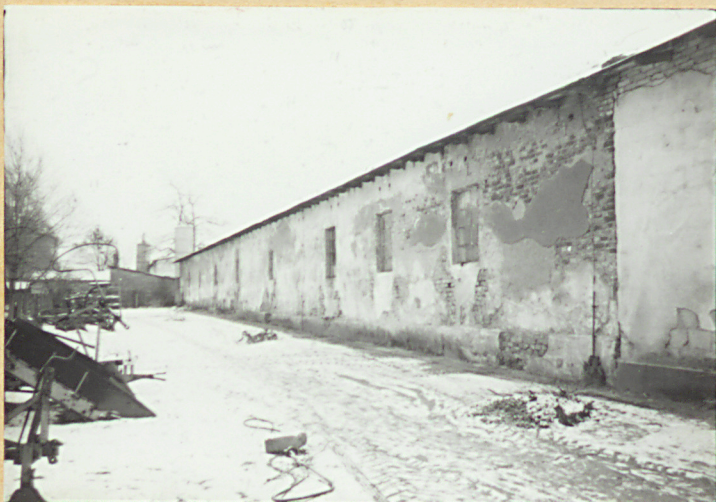
Obora jest usytuowana w północnej części folwarku. Przy wschodnim szczycie tego obiektu znajduje się wjazd główny na podwórze, a przy zachodnim wjazd w stronę pałacu.

Materiał: ściany murowane w wątku krzyżowym na zaprawie wapiennej z cegły. Stropu brak. Wieżba drewniana krokwiowo-płatwiowa z dwoma ściankami stolcowymi, opartymi na dwóch rzędach słupów drewnianych. Drzwi drewniane dwuskrzydłowe na zawiasach pasowych, deskowo-listwowe-zastrzałowe. Okna metalowe uchylne.

Obora na planie wydłużonego prostokąta jednokondygnacyjna nie podpiwniczona, jednopomieszczeniowa, szerokofrontowa.

Bryła zwarta nakryta dachem dwuspadowym o małym nachyleniu połaci, kryta papą.

Elewacje otynkowane bez wystroju architektonicznego. Elewacja wschodnia okno nad otworem drzwiowym, półkoliste, a po stronie prawej otworu drzwiowego zamknięte łukiem odcinkowym. Elewacja zachodnia: symetryczna, którą uwypukla duży otwór drzwiowy. Nad nim i po jego obu stronach okna zamknięte łukiem odcinkowym. W elewacji południowej i północnej okna proste.

W 1959 zmodernizowano wnętrze obory.
