1. Obiekt

DOM MIESZKALNY

BUDZYŃ

ul. Rynkowa 45 (ok. 47)

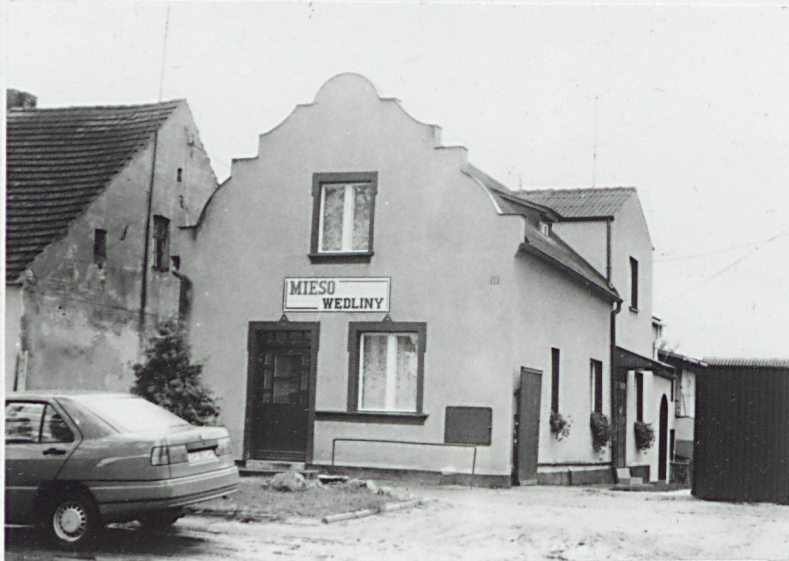
11. Zdjęcia, rzut, przekrój, sytuacja, orientacja

Sytuacja: Dom położony w południowej pierzei ul. Rynkowej w jej węższej, zachodniej części, usytuowany szczytowo do ulicy. Chodnik biegnie przy ścianie budynku. Przy bocznej krawędzi jezdni rosną drzewa liściaste. Dom wolnostojący zajmuje wschodnią stronę działki, łącząc się w głębi z zabudowaniami gospodarczymi. Działka wąska, wydłużona ku południowi. Wjazd na teren posesji po zachodniej stronie domu. Podwórze wąskie wybetonowane, od sąsiedniej działki oddzielone ceglanym, otynkowanym murem, zamknięte dawną murowaną stodołą z dużymi wrotami, przez którą wiedzie przejście do ogrodu.

Materiał, konstrukcja, technika: Fundamenty z głazów granitowych. Ściany piwnicy z cegły palonej. Ściany domu z cegły palonej otynkowane zewnętrznie i wewnętrznie. Ściany działkowe poddasza drewniane otynkowane. Nad piwnicą strop betonowy, pozostałe stropy drewniane z podsufitką, sufity oklejone tapetą. Więźba dachowa nad domem dwustolcowa, więźba nad oficyną mieszkalną jętkowa, nad budynkami gospodarczymi krokwiowa, jednospadowa ze ścianką kolankową. Dach główny i pozostałe kryte eternitem. Posadzka w piwnicy betonowa, w kuchni posadzka ceramiczna z kwadratowych płytek czerwonych i białych. W łazience i WC posadzki ceramiczne. W pozostałych pomieszczeniach podłogi drewniane, deskowe. Schody na poddasze drewniane, dwubiegowe łamane. Schody z kuchni do krytarzyka w dalszej części domu (oficyna) drewniane, balustrady drewniane. Zewnętrzne stopnie betonowe. Drzwi zewnętrzne do sklepu (fasada) jednoskrzydłowe, drzwi boczne do domu dwuskrzydłowe z nadświetlem. Wszystkie drzwi wewnętrzne jednoskrzydłowe. Okna skrzynkowe, dwuskrzydłowe, dwupoziome. Wszystkie schody, podłogi, stolarka drzwiowa i okienna bez wartości zabytkowej.

Rzut: Dom na planie prostokąta, pomieszczenia w układzie jednotraktowym. Jedno wejście na węższym boku, jedno na szerszym. Ściana wsch. bez otworów, poza małymi okienkami doświetlającymi spiżarnię i łazienkę. Otwory zgrupowane w ścianie zachodniej i północnej. Od południa przylega oficyna mieszkalna, również jednotraktowa, a za nią budynek gospodarczy. W miejscu połączenia domu z oficyną zewnętrzne zejście do niewielkiej piwnicy. W drugim pomieszczeniu, licząc od północy, schody na poddasze. Bryła: Dom na wyodrębnionym, niskim cokole, jednokondygnacyjny, zwieńczony szczytem o falistych krawędziach. Dach dwuspadowy, poddasze mieszkalne z wystawką krytą osobnym daszkiem (od zach.). Od południa przylega 1-kondygnacyjna oficyna węższa i niższa, kryta osobnym dachem dwuspadowym. Od zachodu w miejscu połączenia obu budynków niewielki otwarty przedsionek na szerokość domu. Do oficyny przylega budynek gospodarczy o równej z nią szerokości, nieco niższy, kryty dachem pulpitowym i dalej kolejny, również kryty dachem pulpitowym, ale o spadku w kierunku wschodnim. Oficyna oraz budynek gospodarczy z użytkowym poddaszem.

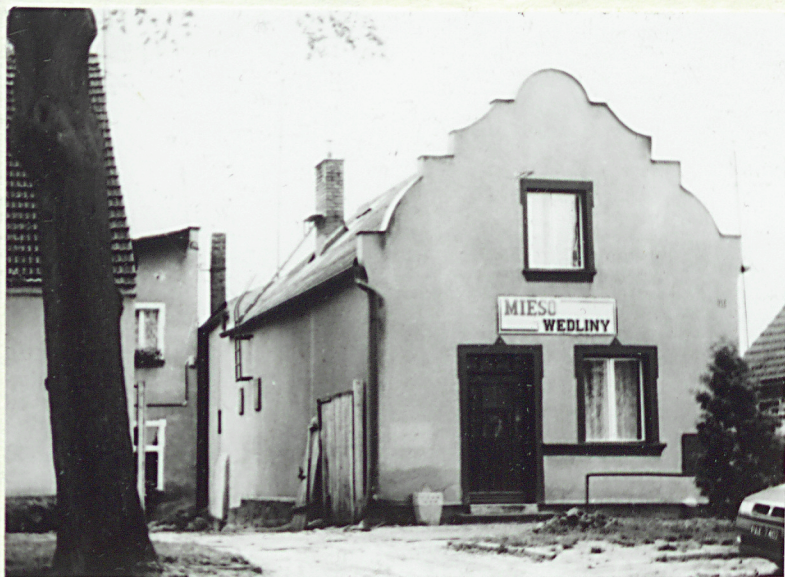
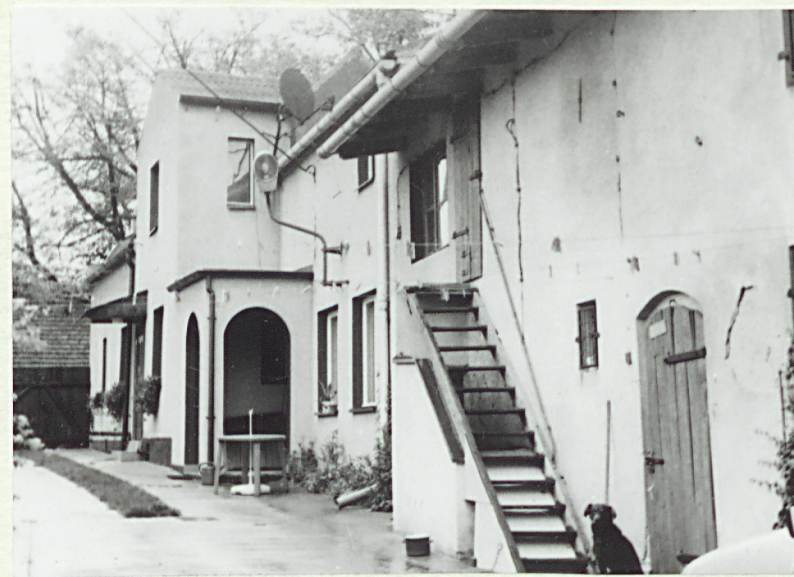
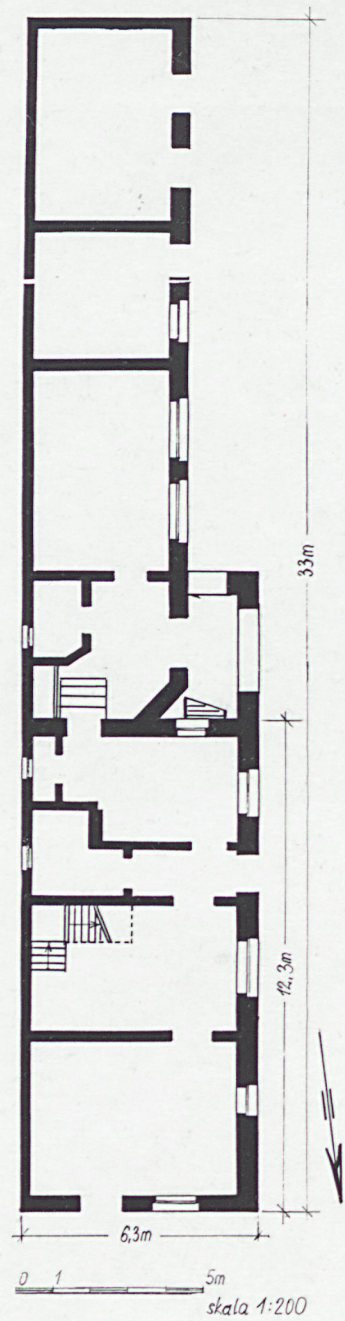
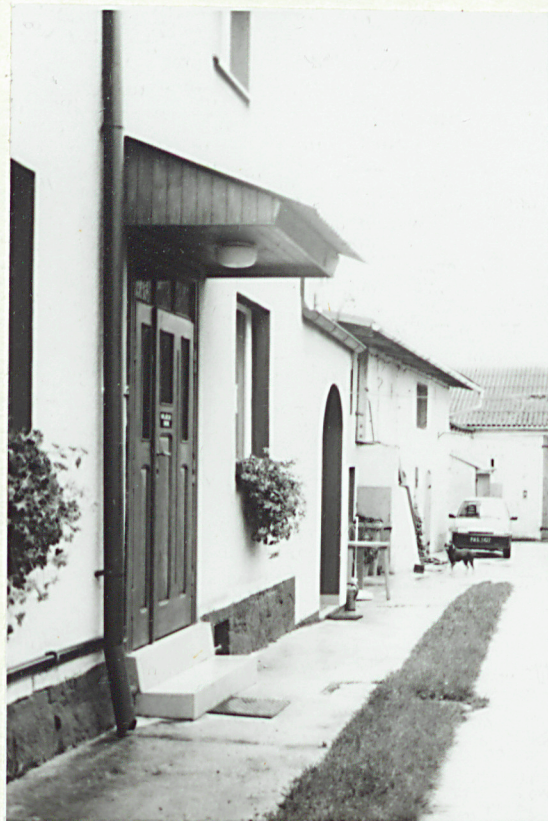
1. Miejscowość BUDZYŃ	2. Obiekt (nazwa jak w karcie) Dom mieszkalny ul. Rynkowa 45	3. Zawartość wkładki (nazwa obiektu i materiału uzupełniającego) c.d. historii, c.d. opisu, rzut, fotografie
--------------------------	--	---

Opis c. d. Elewacje: Elewacja północna pełni rolę fasady jest dwuosiowa z drzwiami we wsch. osi. Otwory w opaskach z tynku. Powyżej gzymsu koronującego gładka ścianka szczytu zamknięta falistą linią, pośrodku jedno okno. Elewacja zachodnia wieloosiowa z zatartym podziałem na dom i oficynę. Elewacja domu 4-osiowa z drzwiami w trzeciej osi licząc od północy. Wystawka w licu ściany zwieńczona trójkątnym szczytem. Oficyna mieszkalna 3-osiowa z wejściem w pierwszej osi. Wejście poprzedzone arkadowym gankiem. W dalszej części zabudowania gospodarcze ze schodami na poddasze dostawionymi wzdłuż elewacji. Elewacja południowa z oknem od zach. dalej połączona z oficyną. Elewacja wschodnia w formie gładkiej ściany z 3 małymi oknami.

Wnętrze: W pierwszym pomieszczeniu od fasady sklep, dalej pokój ze schodami na poddasze, za nim korytarzyk (wejście od zach.), dalej kuchnia. W oficynie przedsionek i pokój.
