1. Obiekt Probostwo przy kościele parafialnym:

PLEBANIA

2. Czas powstania

J E Ż E W O

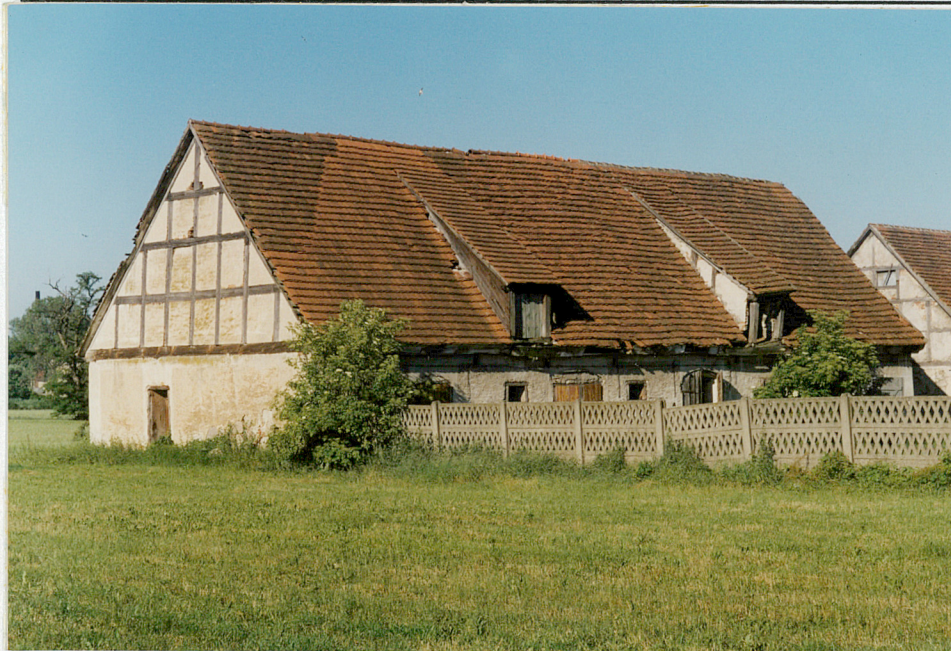
2 3 Widok ogólny probostwa: w południowej części podwórza stoją dwa budynki /4/ OBORA-STAJNIA-WOZOWNIA i /5/ BUDYNEK INWENTARSKI (?), a przy zachodniej krawędzi podwórza - jeden budynek /3/ PLEBANII.

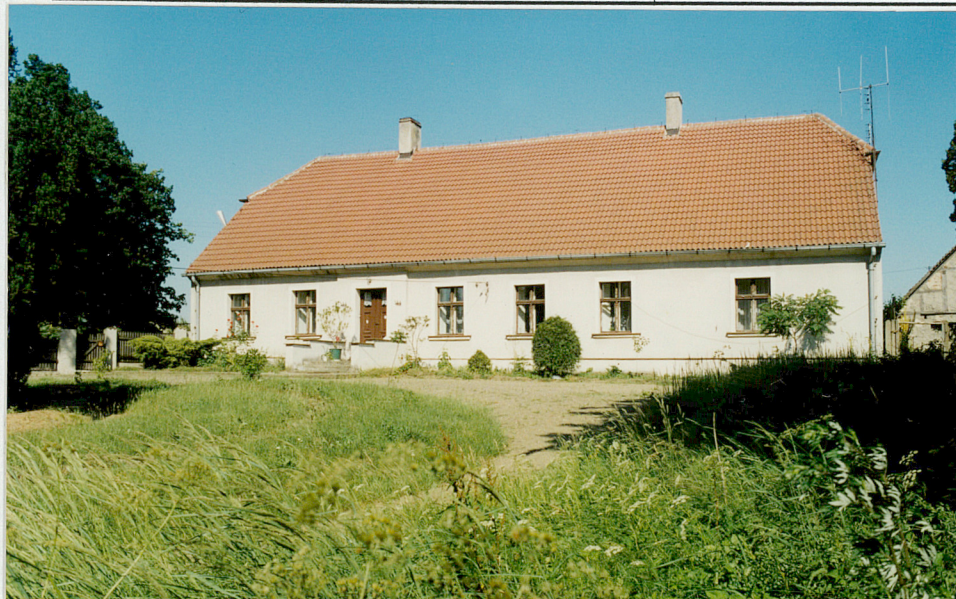
7 Widok ogólny bryły od strony południowej.

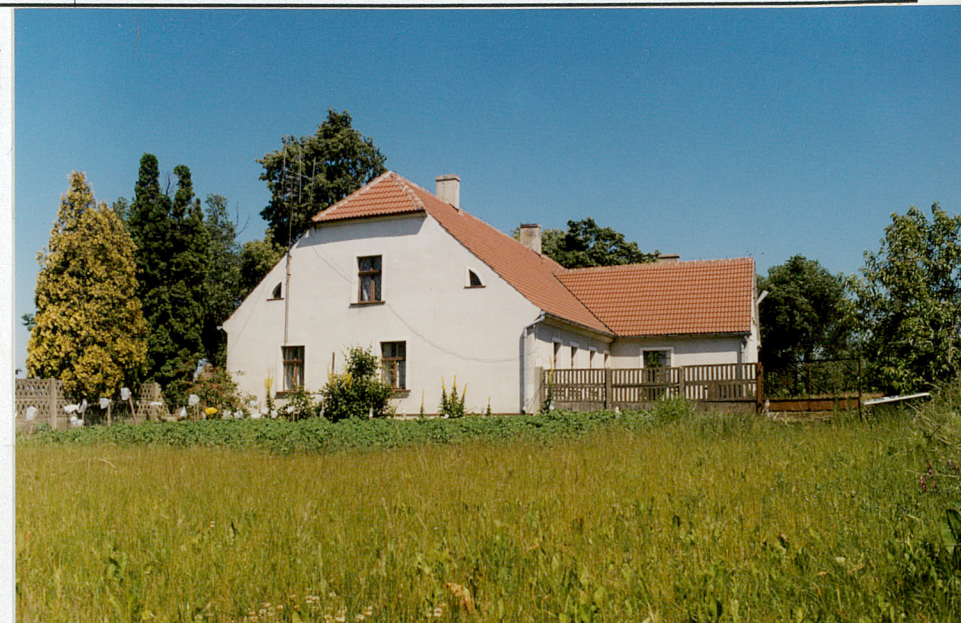
5 Elewacja główna - zachodnia.

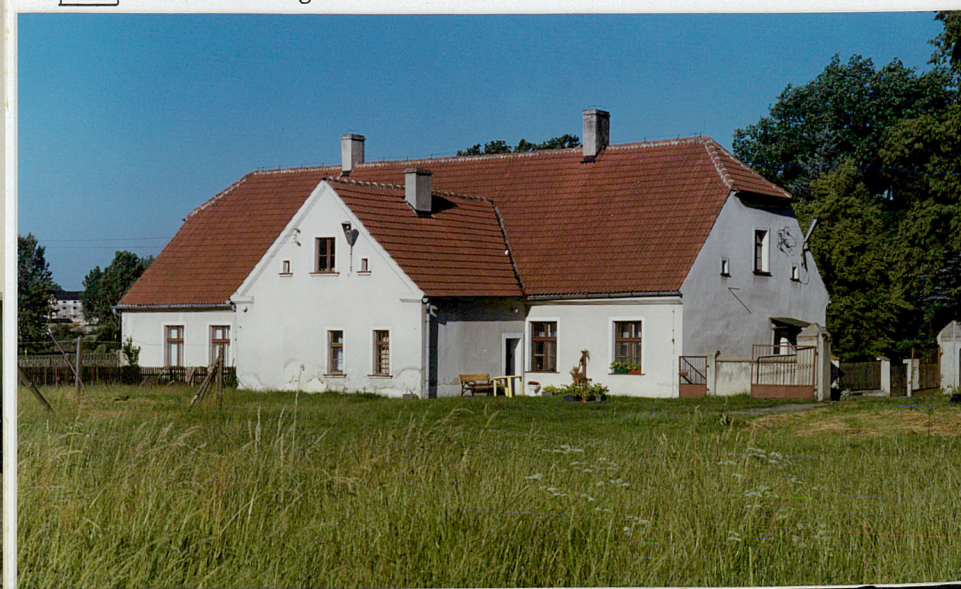
11 Północna elewacja przybudówki wschodniej i północna część elewacji dłuższej wschodniej.

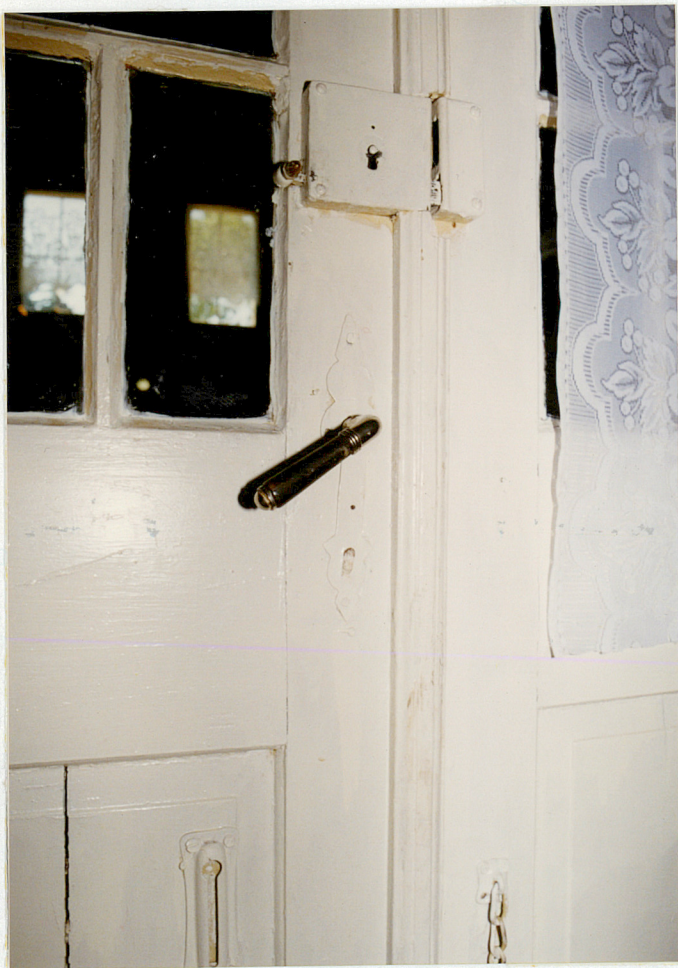
15

Fragment drzwi z pomieszczenia /4/
 do przedsionka /3/ - szyldzik wokół
 klamki i dziurki od klucza; klamka
 mosiężno-drewniana.

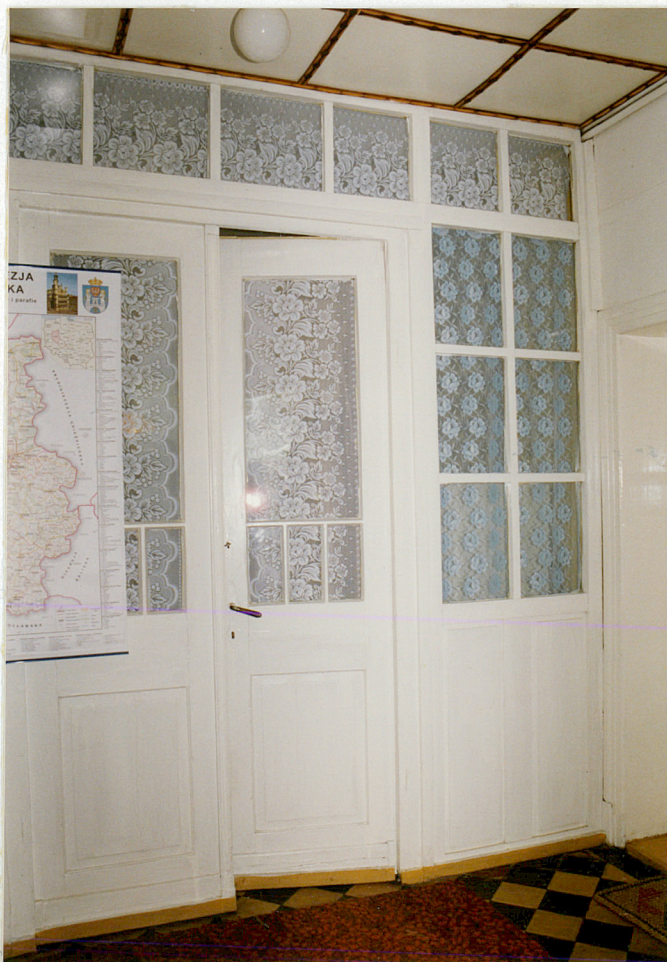
14

Wnętrze przedsionka /3/ - widok na
 drzwi dwuskrzydłowe symetryczne,
 ramowo-płycinowe, z przeszkleniem,
 osadzone w przeszklonej ścianie
 - wiatrołap pomiędzy przedsionkiem
 /3/ i pomieszczeniem /4/.

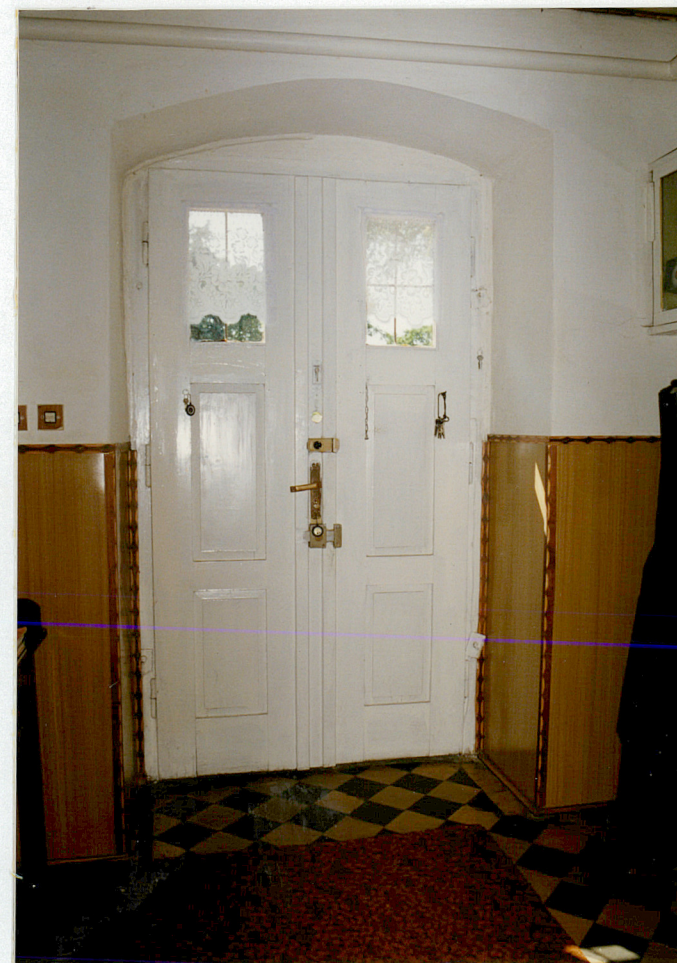
13

Wnętrze przedsionka /3/ - widok
 na główne drzwi wejściowe (zewnętrzne)
 w ścianie zachodniej - osadzone
 w głębokiej wnęcie o rozglifionych
 węgarach i z sklepionym odcinkowo
 nadprożem.

kości, ale znacznie niższe od płyciny środkowej; wszystkie te skrzydła w drzwiach dwuskrzydłowych na parterze zawieszone są na dwóch zawiasach francuskich z toczonymi końcówkami; skrzydła w drzwiach zewnętrznych zachodnich - zawieszone są na trzech zawiasach francuskich bez ozdobnych końcówek (fot.13), a dawne drzwi zewnętrzne w elewacji wschodniej, a obecnie wewnętrzne pomiędzy /9/-/17/ zawieszone są na dwóch zawiasach tarczowych, kutech, polskich, na hakach. Drzwi zewnętrzne z tarasu wejściowego /1/ do sieni /3/ o skrzydłach z szybami zamiast górnych płycin, pozostałe płyciny (środkowe i dolne) z obustronnie zaznaczonymi lustrami, a od zewnątrz każda płycina obwiedziona grubą listwą profilowaną. W drzwiach wewnętrznych wszystkie płyciny - z obustronnie zaznaczonymi lustrami, zawieszone na zawiasach francuskich z toczonymi końcówkami (fot.25). Na parterze również drzwi jednoskrzydłowe o odmiennych podziałach na płyciny: 1/ drzwi z dwoma płycinami prostokątnymi umieszczonymi jedna ponad drugą; 2/ drzwi z czterema płycinami, z których górna i dolna są o wykroju prostokątów leżących, a dwie środkowe są wysokie (fot.16); 3/ drzwi o trzech polach - tj. podzielone ramiakiem poziomym i pionowym zestawionymi na kształt litery "T", o dwóch dolnych wysokich polach wypełnionych płycinami, a w górnym polu przeszklenie podzielone jedną pojedynczą szczebliną poziomą (fot.17). 4/ Inne drzwi dwuskrzydłowe umieszczone są w przeszklonej ścianie o konstrukcji ramowo-płycinowej (fot.14). 5/ Na poddaszu starszy typ drzwi jednoskrzydłowych podzielonych ramiakiem krzyżowym (poziomym i pionowym) na cztery jednakowej wielkości płyciny, wszystkie z lustrami; skrzydło to zawieszone na zawiasach pionowych, kutech, polskich, na hakach (fot.28,32). Przy drzwiach pomiędzy /17/-/18/ - szyldzik i żeliwna klamka - o motywach secesyjnych (fot.26).

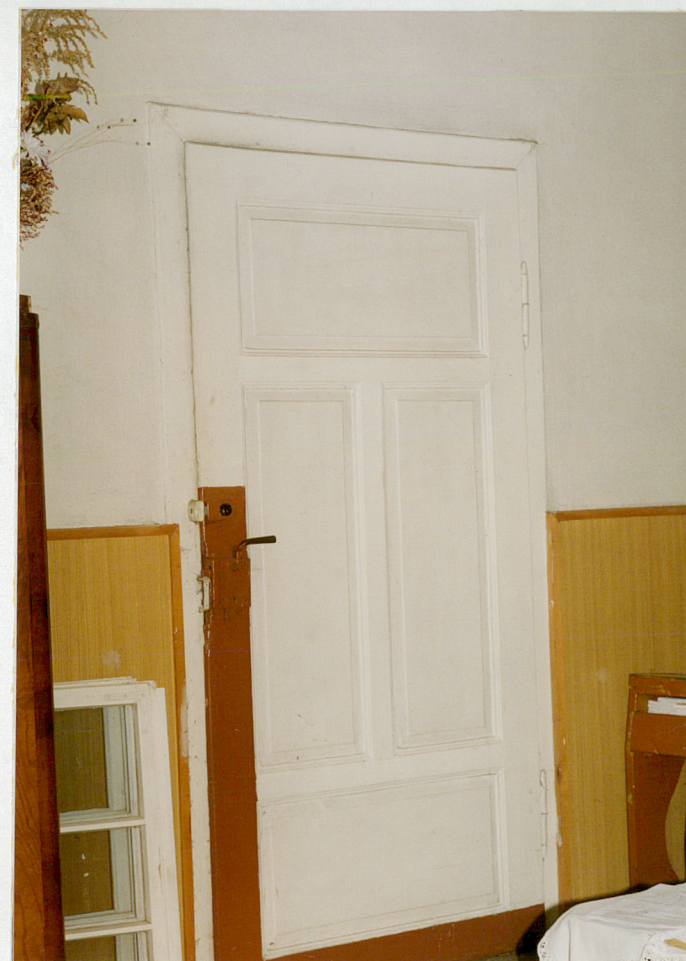
17

Wnętrze pomieszczenia /4/ - widok na drzwi jednoskrzydłowe do dawnej sieni /11/ ramowo-płycinowe, o nietypowym dla tego budynku podziale na płyciny, i chociaż skrzydło wąskie to jednak zawieszone na 3 zawiasach francuskich.

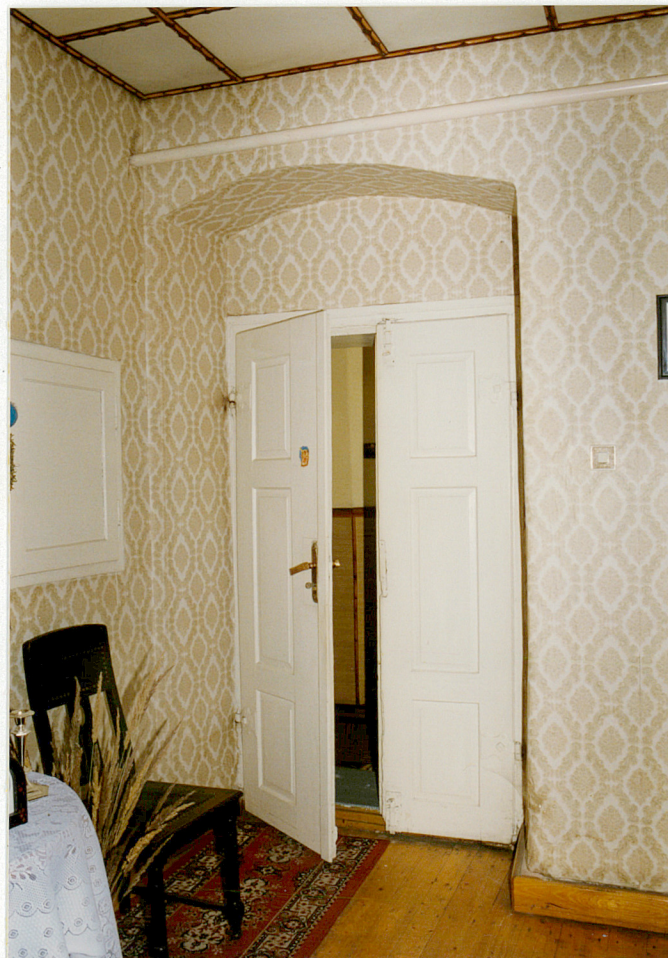
20 Fragment wnętrza /9/ - drzwi do pomieszczenia /17/ w głębokiej lekko rozglifionej wnęcie - dwuskrzydłowe, symetryczne ramowo-płycinowe.

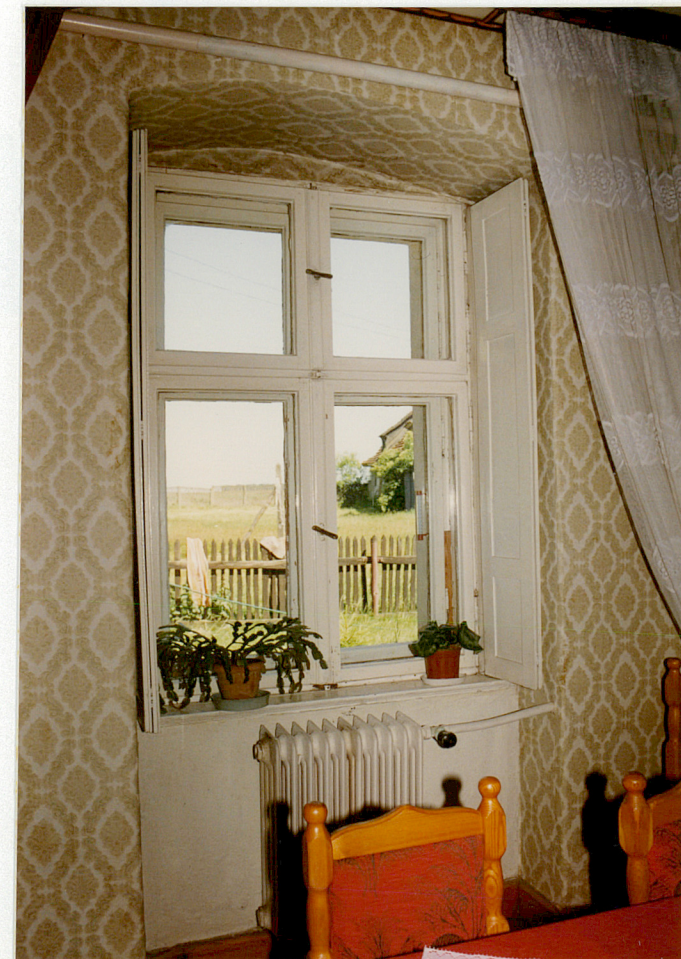
21 Wnętrze /9/ - widok na typowy otwór okienny - prostokątny, w sklepionej odcinkowo wnęcie, wypełniony podwójnym oknem skrzynkowym, z dodatkowymi wewnętrznymi okiennicami ramowo-płycinowymi, składanymi.

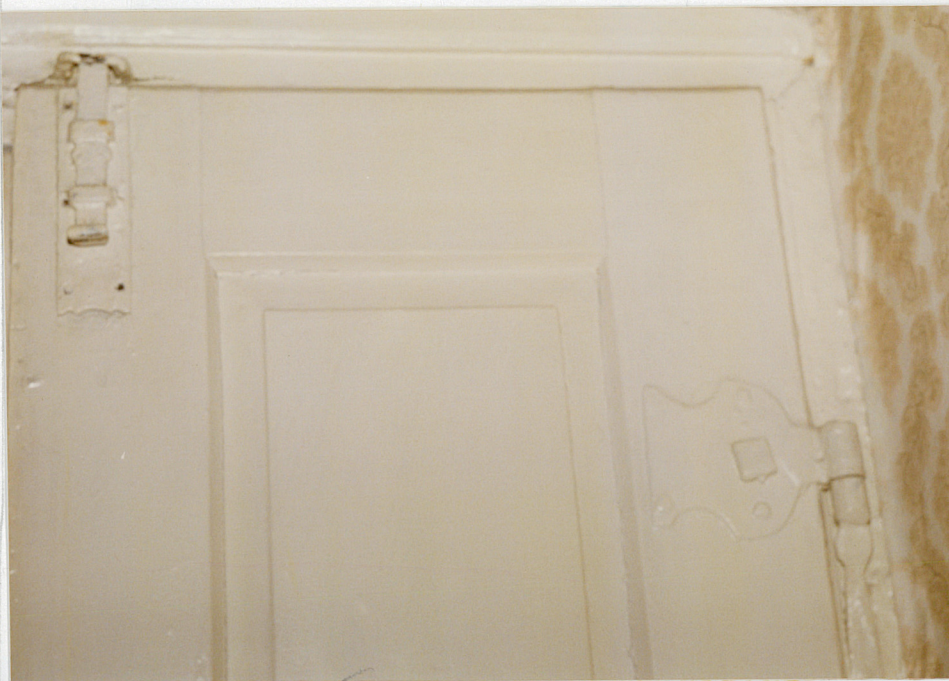
22 Zawias tarczowy, kuty, polski (zawieszony na haku przy drzwiach z jadalni /9/ do pomieszczenia /17/.

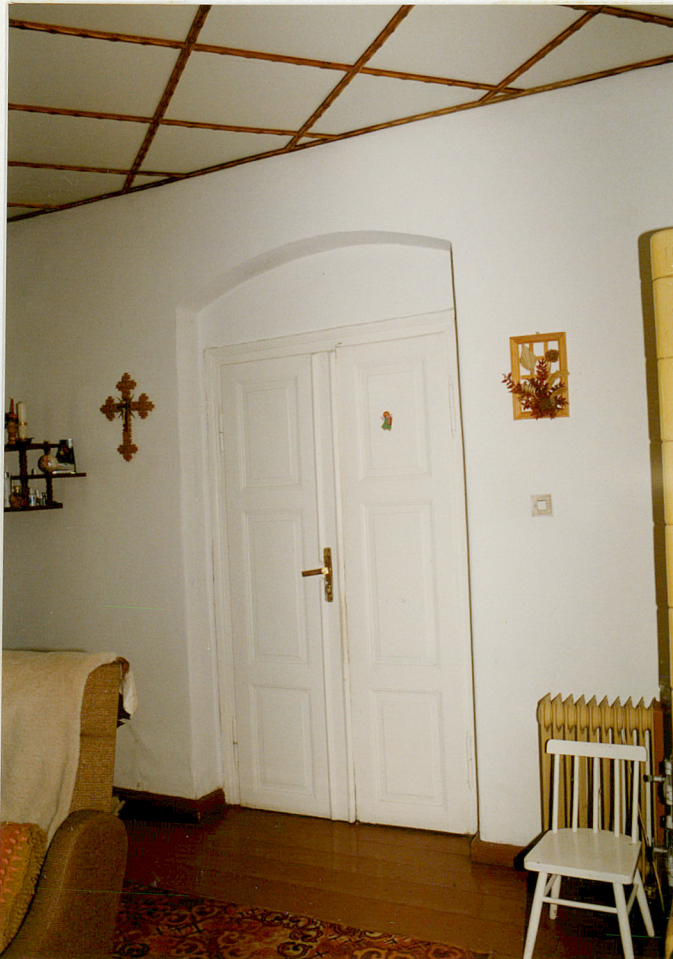
25

Fragment wnętrza /8/ → drzwi do sąsiedniego traktu do pomieszczenia /7/ → osadzone w wyższej, zasklepionej odcinkowo, płytkiej wnęce.

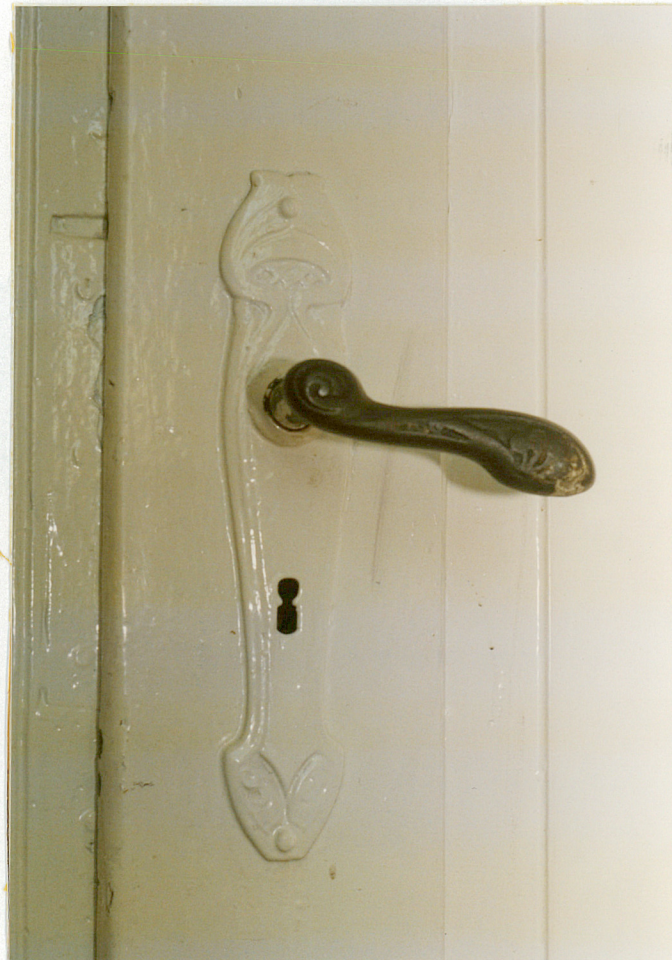
26

Secesyjne okucia → szyldzik i klamka drzwi do łazienki /18/ w przybudówce wschodniej.

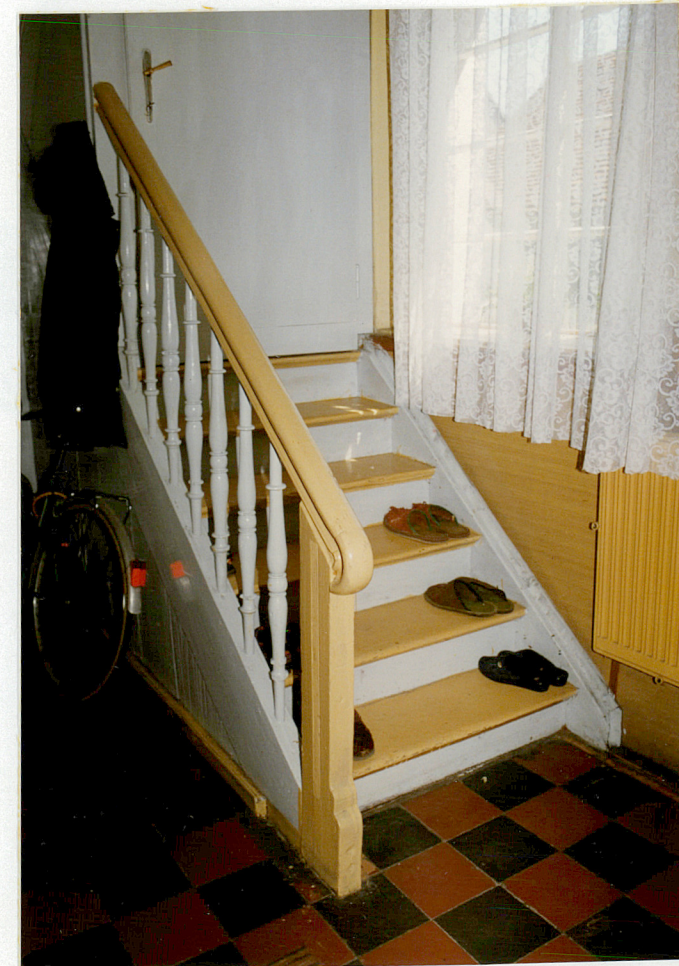
27

Wnętrze pomieszczenia /17/ → widok na schody drewniane do poddasza strychowego → balustrada schodów z cienkich tralek toczonych i słupek początkowy.

Schody - zewnętrzne - proste jednobiegowe, stopnie (1+3) betonowe, ujęte w murowane, otynkowane wangi dwustopniowe (przed wejściem w elewacji zachodniej). Schody wewnętrzne - obecnie ustawione w później dobudowanym skrzydle wschodnim w pomieszczeniu /17/ - dwubiegowe, łamane, drewniane, policzkowe, z drewnianą ażurową balustradą z cienkich tralek toczonych, dołem osadzonych w policzku, a od góry z nałożoną profilowaną drewnianą poręczą, która nakrywa również słupek początkowy (fot.27); spocznik i górna część biegu oddzielone są od pomieszczenia na parterze drewnianą ścianą z drzwiami wejściowymi do poddasza.

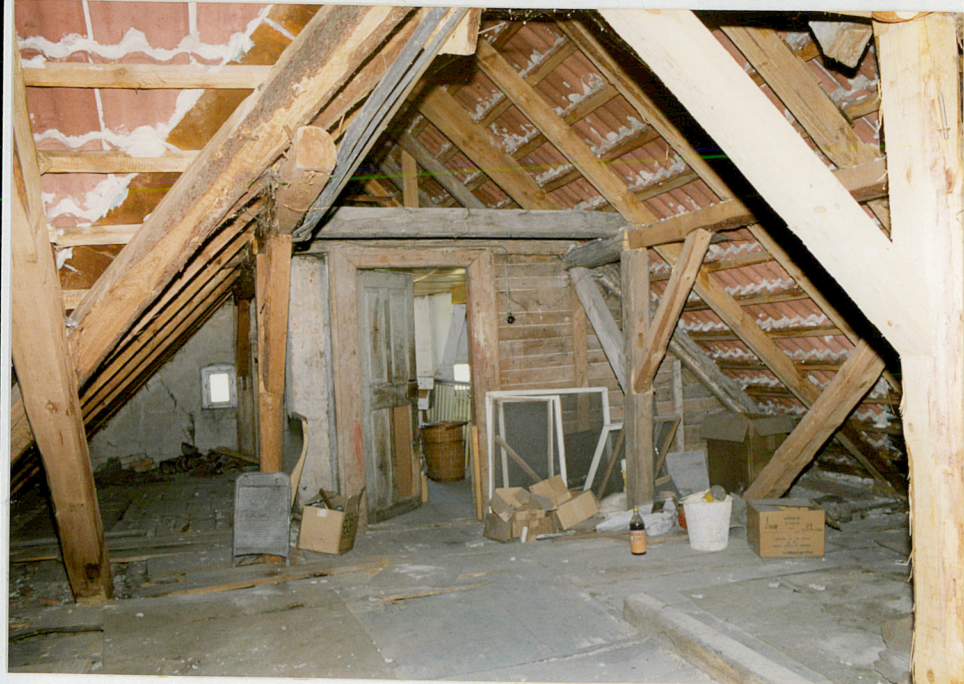
28

Konstrukcja więźby dachowej nad przybudówką wschodnią - oparta na dwurzędowej ramie stolcowej - drzwi do klatki schodowej prowadzącej na parter.

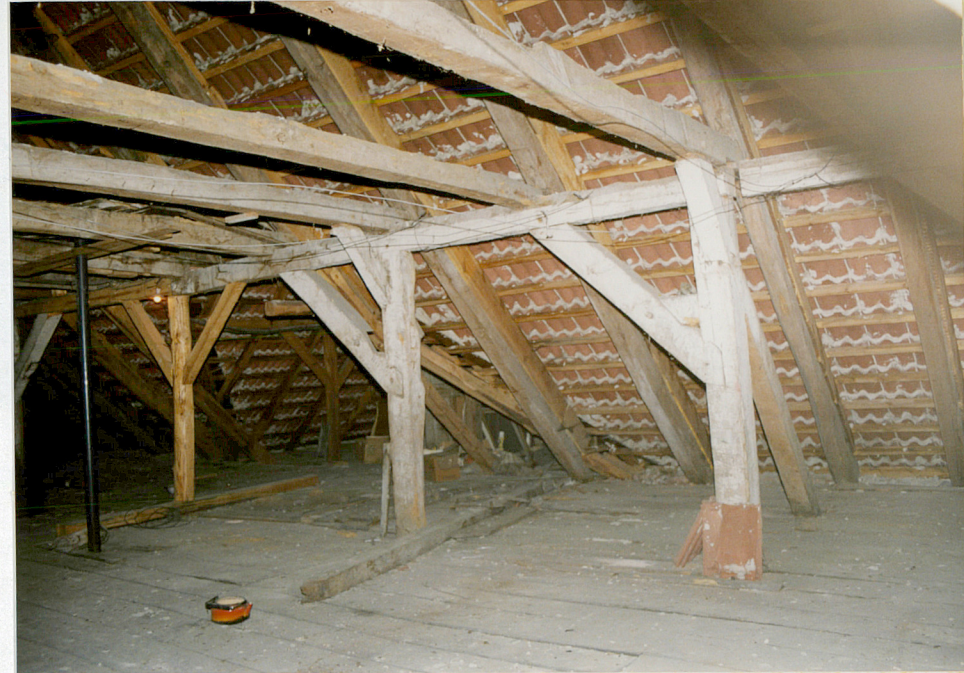
30

Ściana działowa w północnej części poddasza - szachulcowa, z ryglami w dwóch poziomach i z oczepem - porównaj fot.

Przy okazji napraw elewacji, skuwania tynków zewnętrznych należy zwrócić uwagę, czy murowana ściana pomiędzy pierwszą i trzecią osią w obu elewacjach dłuższych jest regularna, czy też budynek został rozbudowany w kierunku południowym - wskazywałoby za tym asymetrycznie umieszczone wejście w pseudoryzalicy, również ściana wydzielająca południowe pomieszczenie na poddaszu ma inną konstrukcją różniącą się od ścian pomieszczenia przy szczycie północnym (por. fot. 30, 35).

Więźba dachowa - z drewna ciosanego, z ciesielkami znakami montażowymi, łączona na zamki ciesielskie i drewniane tyble; typowa konstrukcja stolcowa, oparta na dwurzędowej ramie stolcowej, z co drugim więzarem pełnym; łącznie 19 więzarów. W więźbie tej od pierwszego do czternastego więzara (licząc od północnego szczytu) zamiast typowej ramy stolcowej istnieje tzw. rama ryglowa, tzn. z dodatkowym poziomem rygli (fot. 30), które w części środkowej są wycięte, ale pozostały po nich ślady (fot. 30). Cechami charakterystycznymi tej więźby są stolce, które zamiast

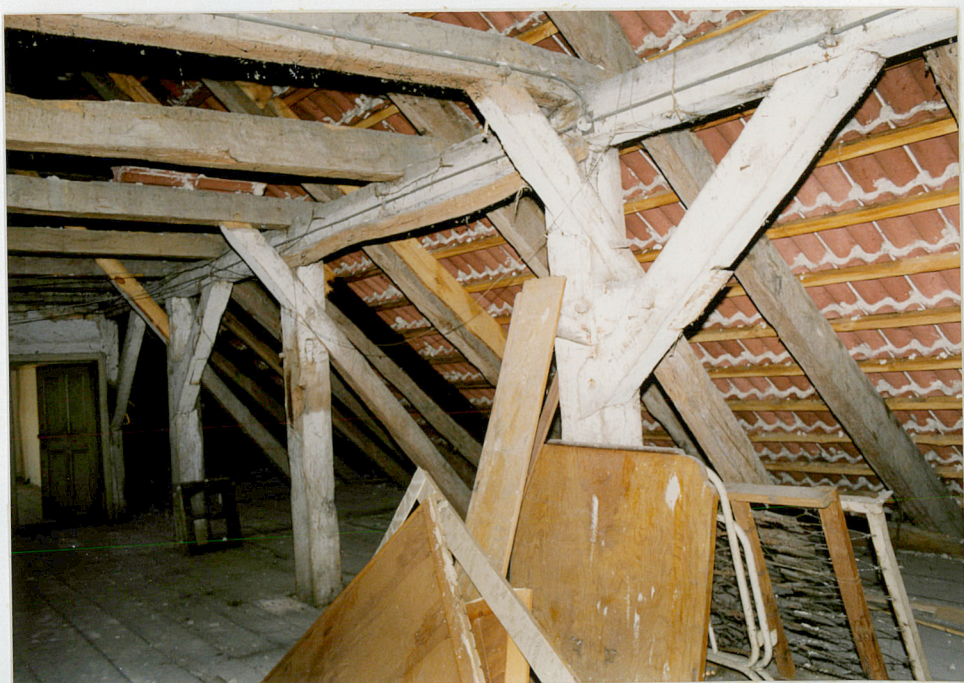
29

Środkowy fragment wschodniej połaci dachu - konstrukcja stolcowa, z co drugim więzarem pełnym; każdy stolec usztywniony jest jednym mieczem (podłużnie) i jednym ukośnym

które zamiast pary mieczy górnych mają dwa ukośne zastrzały, z których jeden jest długi, sięgający od belki więzarowej aż do jętki, który usztywnia więzar poprzecznie, a drugi zastrzał jest znacznie krótszy, usztywnia więzar podłużnie, łączy stolec z oczepem (niby płatwią) i dawniej był połączony z poziomym rygłem na nakładkę. Nad skrzydłem wschodnim - konstrukcja płatwiowa oparta na dwurzędowej ramie stolcowej.

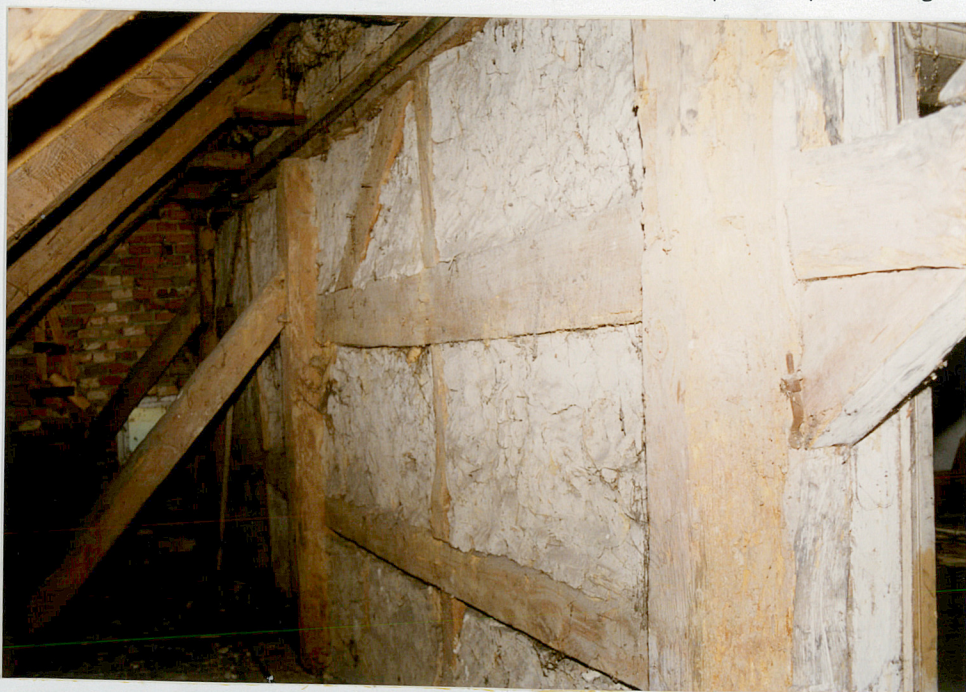
31

Środkowy fragment zachodniej połaci dachowej - widok od północy w kierunku południowym. zastrzałem.

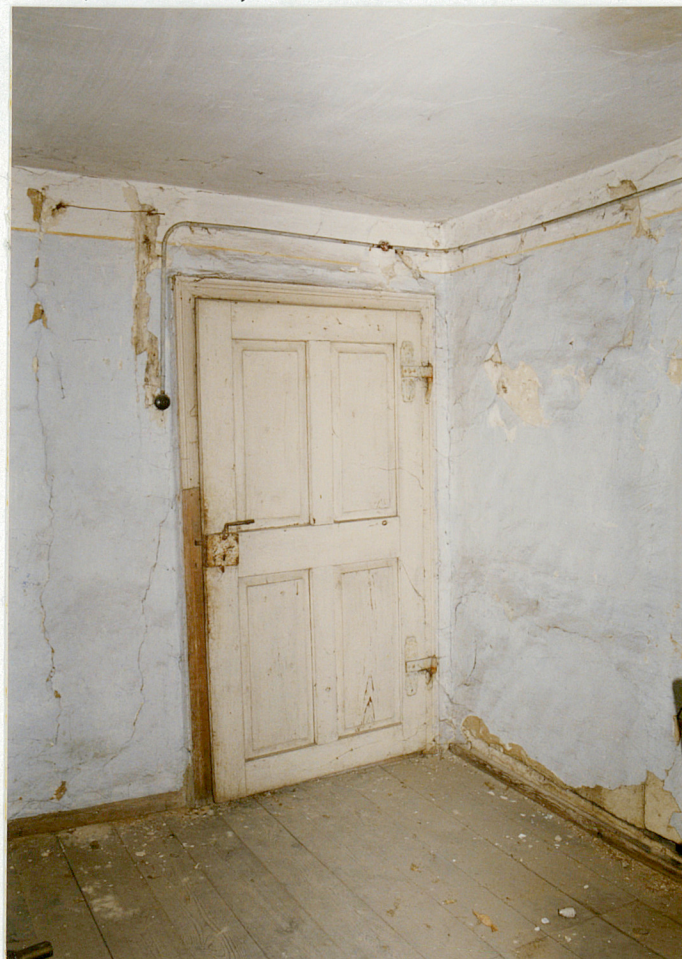
32

Fragment pomieszczenia północnego na poddaszu → widok na drzwi ramowo-płycinowe, klasycystyczne, zawieszone na zawiasach pionowych, polskich, na hakach.

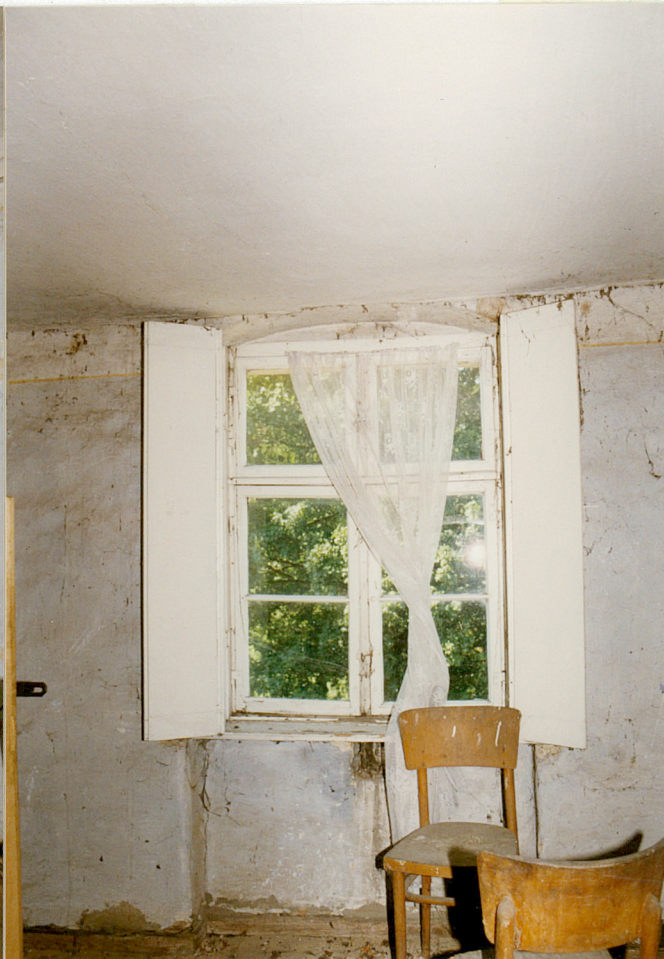
33

Fragment pomieszczenia północnego na poddaszu → widok na okno pojedyncze, z okiennicami.

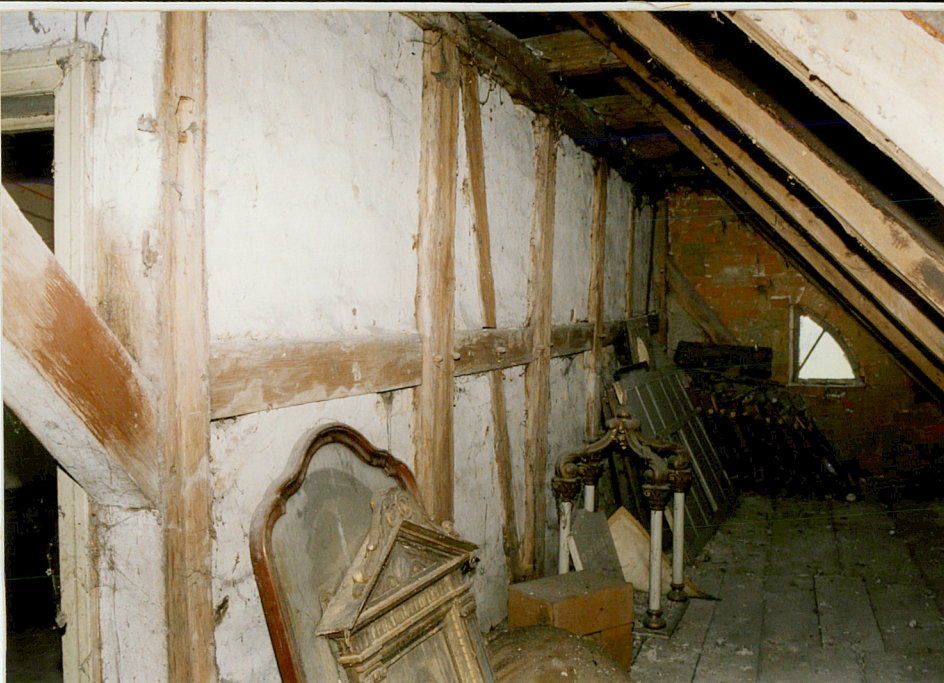
35

Fragment poddasza stry-
chowego → ściana wy-
dzielająca użytkowe
pomieszczenie połud-
niowe → konstrukcja
ryglowa z jednym pozio-
mem rygli → ukośne pod-
dasze zachodnie.

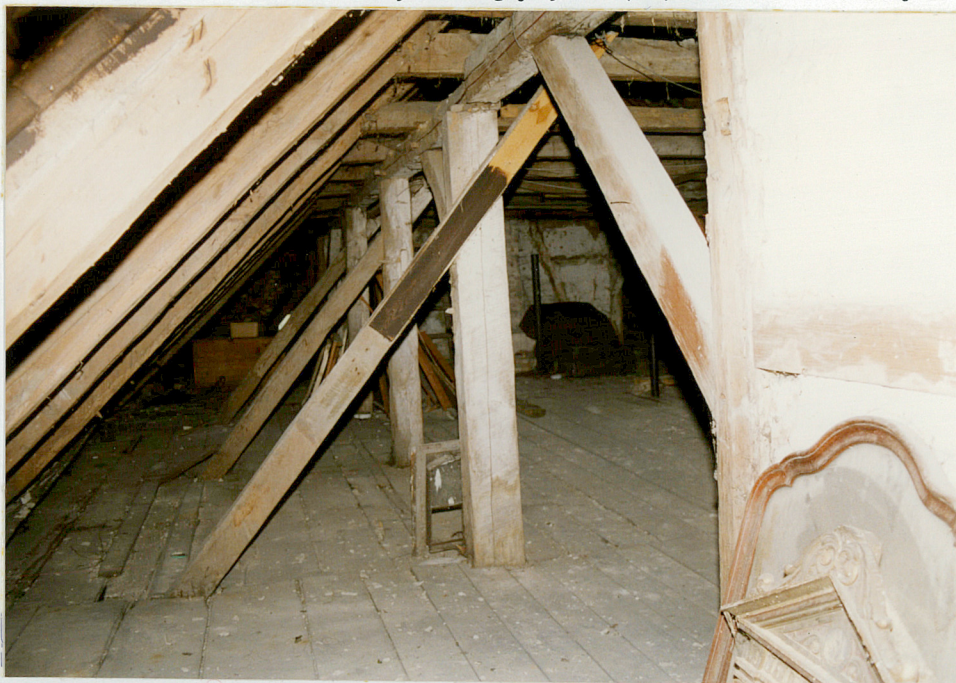
34

Wnętrze poddasza strychowego → widok ogólny
od strony południowej w kierunku północnym
wzdłuż zachodniej podaci dachowej → rząd ukośnych
zastrzałów usztywniających poprzecznie więzary pełne.
