ZESPÓŁ FOLWARCZNY

ILÓWIEC

1. Miejscowość IŁÓWIEC	2. Obiekt (nazwa jak w karcie) ZESPÓŁ FOLWARCZNY	3. Zawartość wkładki (nazwa obiektu lub materiału uzupełniającego) c.d. poz.13, wykazy założonych i nie założonych kart szczeg., plan orientacyjny , 3 zdjęcia
---------------------------	---	--

1. Miejscowość Gmina Powiat Województwo	ŁÓWIEC Brodnica Śrem wielkopolskie	2. Obiekt (nazwa jak w karcie) ZESPÓŁ FOLWARCZNY	3. Zawartość wkładki (nazwa obiektu lub materiału uzupełniającego) Dom mieszkalny (czworak) nr 19 /2a/ <i>nr rej. 2301 z 11.05.1994</i>
--	---	--	---

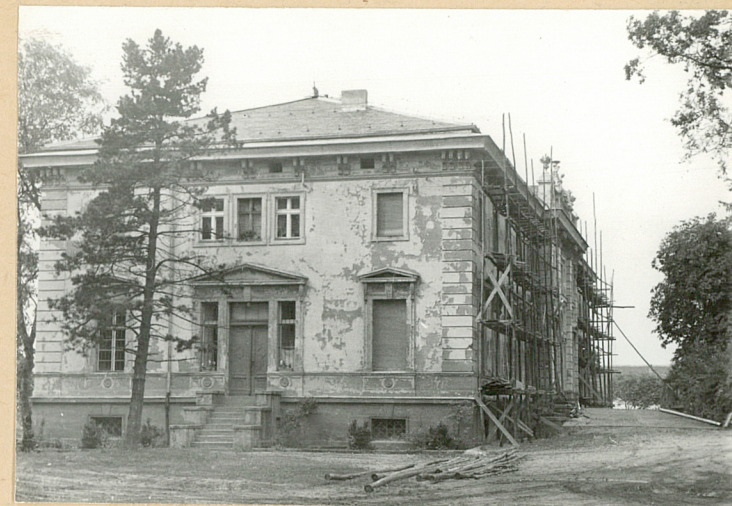
Fot. 1. Pałac .
2. Gorzelnia .
3. Obora - elewacja SE .

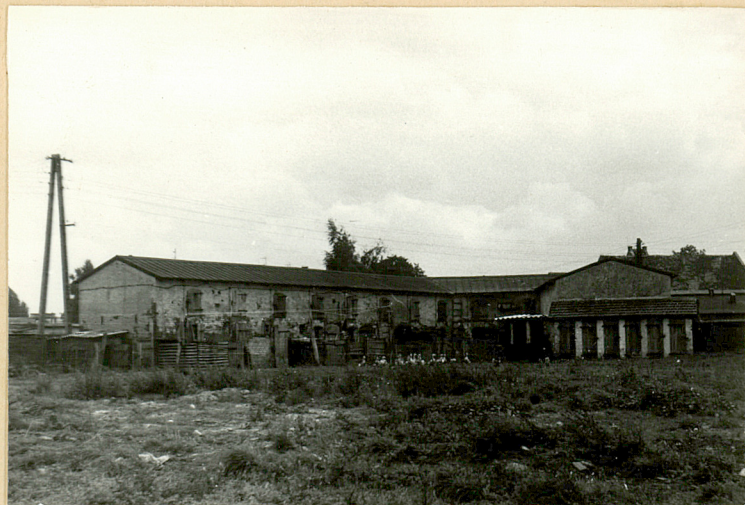
Sytuacja : budynek położony we wschodniej partii kolonii mieszkalnej na NE od skrzyżowania dróg do Czempinia i Brodnicy. Tworzy wraz z nieistniejącymi - sześciorakiem i czworakiem dla pracowników sezonowych oraz istniejącym czworakiem zamknięty ograniczony murem układ budynków usytuowany na planie trapezu. Sam budynek usytuowany jest główną osią w kierunku N-S. Konstrukcja : mury z cegły pełnej ceramicznej o wążku krzyżowym, strop ceramiczny, dach dwuspadowy krokwiowy kryty blachą, posadzka betonowa, drzwi z desek pojedynczych.

Elewacje : otwory usytuowane stosownie do funkcji obiektu w elewacjach W - szesnastoosiowa, SW - trójosiowa. NW - czteroosiowa i NE - dwuosiowa. Rzut, bryła : budynek jednokondygnacyjny z niewielkim strychem, niepodpiwniczony, zbudowany na planie w kształcie odwróconego L. Budynek pełnił w swej części N funkcję chlewika, a w części SW remizy.

1. Budynek gospodarczy - widok od strony NW .
2. J.w. - widok od strony SW .
3. Czworak przy budynku gospodarczym.

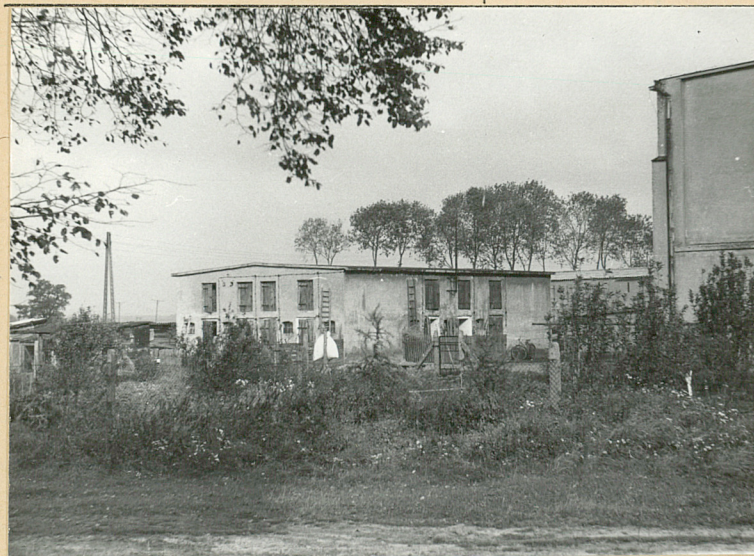
1. Budynek gospodarczy w kolonii mieszkalnej .
2. Czworak przy skrzyżowaniu dróg .
3. Przebudowany czworak na S skraju kolonii mieszkalnej.
4. Datownik i dzwon w NE szczycie obory .
5. NW elewacja obory .
6. Spichlerz w SE części folwarku - elewacje SW i SE .
7. J.w. - elewacja NE .
8. Kapliczka przy murze NW .
9. Ogrodzenie od strony NE .

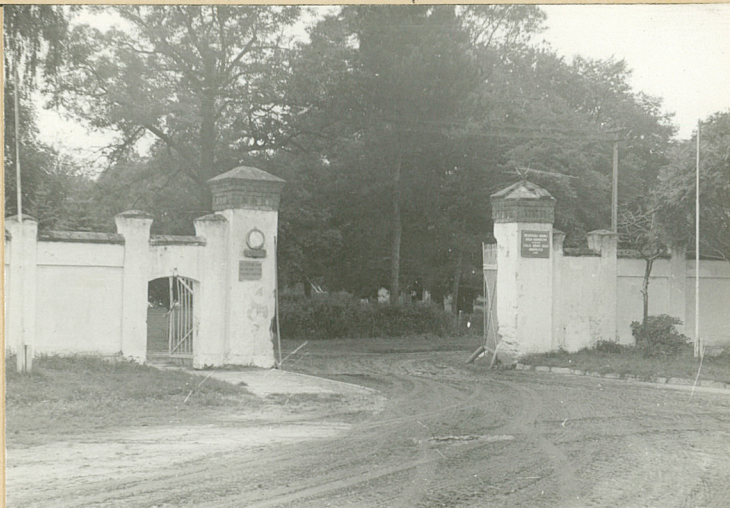
1. Brama wjazdowa w części NE .
2. Owczarnia .
3. Piwnice przy dwojaku .
4. Kolonia mieszkalna .
5. Stodoła .
6. Obora w kolonii mieszkalnej .
7. Główna brama wjazdowa do folwarku od strony NW .
8. Spichlerz przy świniar- ni .
9. Kapliczka przy skrzy- żowaniu dróg .

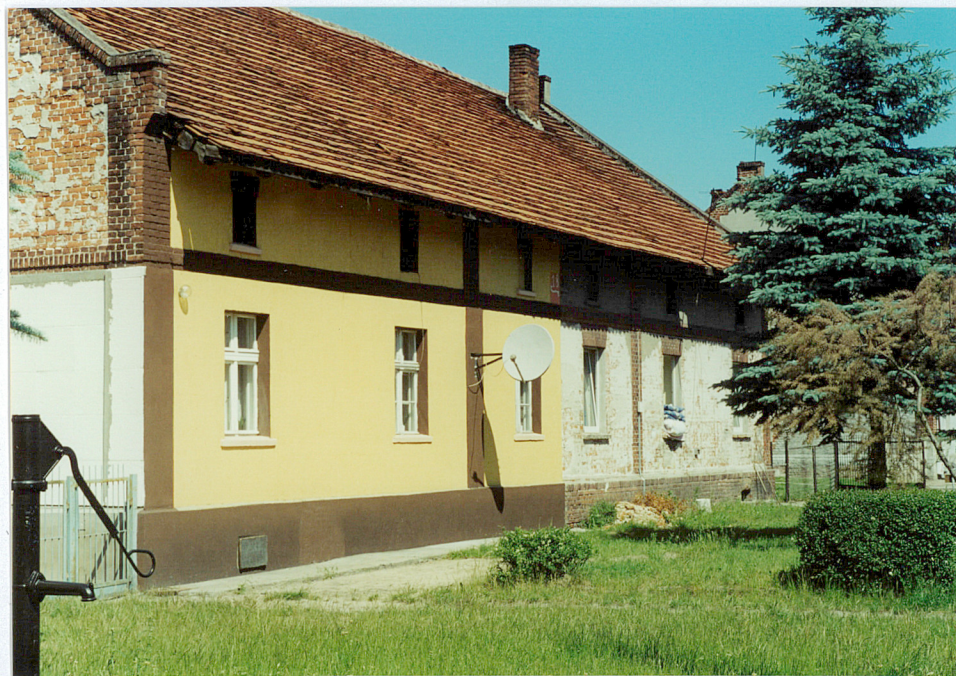
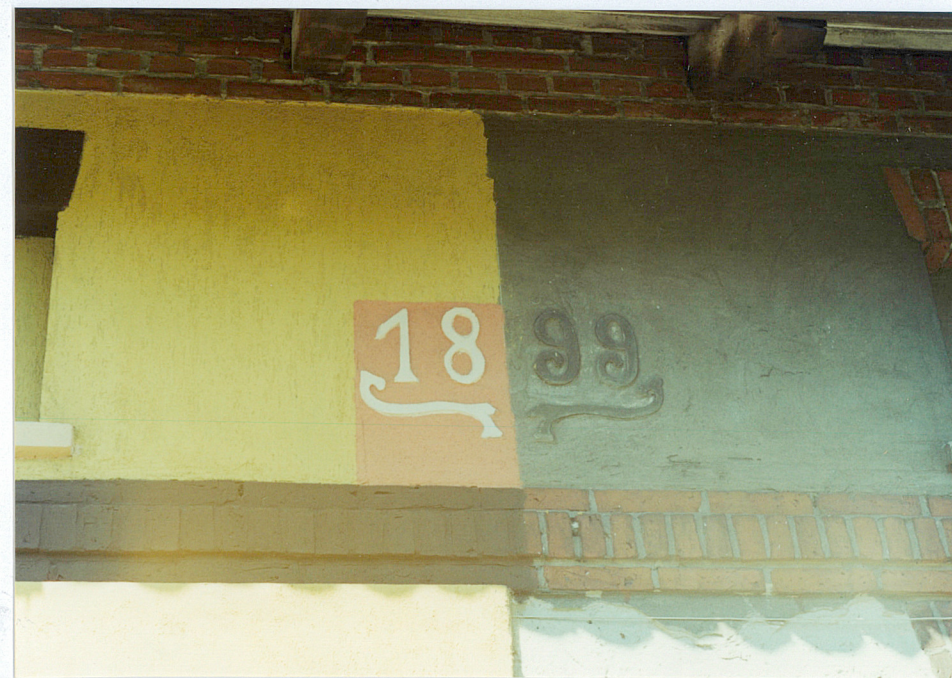
1. Miejscowość Gmina Powiat Województwo	ŁÓWIEC Brodnica Śrem wielkopolskie	2. Obiekt (nazwa jak w karcie) ZESPÓŁ FOLWARCZNY	3. Zawartość wkładki (nazwa obiektu lub materiału uzupełniającego) Dom mieszkalny (czworak) nr 19
--	---	--	---

Czworak nr 19 usytuowany jest w kolonii mieszkalnej majątku, przy drodze Pecno - Czempin, w pobliżu wjazdu na podwórze gospodarcze. Obiekt wolno stojący, usytuowany na osi północ - południe, w sąsiedztwie innych budynków mieszkalnych, w tym bliźniaczego czworaka nr 20. Budynek wzniosła w 1899 roku rodzina Lehman-Nitsche, obecnie należy do Mariana Górnego, Dariusza Makowskiego, Mariana Wojtkowiaka i Leszka Kasperkowicza.

Rzut, kształt, bryła: obiekt założony na planie prostokąta, dwuprzęsłowy, a w szczytach trójpłaszczyznowy, częściowo podpiwniczony, jednokondygnacyjny z poddaszem, kryty dachem dwuspadowym, bryła zwarta, prostopadłościenna;

Elewacje: frontowa i tylna sześciosiowe, we wszystkich osiach otwory okienne w przyziemiu i niewielkie blendy lub otwory okienne na poddaszu; elewacje szczytowe jednoosiowe - w osiach wejścia do budynku. Wszystkie elewacje zdobione otynkowanymi płycinami i nieotynkowanymi lizenami oraz dookołnym gzymsem nad przyziemiem; szczytowe płyciny zamknięte schodkowo. Na środku elewacji frontowej, nad przyziemiem datownik 1899.

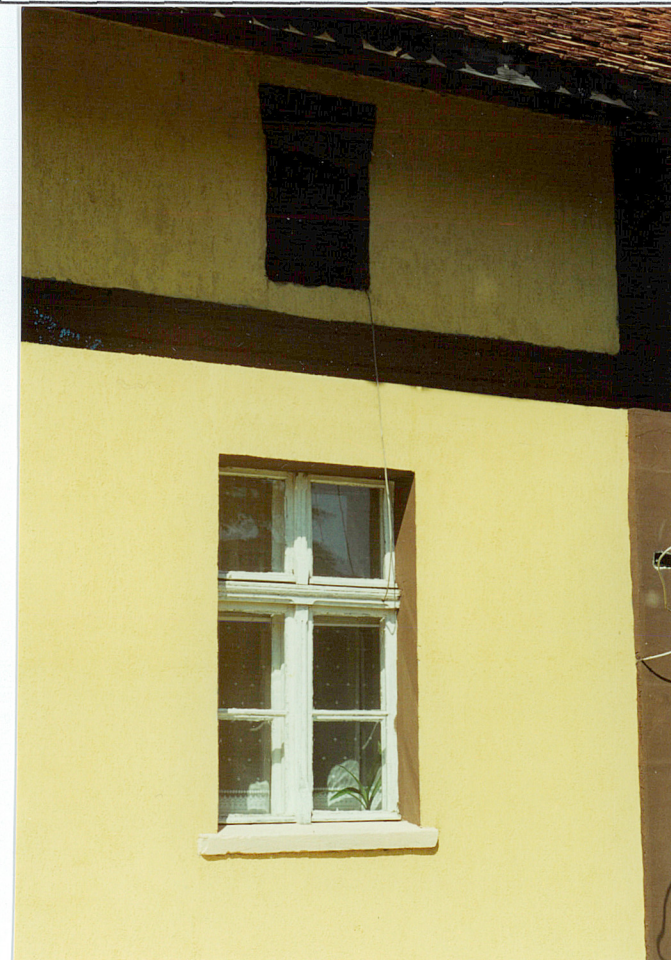
3

- 1) Elewacja frontowa
- 2) j.w. - datownik: 1899
- 3) k.w. - zachowane okno
- 4) j.w. - okno piwnicy
- 5) Elewacja tylna
- 6) Elewacja szczytowa południowa
- 7) j.w. - drzwi
- 8) Elewacja szczytowa północna
- 9) Wnętrze - wędzarnia
