1. Obiekt

94/2

SPICHLERZ w zespole folwarcznym

I Ł Ó W I E C

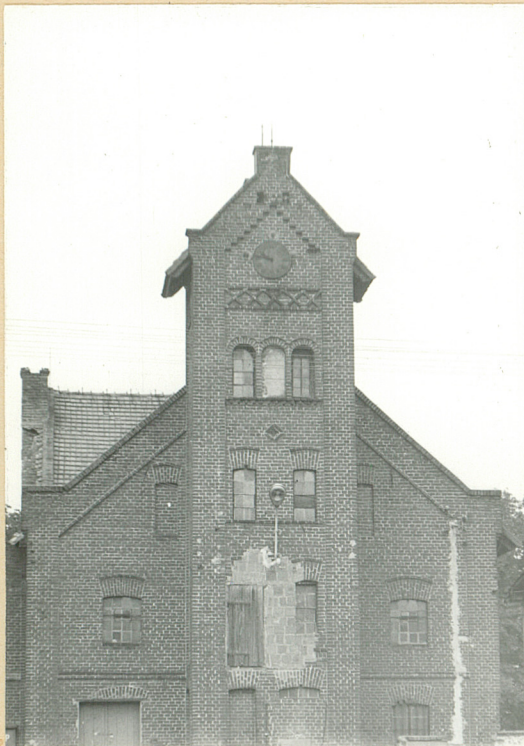
- 1-magazyn
- 2-spichlerz
- 3-wieża
- 4-wyciąg
- 5-czyszczalnia
- 6-rampa
- 7-wejście do piwnicy

Rzut, bryła: budynek całkowicie podpiwniczony, spichlerz trójkondygnacyjny, wieża pięciokondygnacyjna, zbudowany na planie prostokąta z kwadratową wieżą na środku frontowej elewacji; na poziomie przyziemia składa się z dwóch pomieszczeń magazynowych, wyżej trójnawowy.

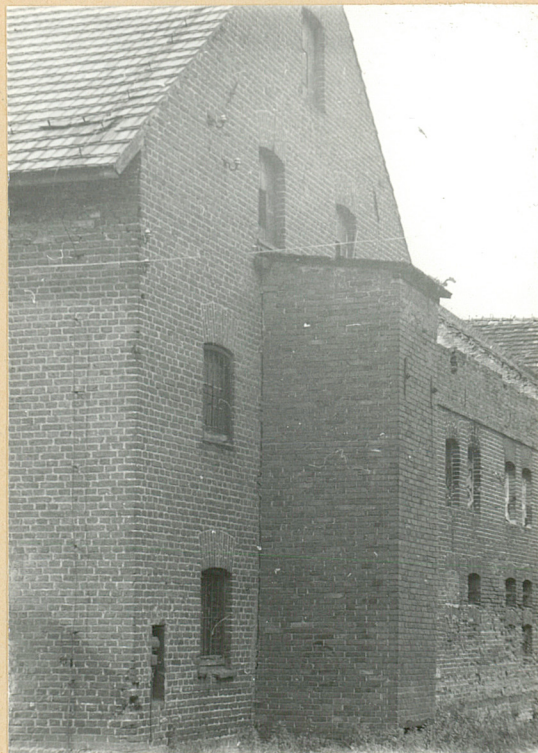
Stan wszystkich elementów budynku dobry. Nieliczne ubytki cegieł w murze. Mechanizm zegara zardzewiały. Nieco uszkodzony mur od strony zniszczonej pożarem części gorzelni.

1. Elewacja NE

Zabezpieczyć mur od strony gorzelni, uzupełnić ubytki cegieł. Zegar wieżowy wymaga natychmiastowej naprawy /prawdopodobnie zachowane wszystkie elementy/.

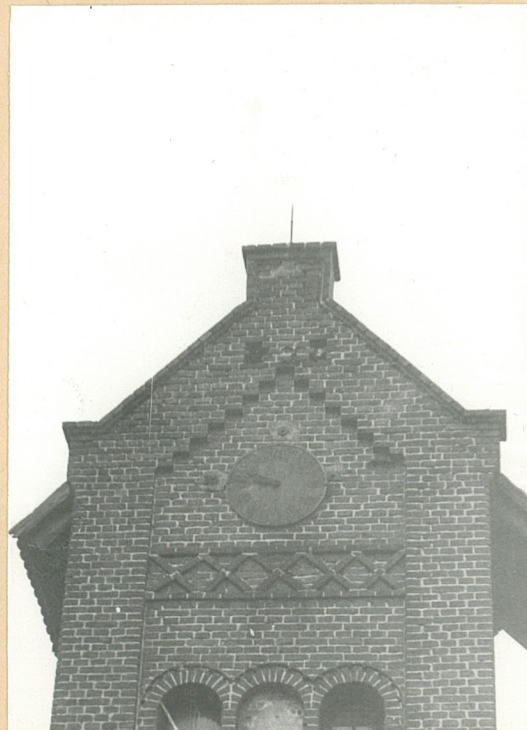
2. Zegar na wieży

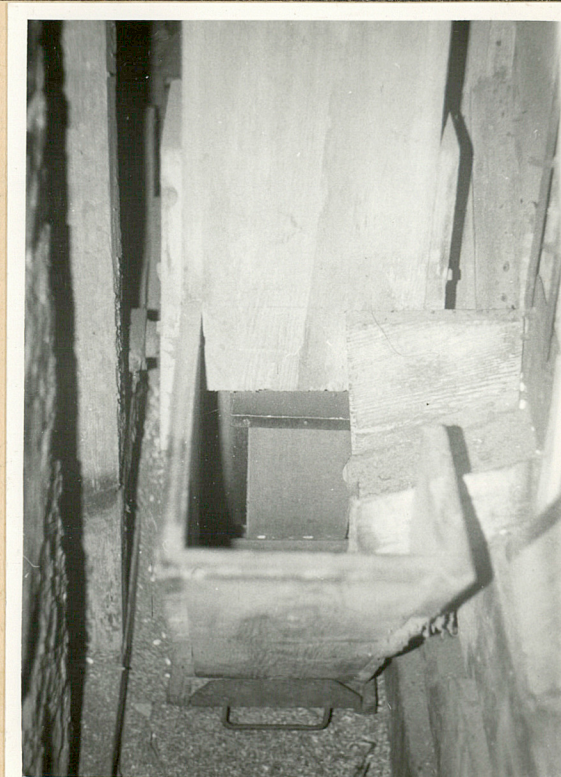
W wieży zachowane sprawne , wykorzystywane do dziś urządzenie wyciągowe zasilane pasami transmisyjnymi służącymi do transportu płodów rolnych / obecnie głównie fasoli / na najwyższą kondygnację budynku . Składa się z dwóch ustawionych pionowo , czworokątnych w przekroju prowadnic w których poruszają się umieszczone na taśmie łopatkki - czerpaki . Transportowany materiał jest następnie przez układ prowadnic wysypywany w oznaczonym miejscu .

Fot. 1. Napęd urządzenia wyciągowego .
2. Dolny fragment wyciągu .
3. Układ prowadnic .

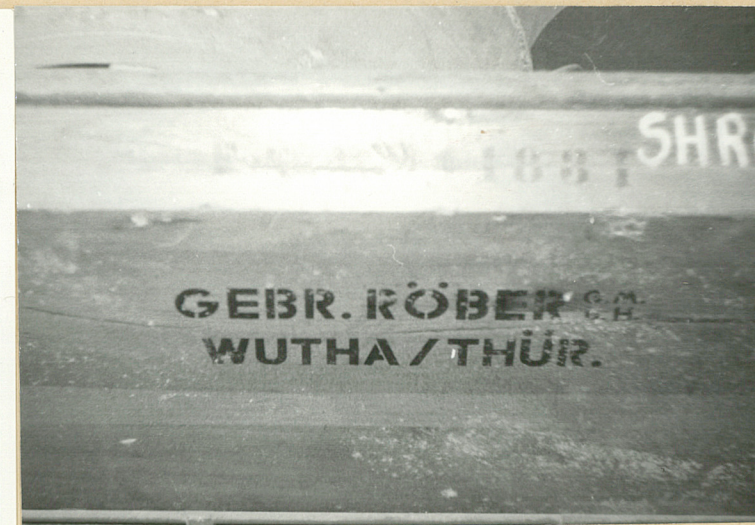
2.

Dane fabryczne :

Gebr. Röber GM. B.H.

WUTHA / THÜR.

Fabr. N° 211831
