DOM TKACZY

CHODZIEŻ

11. Zdjęcia, plan sytuacyjny, rzuty

ul. Kościuszki 28

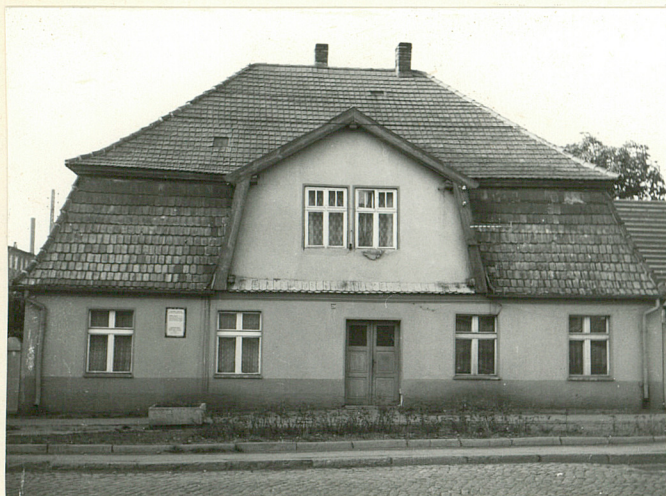
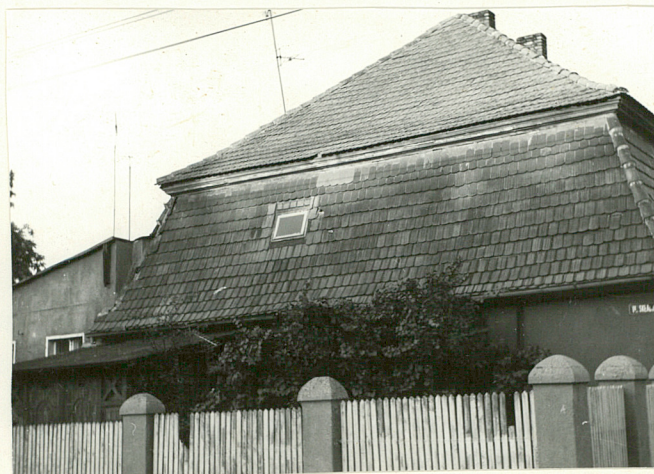
Dom na planie prostokąta w proporcjach zbliżonego do kwadratu. Dłuższe elewacje od północy i południa. We wschodniej części północnej elewacji późniejsze przybudówki. Na środku tej elewacji, przed linią muru obudowane zejście do piwnicy. W północnej części zachodniej elewacji prostokątna weranda. Budowla jednokondygnacyjna.

Elewacja południowa-frontowa, 5-osiowa z otworem drzwiowym na środku, jednak nie na osi, lecz przesunięta trochę w kierunku wschodnim. Nad trzema środkowymi osiami tej elewacji 2-osiowa wystawka w formie trapezu o trójkątnym zwieńczeniu. W elewacji północnej, w jej wschodniej części dwa okna wychodzące obecnie do nowo-wybudowanej werandy. Na środku tej elewacji obudowane schody do piwnicy. W elewacjach szczytowych-wschodniej i zachodniej po dwa okna. W północnym krańcu elewacji zachodniej niewielka, eszklona weranda poprzedzająca otwór wejściowy.

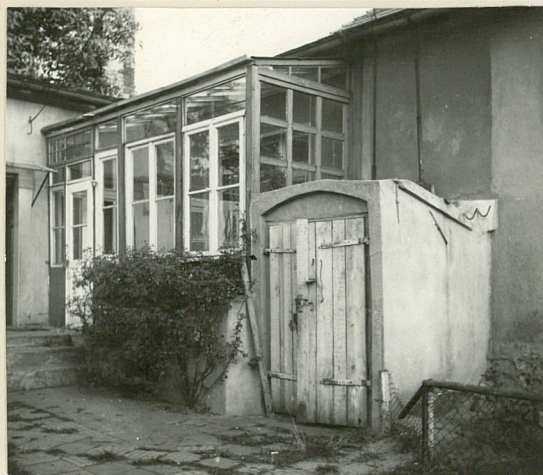
Elewacja północna
